## 平城第352次調査（国指定名勝旧大乗院庭園）現地説明会資料

奈良文化財研究所平城宮跡発掘調査部

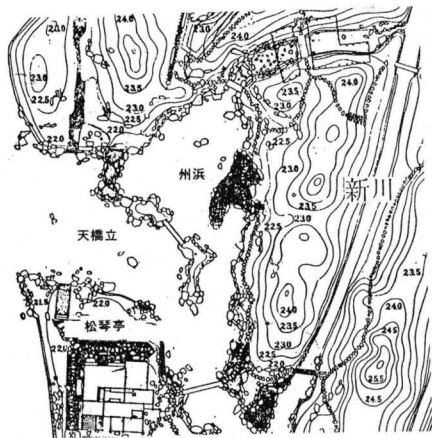
図7 桂離宮全体図(森羅編『庭園とその建物』至文堂 1969、より)

桂離宮庭園実測図

かつて、西小池の復原を試みた庭園研究者の森蔵(もりおさむ)さんは、ラシマから連なる小島と嘴状の岬のありかたについて、3つの中島を石橋で連絡しつづつ出島状とし、筋違いに州浜を突出させる姿に、京都にある桂離宮の松琴亭前の天橋立と州浜の意匠とたいへんよく似ていることを指摘しています(図7.8)。
