## 吉備池廃寺発掘調査現地説明会資料

桜井市教育委員会

奈良国立文化財研究所飛鳥藤原宮跡発掘調査部

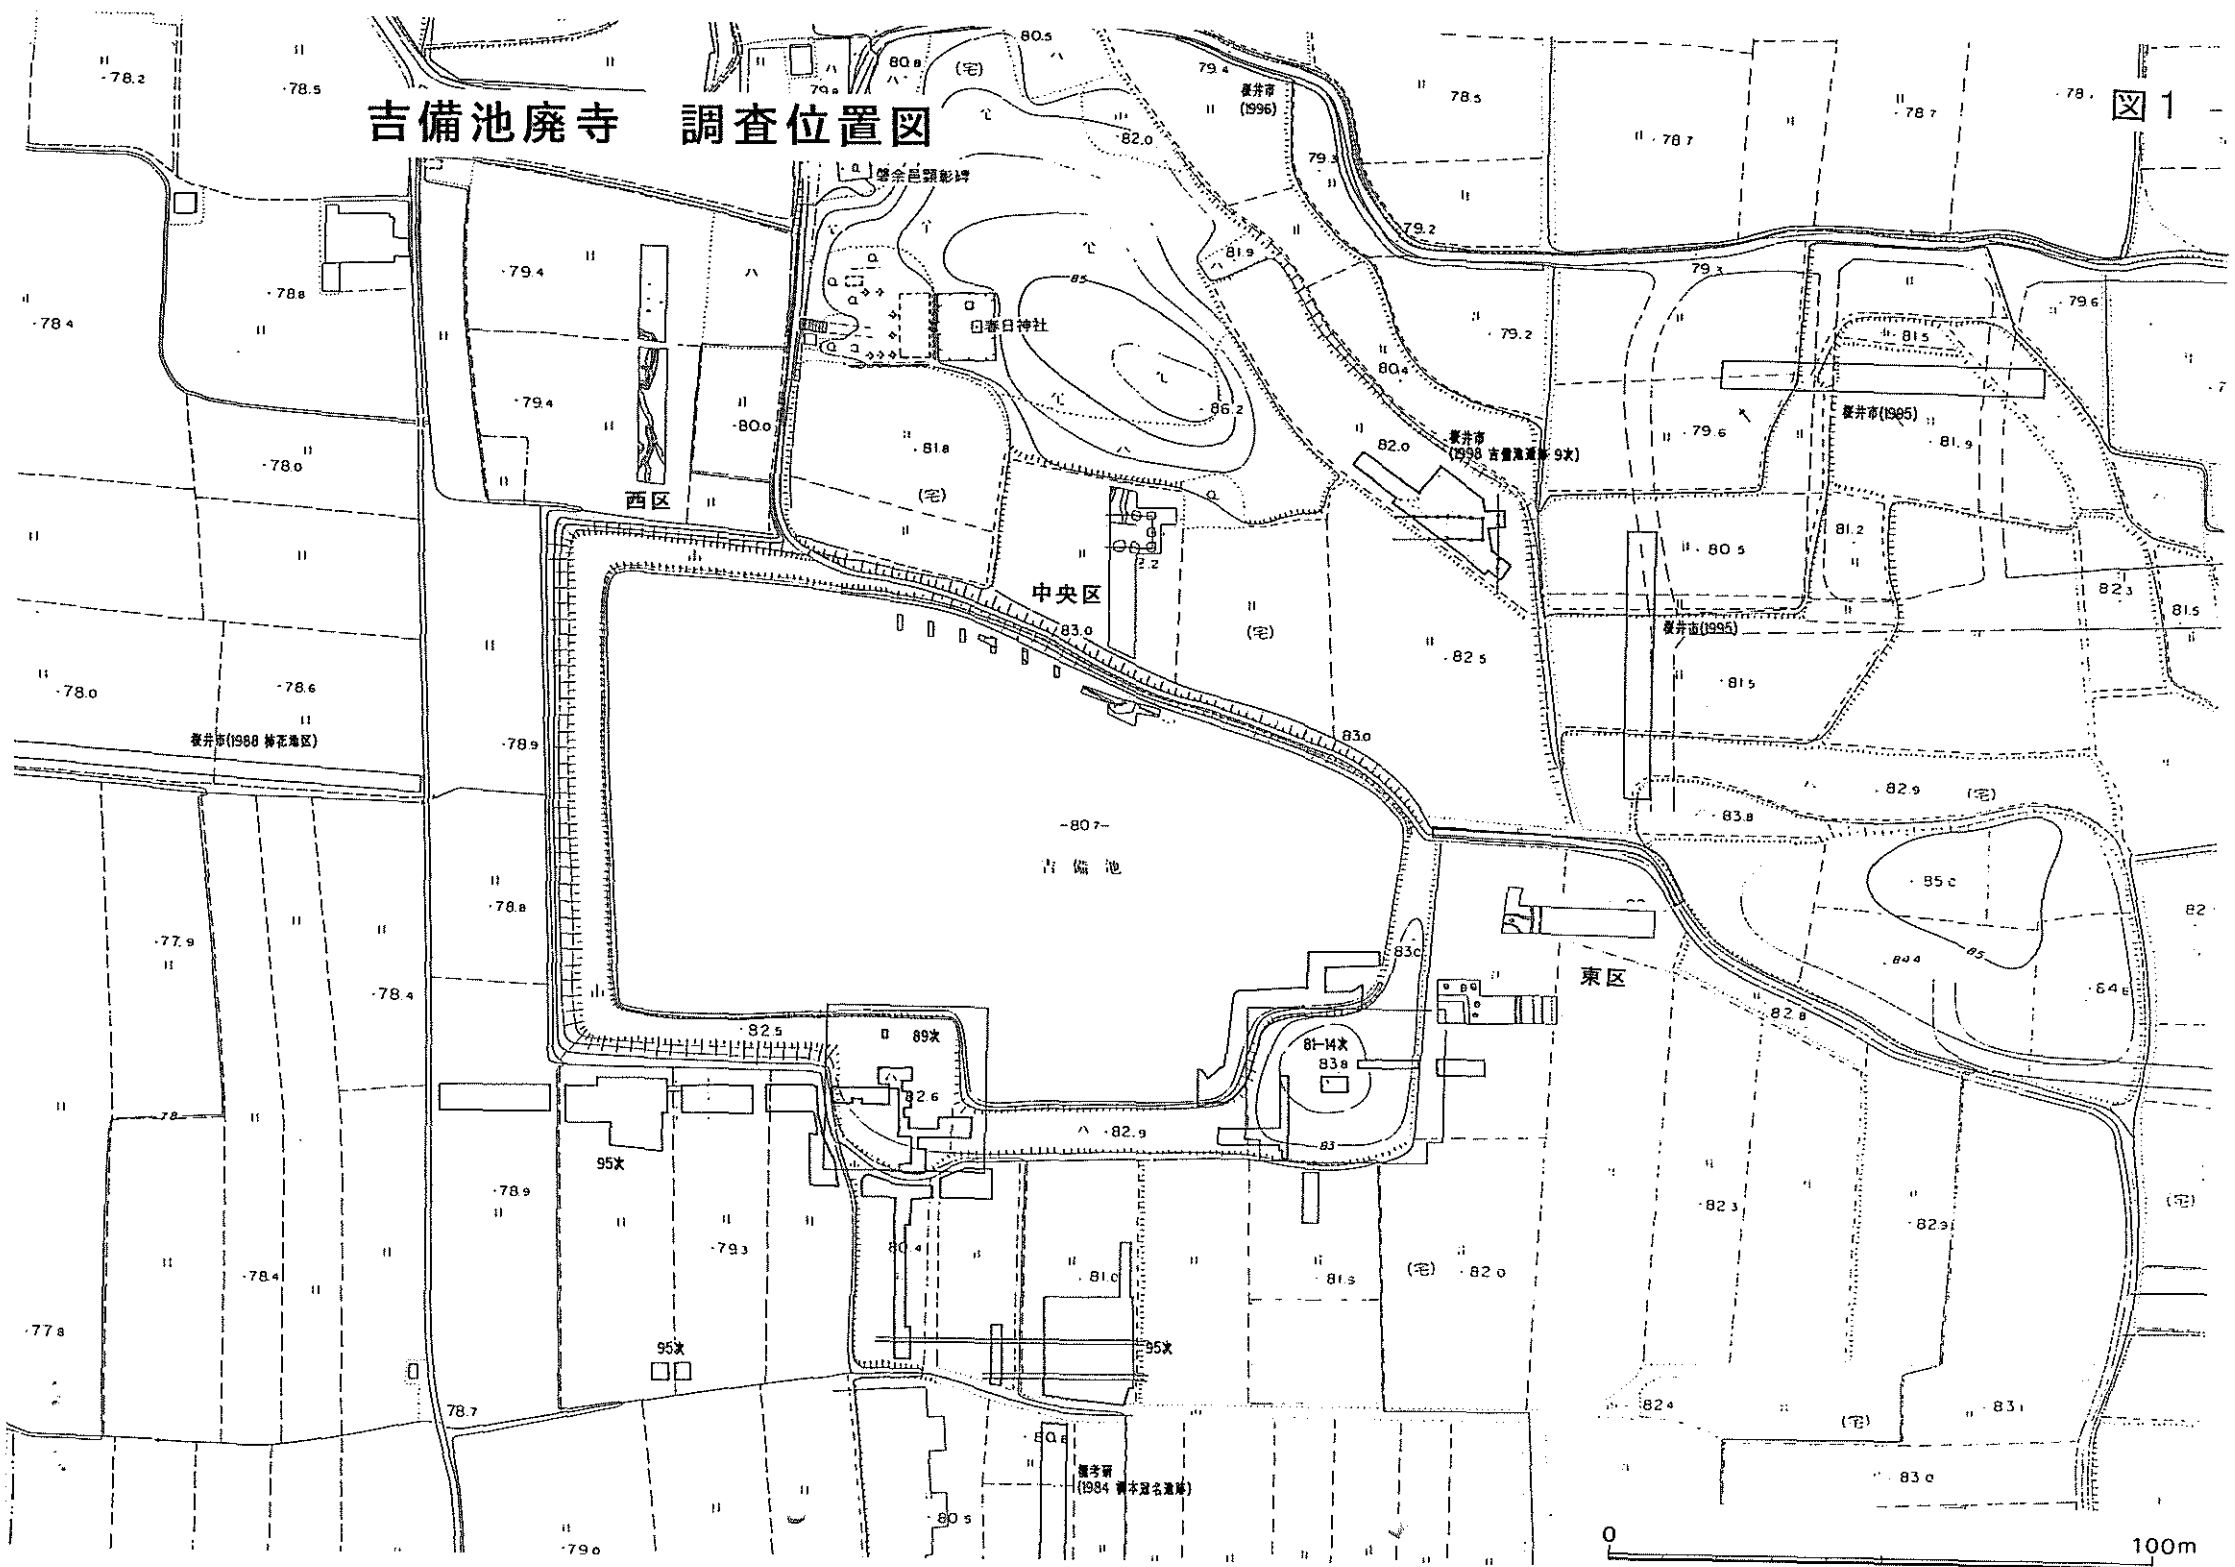
図 1

# 吉備池廃寺 調査位置図

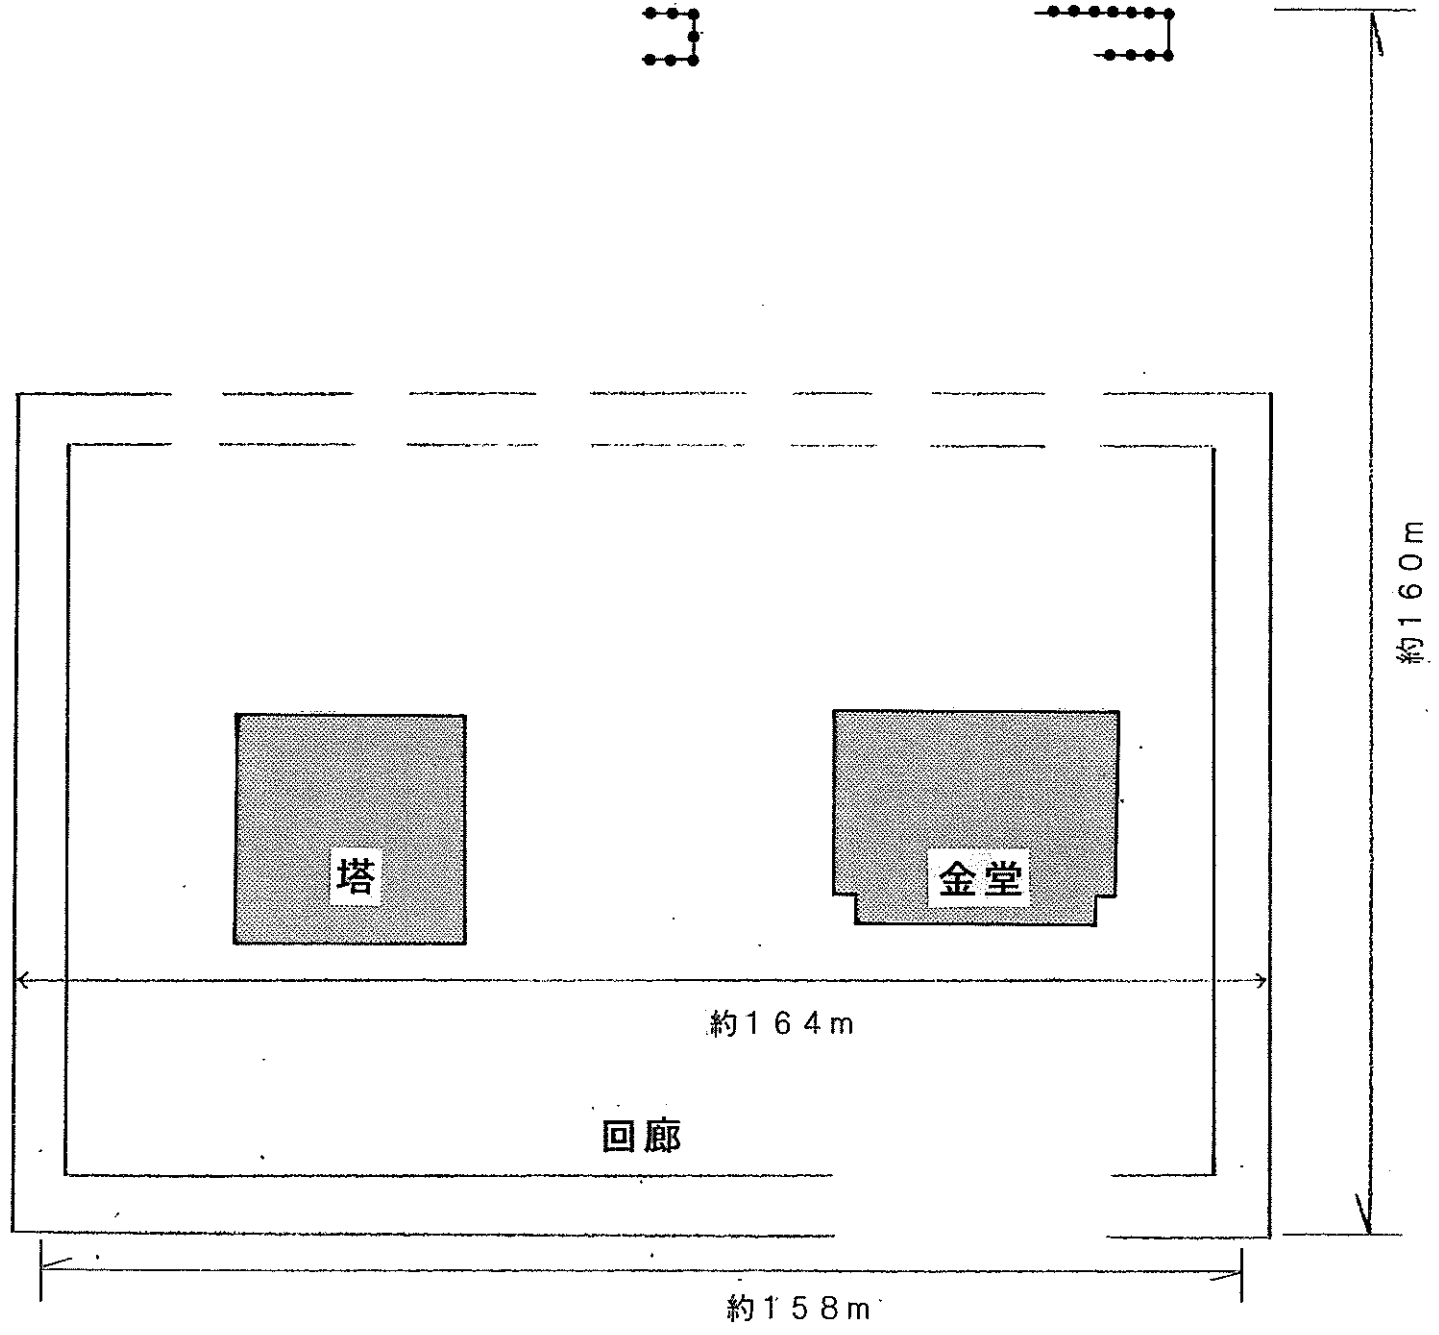
吉備池廃寺 金堂跡

金堂基壇の掘込地業は、1997年（第81-14次）の調査成果から予想された位置に東北

隅を検出しました。基壇掘込地業に平行して巡る周溝については、1997年の調査でも北辺と西辺で検出していますが、今回、前調査で見つかった北溝の東延長部分と東辺へ回り込む溝を確認しました。幅は、北辺の溝が1.3 m、東辺の溝が1.1 m、掘込地業の肩との間隔が北辺では1.5 m、東辺では3.2 mです。溝の底部には人頭大の礫があります。前回調査では、近世の攪乱により時期を明らかにできませんでしたが、今回の調査では、溝が寺院造営時の黄色の地山土を含む粘質土により埋められていることが明らかとなりました。この周溝は、北溝の底部が西に向かって低くなっていること、さらに周辺はもともと湿潤な土地であることなどから、造営時の排水を目的としたものと考えます。
