藤原宮第44次発掘調査現地説明会資料

1985年 2月16日 奈良国立文化財研究所 飛鳥藤原宮跡発掘調査部

(1) 調査の目的

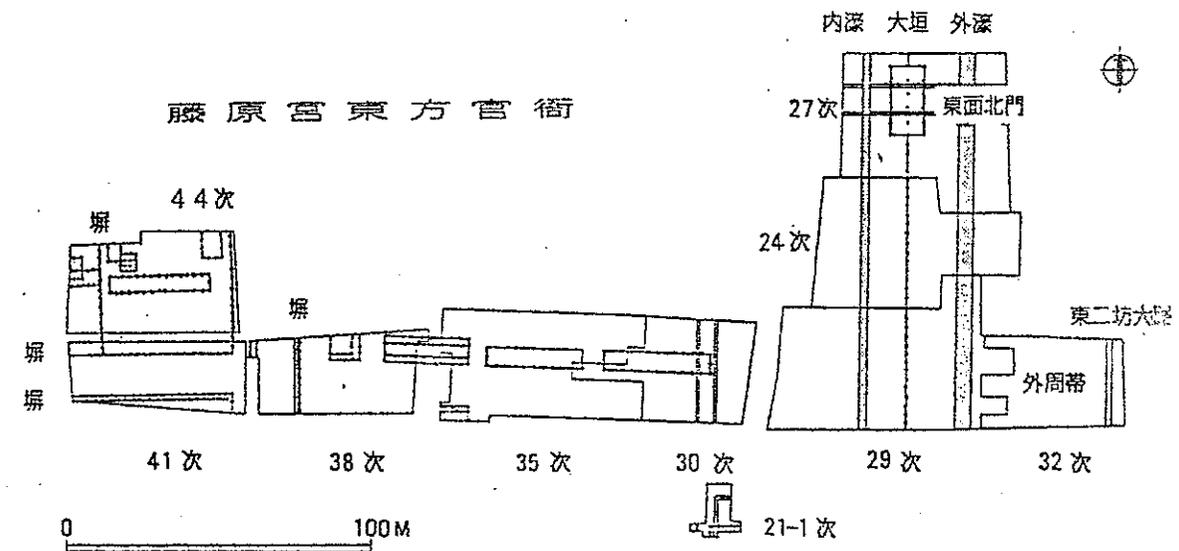
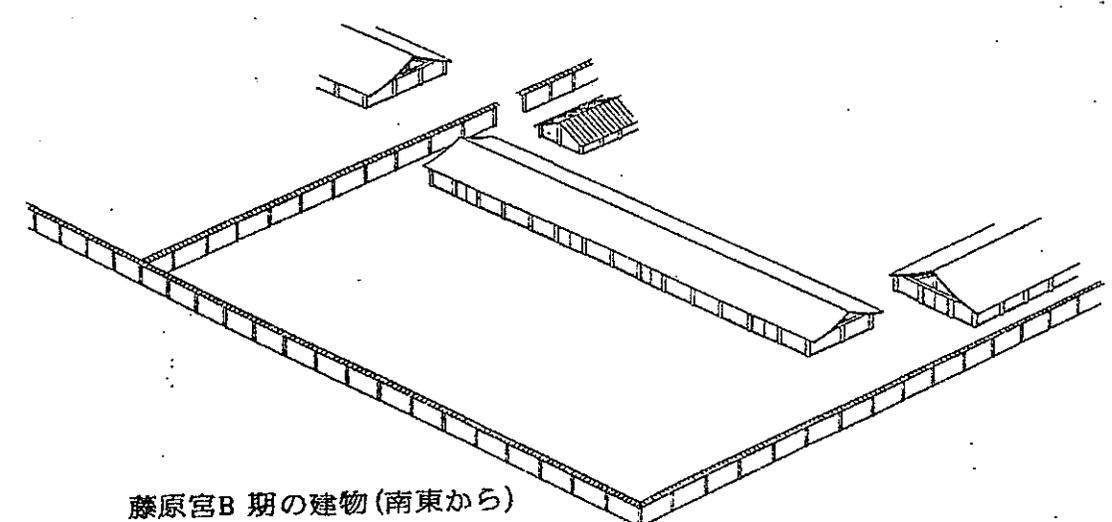
藤原宮B期の建物(南東から)

B期 A期の建物を撤去し、配置をまったく一新している。東を画する南北塀16はそのまま踏襲されるが、新たに南北塀17が調査区西寄りにつくられる。この塀は、この官衙ブロックのほぼ東西二分線上に位置している。南北塀17を境にして西側には建物06、1棟を確認したにすぎないが、東側には建物03・04・05の3棟が

側には建物03・04・05の3棟が整然と配置されている。建物03は、桁行14間、梁行2間の長大な東西棟で、藤原宮の官衙に特徴的にみられる建物である。この東西棟を中心に西寄りの南北棟04は、桁行2間以上、梁行2間で、北に延びる。東寄りの南北棟05は、桁行3間以上、梁行3間である。
