# 朝堂院東第六堂の調査

—第136次

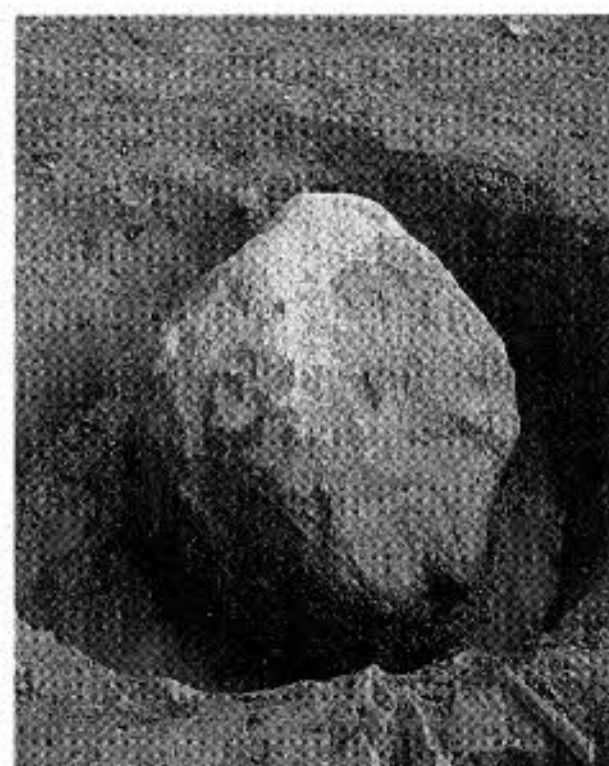
図80 礎石（北西から）

遺構検出は床土直下でおこない、古文化研の調査区、中世以降の素掘小溝、平安頃の建物群・溝などを確認した（図79）。古文化研調査区の埋戻土を除去すると、根石・栗石が極めて良好な状態で姿を現し、東半の調査区内に35ヶ所の礎石位置を確認できる。南側柱筋の東から3つ目にあたる柱位置の南約3mの地点には、礎石1基が落とし込まれていた（図80）。礎石は花崗岩製で、長さ約100cm、幅約80cm、高さ約80cm。礎石据付掘形の検出には至っていないが、根石・栗石の位置から、柱間寸法は桁行が14尺等間、梁行は古文化研が想定した10尺等間ではなく、身舎が10尺×2、両廂各9尺になりそうである。棟通りにも根石・栗石は認められ、東第二堂・東第三堂と同じく、床張りの建物となる可能性が高い。

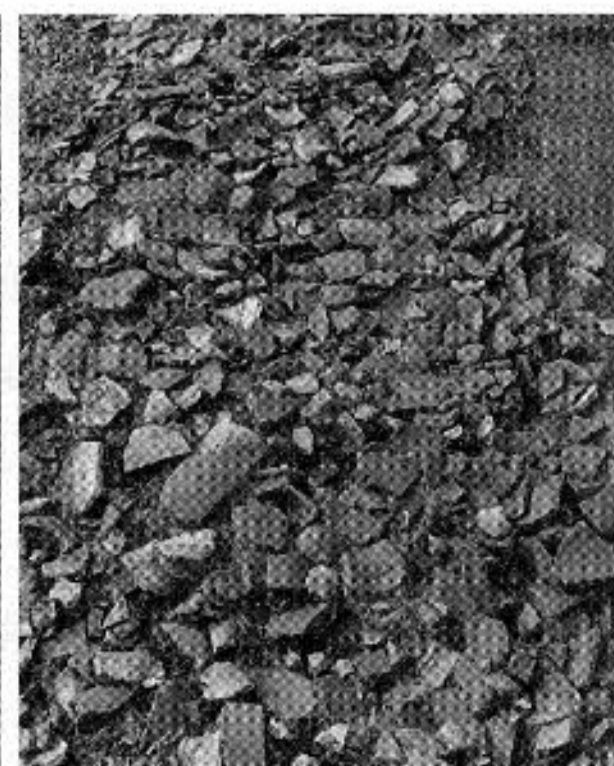
図81 瓦堆積（東から）

このほか、基壇外周部を掘り下げて、平城遷都時に廃棄された瓦の堆積（図81）や、朝庭部に敷かれたバラス敷きを広範囲で確認した。また、調査区南壁際に設けた土層観察を兼ねる排水溝を掘削した際、藤原宮造成整地土中で、藤原宮造営時に廃棄されたとみられる完形に近い瓦が多数出土した。今後、東第六堂の造営から解体にいたる遺構の検出が期待される。
