藤原宮第37次（西面中門）発掘調査

現地説明会資料

奈良国立文化財研究所飛鳥藤原宮跡発掘調査部

1983年11月12日

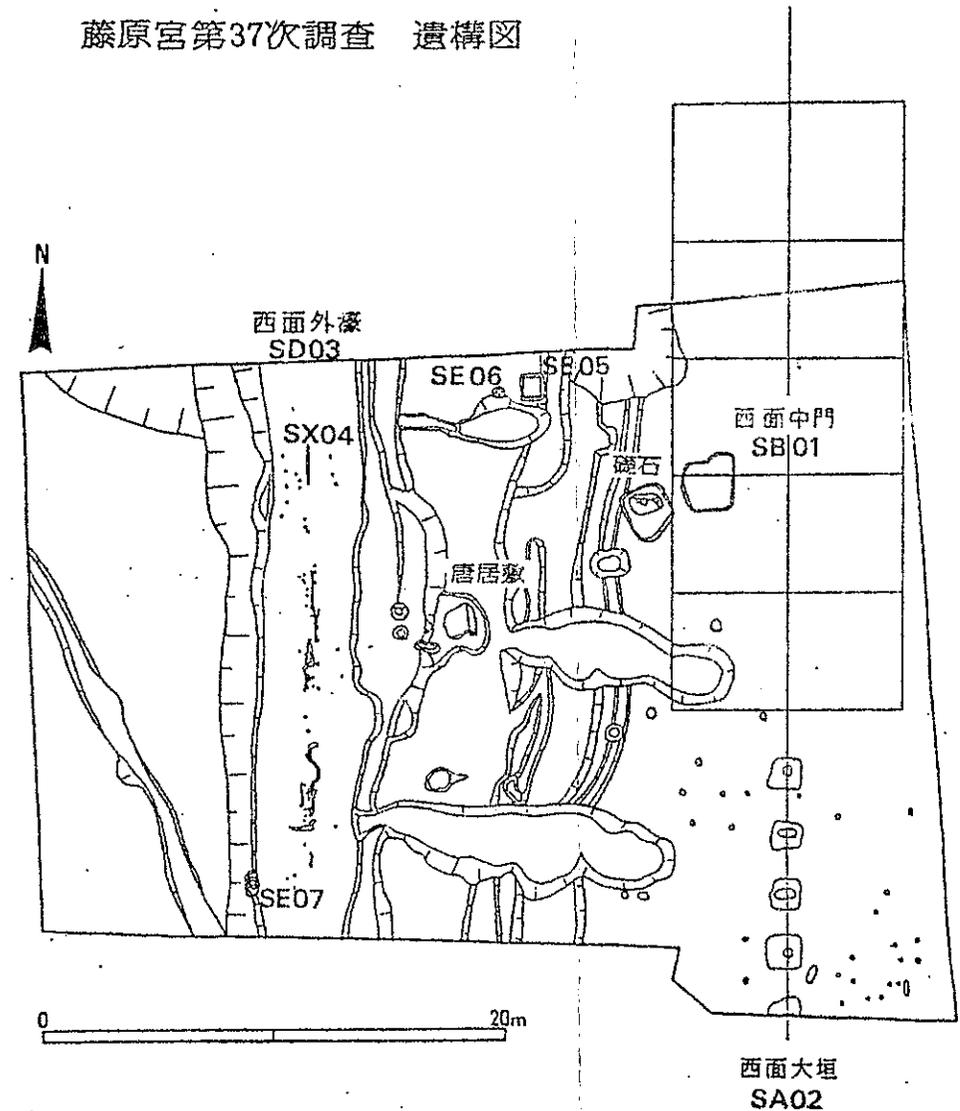
藤原宮第37次調査 遺構図

検出した主な遺構は、西面中門SB01、西面大垣SA02、西面外濠SD03、しがらみSX04、井戸SE05・06・07などである。

（1）西面大垣SA02 宮の西面を区画する掘立柱塼の大垣で、西面中門推定位置の南側で4間分、10.64mを検出した。柱掘形は一辺1.5mの方形で、柱間は2.66m(9尺)等間であり、これまでの調査で確認されている柱間と等しい。うち柱痕跡が認められるものが2つあり、直径は43cmである。掘立柱塼のとぎれている北側が門にあたる。宮の中軸線は今回検出した大垣北端柱穴の北15.2mの位置にある。この距離を北に折り返すと、南北長30.4mとなり、これまで明らかにしてきた宮城門と同じ桁行5間(総長25.2m)、柱間17尺(5.02m)の平面規模を持つ門がこの間に存在したと考えられる。

（3）西面外濠SD03 西面中門・大垣の西方の南北大溝であり、総長25mを検出した。濠の幅は現状で12m、深さ1.5mである。西面外濠は宮の廃絶後も水路として機能しており、東岸が大きく崩れ、当初の濠の幅よりかなり広がっている。この濠の上・中層の堆積土は粘質土であり、この土層中から10世紀頃の遺物が出土した。また、下層の堆積土はバラス混り砂であり、この砂層中から8~9世紀の遺物が多量に出土した。濠中央で南北方向に設けられたシガラミSX04を下層で検出した。

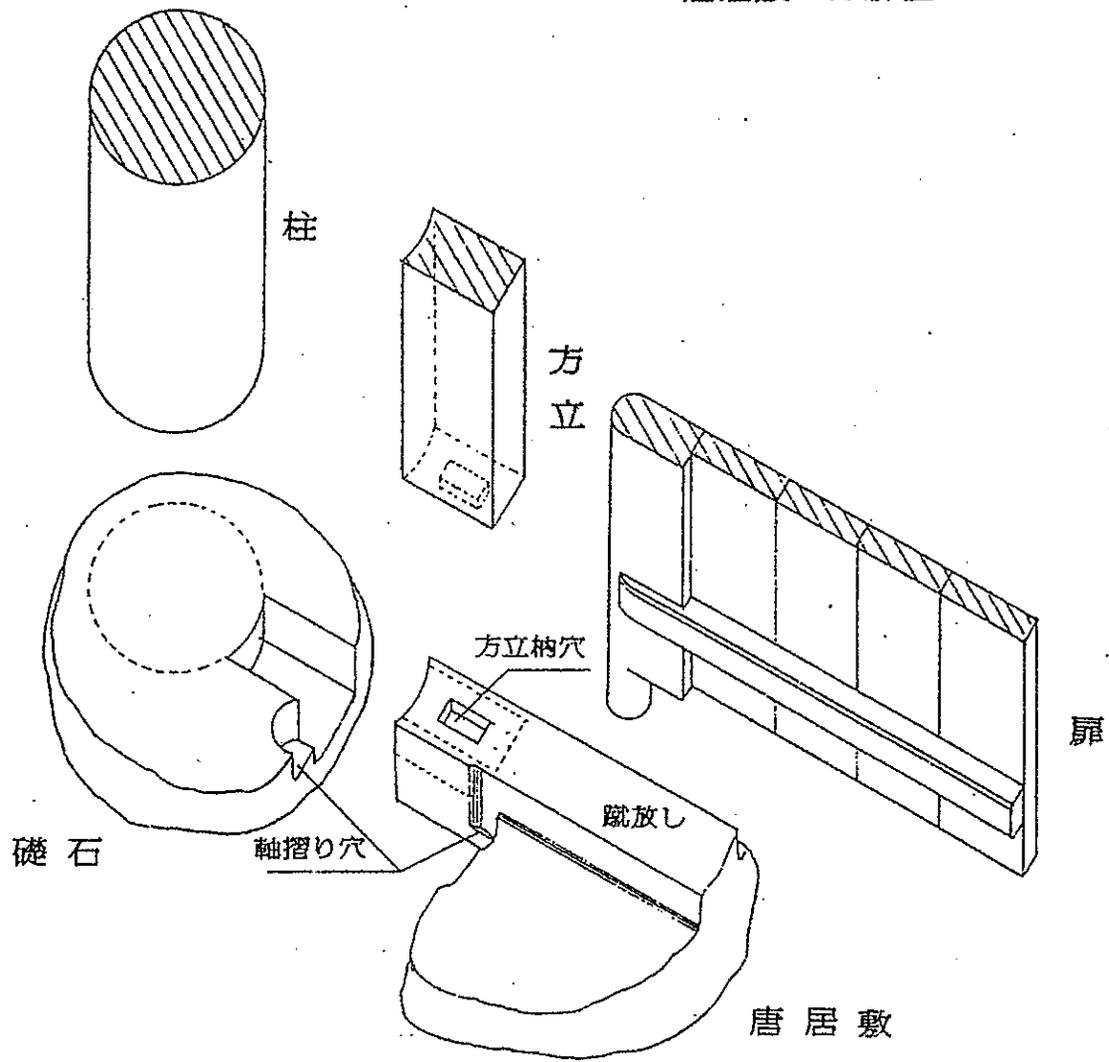
藤原宮西面中門 礎石・唐居敷 分解図

跡はとどめていなかった。しかし、門に使用されていた礎石および唐居敷を発見した。この両石はいずれも門に据えられた原位置にはなく、唐居敷は外濠がまだ水路として機能していた時期(9~10世紀)に外濠に落とし込まれ、礎石は外濠が埋まった後(13世紀初頭)に、水田耕作の障害になったためか土壌を掘って落とし込まれていた。礎石は長さ120cm、幅120cm、厚さ約80cmであり、平坦に加工した上面の一端に唐居敷と組み合わせるための方形の仕口をうがち、その脇に軸摺り穴の半分を掘りくぼめている。唐居敷(からいしき)は長さ146cm、幅130cm、厚さ40cmで、片側に蹴放し(けはなし、長さ146cm、幅30cm、高さ10cm)を、その一端に礎石と組み合わせるための断面逆台形の突出部(長さ24cm、上面幅30cm、下面幅23cm、厚さ28cm)を造り出している。この先端は柱の円弧に合わせた凹面(復原直径67cm)となっており、上面には方立(ほうだて)の枿穴(長さ13cm、幅10cm、深さ4cm)がある。方立枿穴のある部分の蹴放し脇下面には軸摺り穴(復原直径24cm、深さ15cm)の半分を掘りくぼめている。礎石および唐居敷はいずれも花崗岩である。

今回出土した礎石と唐居敷はその軸摺り穴の位置からみて直接には組み合わないが、同様の仕口を持つ礎石と唐居敷とを組み合わせ使用されたことは明らかであり、このような唐居敷はこれまで例がない。西面中門の中央3間に扉がつき、この扉は内開きであると考えられるので、礎石は3つの扉のうち、右扉口の右側の柱に据えられていたことになる。また唐居敷の位置は不明であるが、検出位置からするとやはり同じ右扉口の左側の礎石と組み合う可能性が高い。
