# 平城宮跡第110次発掘調査現地説明会資料

昭和53年9月30日

奈良国立文化財研究所平城宮跡発掘調査部

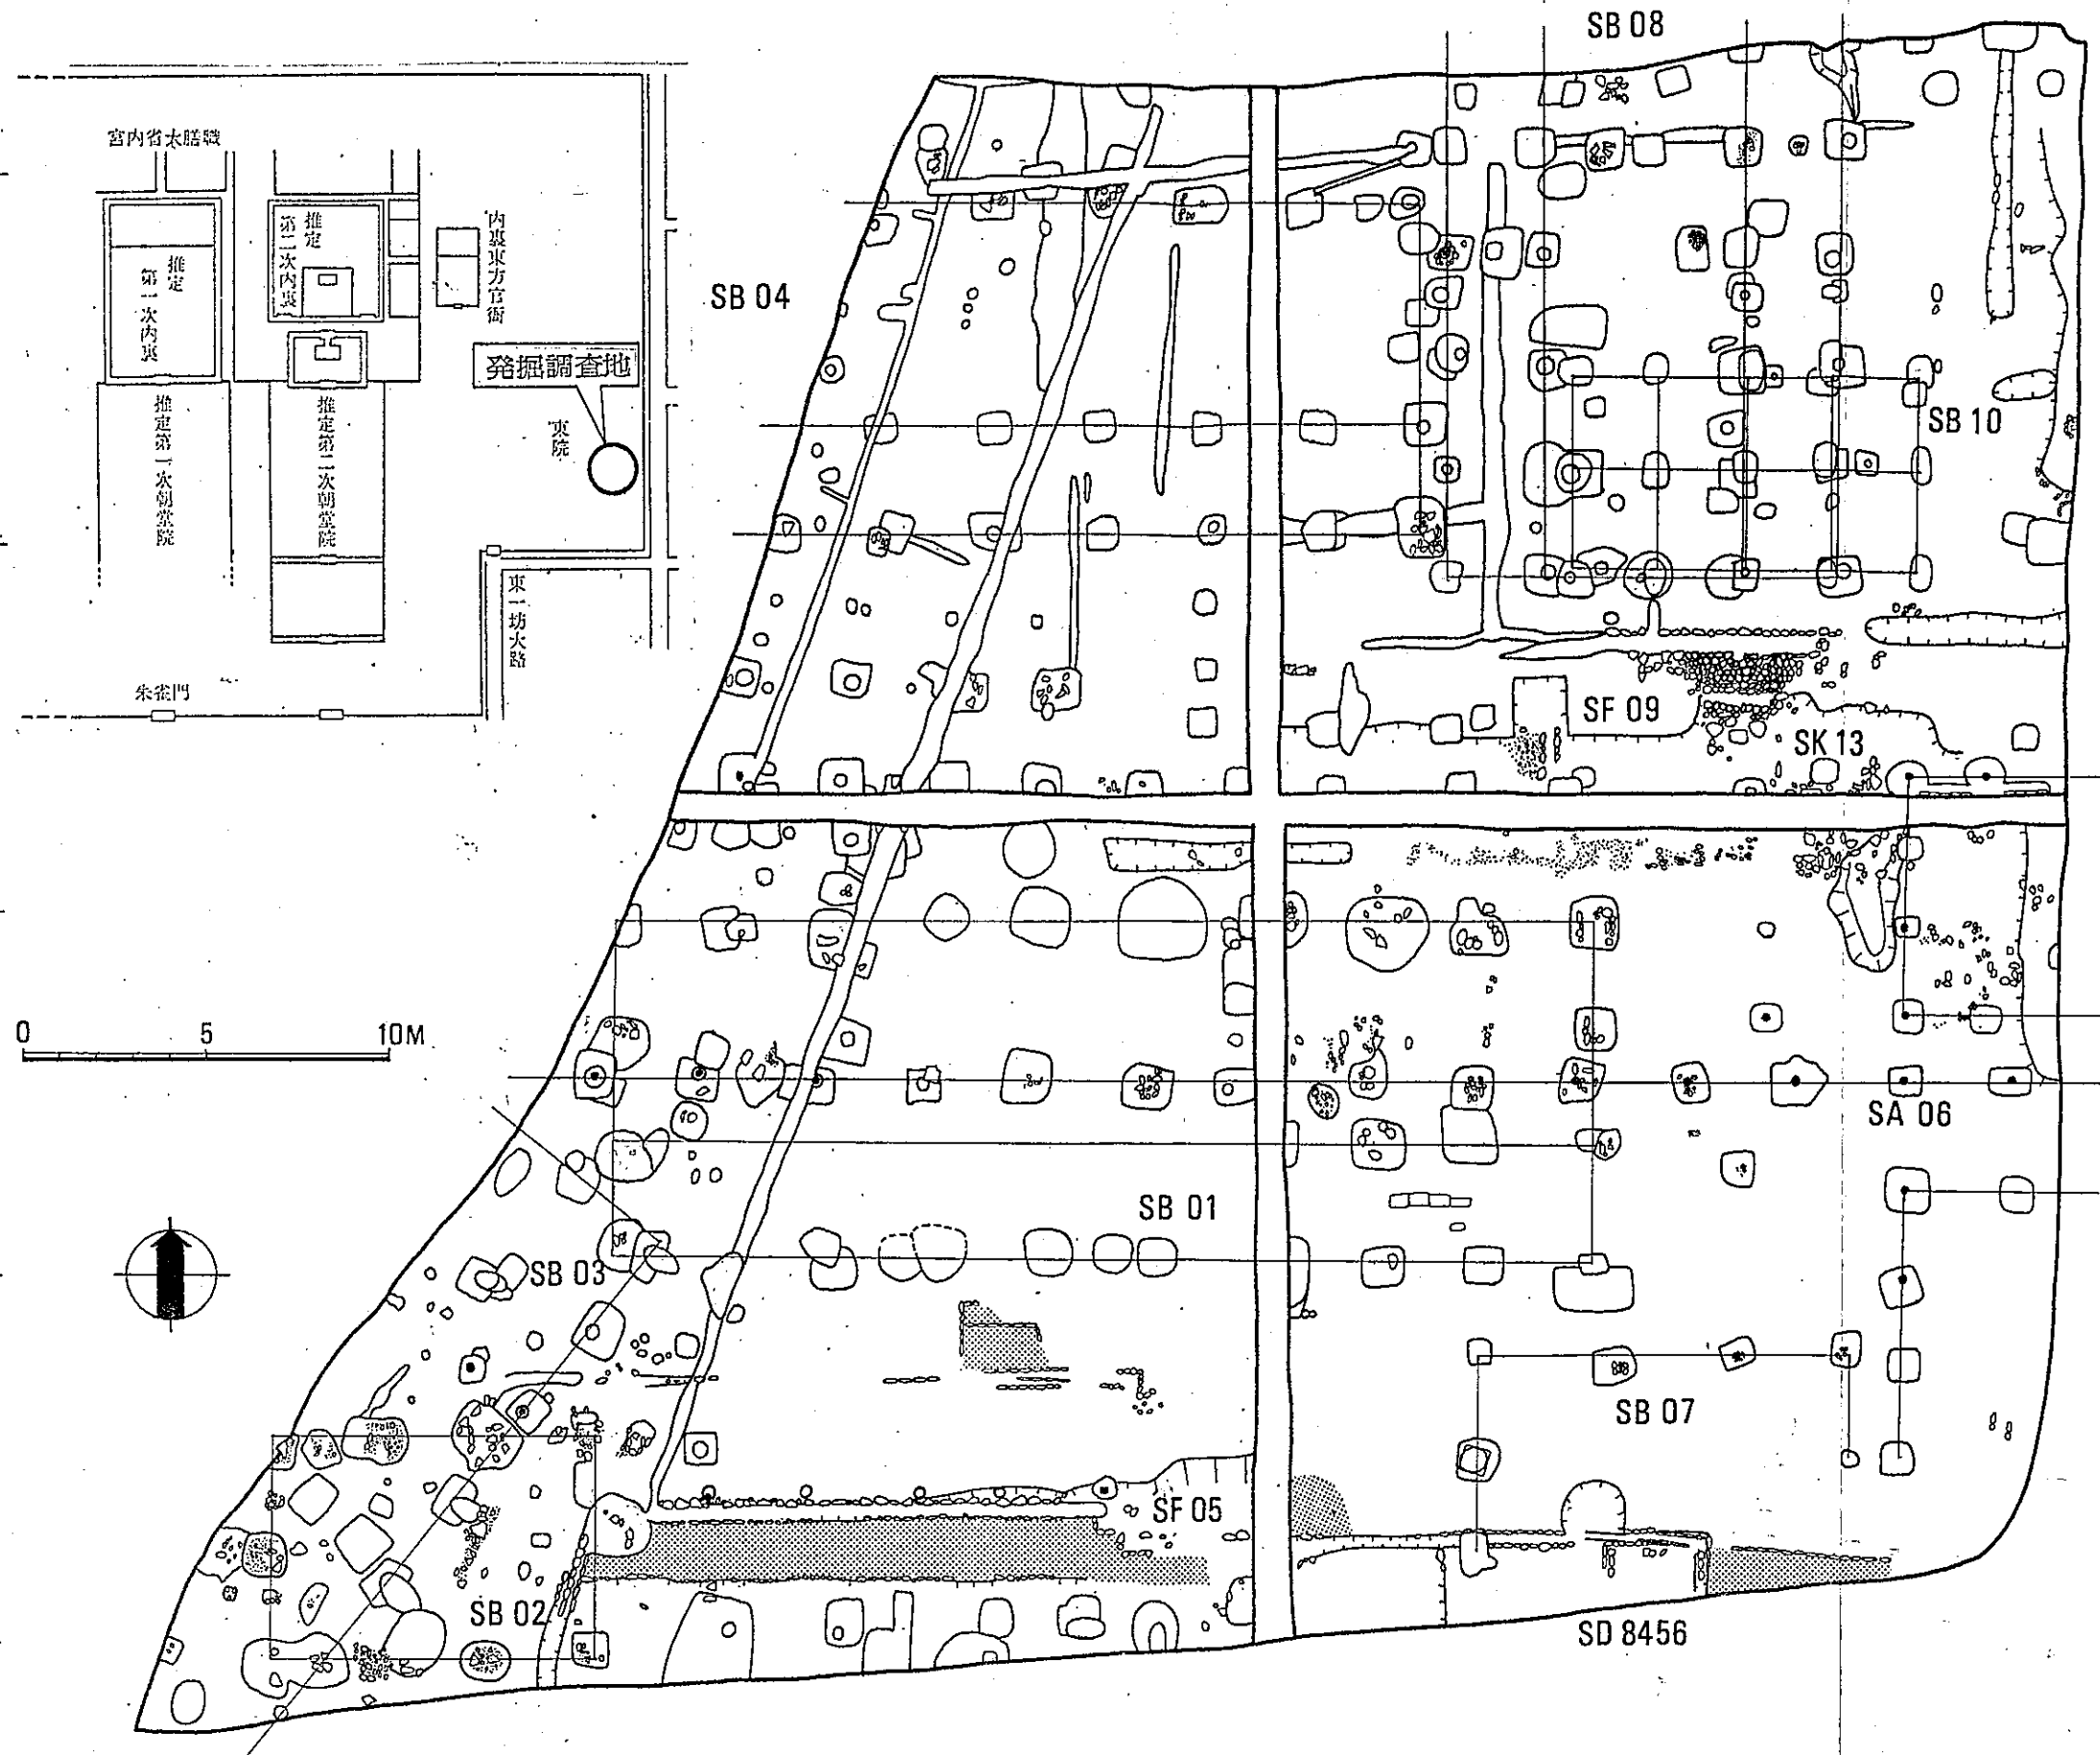
# 平城宮跡第二〇次発掘調査遺構図

**A期** SB01 桁行9間、梁行3間（3m等間）の南廂つき東西棟礎石建物。調査区の中央や、や南部分にある。

SB02 桁行3間、梁行2間（3m等間）の東西棟礎石建物。調査区の西南部にある。径1mほどの長方形の掘形と根石が残る。

**B期** SB03 桁行5間、梁行2間以上（3m等間）の掘立柱建物。調査区の西南隅にある。棟筋が、平城宮の造営方位と大きく違うことが特徴である。このことは旧地形もしくは園池との関係を考慮したことによるものと思われる。

SB04 桁行6間以上、梁行3間（3m等間）の東西棟掘立柱建物。調査区の西北にある。

SF05 幅1.5mの東西方向の石敷通路。調査区の南部にある。路面に小石を敷き、北側に幅0.4mの石組み溝をもつ。この溝は、西で西南方向に折れ曲り、調査区外に続く。発掘区中央部で屈曲し、東端で南に折れ、発掘区外に延びる。路面は西に高く、東に低い。

**C期** SA06 東西方向の塀。柱間は3m等間で12間分検出した。調査区の中央から、やや南にあり、東端は南北方向の柱列にとりつく。柱根を残すものが多い。

SB07 桁行3間（3.3m等間）、梁行2間（2.7m等間）の東西棟礎石建物。調査区の南にある。西妻柱に、転用された凝灰岩礎石が残る。

SB08 桁行5間（3m等間）梁行4間（2.7m等間）の東西廂付き南北棟掘立柱建物。調査区の東北にある。

SF09 東西方向の石敷通路。北側に石組みの溝をもつ。路面は西に高く、東に低い。北溝はSB08の南雨落ち溝である可能性が高い。

C期に、SA06の存在によりこの地域が南北に区画されて使われたことがうかがえる。
