## 第III章 遺 跡

### 1 遺 跡 序 説

## 2 遺 構 各 説

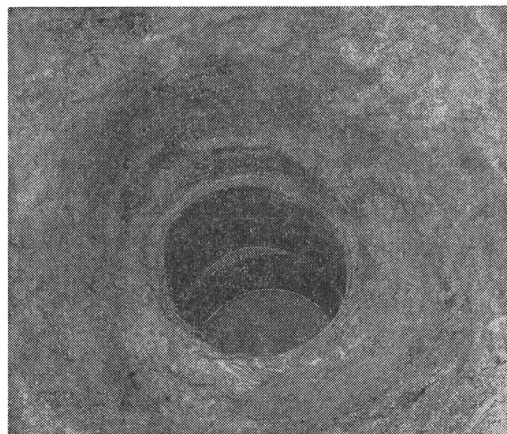
Fig.12 SE1410東 南から

SB1414西南際の径約1.1m,深さ1.1mの円形の穴に曲物の側板を据えた井戸。掘形下半部は曲物を据えるだけの広さをもつ。曲物は3段を残す。直径34cm,高さは下段25cm,中段32cm,上段は破損のため計測不能である。砥石が出土した。

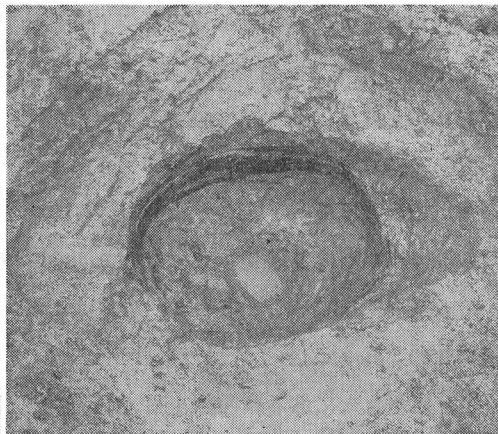
Fig.13 SE1422北 西から

SB1419の西に設けられた井戸。1辺約80cm,深さ約0.3mの方形の穴を掘り,中央やや東寄りに曲物の側板(直径38cm,高さ15cm以上)を据えている。曲物は1段のみ残存し,それも上半部は腐蝕のため欠失している。埋土中から瓦片が多量に出土したので,もともと瓦組みであったものと考えられる。底から瓦器片が出土した。
