平城宮跡資料館 令和元年度 冬期企画展

発掘された平城 2019

The Archaeology of Ancient Nara 2019

平城宮東院地区の調査(第595次)

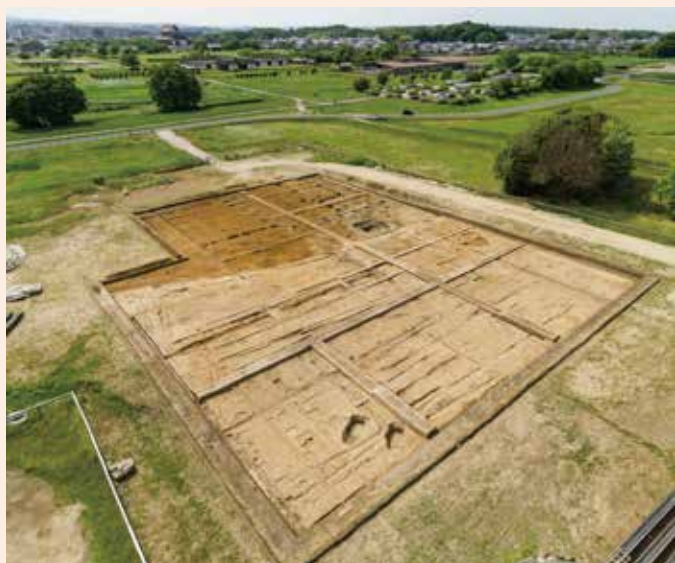
▲ 第595次調査区全景(南東から)

今回の調査では、地上式竈の跡と考えられる方形区画遺構や複数の南北棟建物を検出するなど、東院地区の実態を考える上で重要な知見を得ました。方形区画遺構の類例はこれまで知られておらず、今回の調査における大きな発見です。

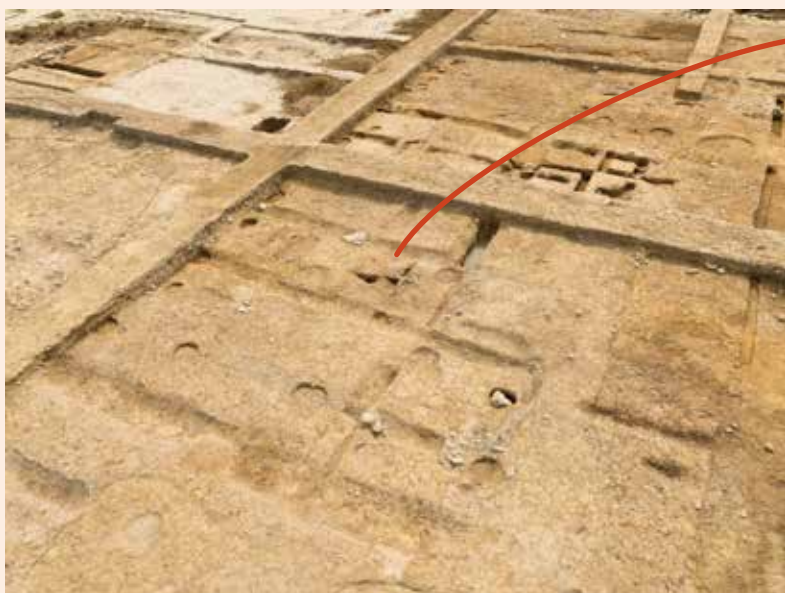
▲ 方形区画遺構検出状況(北東から)

調査区東北部では、簡易的な覆屋の痕跡をともなう方形区画遺構8基を発見しました。これらは、平城還都直後に造られたと考えられます。方形区画遺構は、多量の炭を含む溝で周囲を囲んでおり、内部では南北にならぶ被熱痕跡(火を受けた痕)や部分的な掘込地業等が見つかりました。被熱痕跡の埋土には炭や粘土が多く含まれており、さらに被熱状況に偏りがあることから、何らかの上部構造をともなっていたと推測できます。この被熱痕跡のそばでは石を抜き取った痕が見つかり、直接火を受けていないことから、煙道を支える石が置かれていたと考えられます。これらのことから、この方形区画遺構は建ちならんだ地上式の竈の跡とみられ、火を用いた調理がおこなわれていた可能性があります。

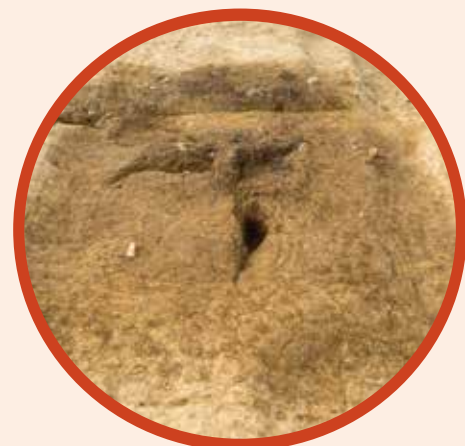
▲ 被熱状況(拡大図)

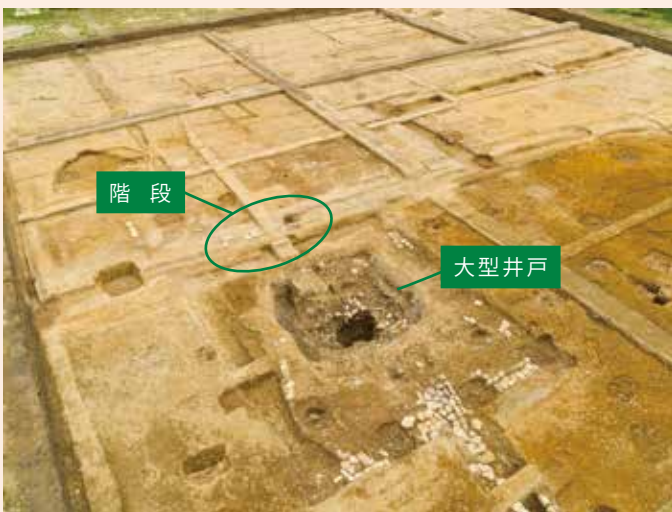
▲ 大型井戸と階段の検出状況(北西から)

ところで、今回の調査区のすぐ西側でおこなった2017年度の調査では、大型井戸がみつかっています。この井戸も厨の一部と考えられ、調理や洗い場などで使用する水を汲み出していたと考えられます。さらに、今回の調査ではこの井戸と南北棟建物Aとをつなぐ石組みの階段もみつかっており、両者が一体的に利用されていたことがわかりました。南北棟建物Bも含め、それぞれ異なる役割を担う複数の施設がセットとなり、大規模な厨を構成していたと考えられます。東院では種々の宴が催されたことが知られますが、そこで供する食事も、この厨で調理されたものかもしれません。

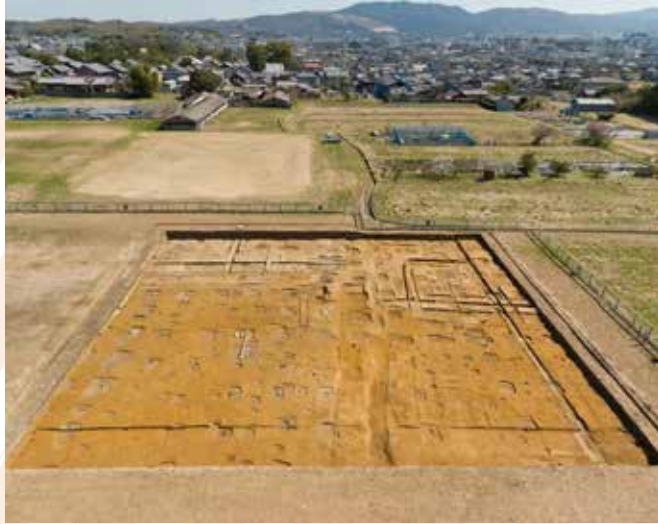
▲ 第503次調査区全景(西から)
※調査区奥に見える広場がかつての大きな水田区画

文献資料から、楊梅宮には光仁天皇が起居し、貴族たちと饗宴を催した「安殿」や帰属した蝦夷に対する饗宴をおこなった「朝堂」、またそれらの間に設けたとみられる「閣門」など、複数の建物があったと想定されていましたが、第503次調査で楊梅宮の回廊西北隅を検出したことをきっかけに少しずつ実態があきらかになってきています。

正殿は未検出ですが、東院地区の遺存地割を見ると回廊北方に大きな水田区画があります。ここは東院地区が立地する尾根のもっとも高い地点という良好な場所で、この地割が正殿とそれを囲む区画を反映しているようです。つまり、大きな畔に囲まれた未調査地に「安殿」「閣門」があり、回廊が囲む空間は楊梅宮の「朝堂」が置かれた楊梅宮朝堂院にあたる可能性があります。楊梅宮の全容解明には、今後の調査が期待されます。

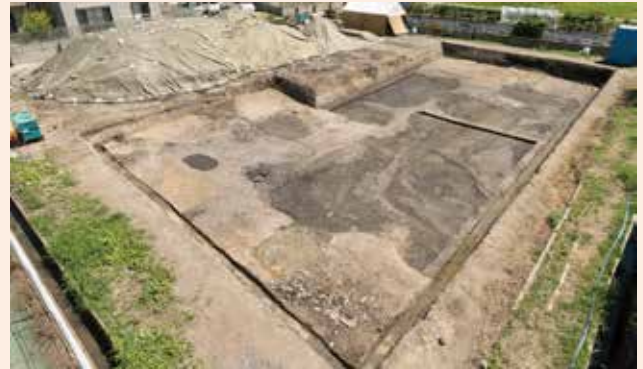
▲ 調査区遺構検出状況(拡張前 南西から)

本調査区周辺は、藤原不^ふ比^ひ等^と邸^い(のちの皇后宮、法華寺^{ほけ}および阿^あ弥^み陀^だ浄^{じょう}土^ど院^{いん})が所在^{ざんざい}しており、三^{さん}彩^{さい}瓦^{がわ}や生産^{せいさん}関連^{かんれん}遺^い物^{ぶつ}が多く出土^{しゅつち}していることから、平城京内でも特殊^{とくしゆ}な空間^{くわんかん}であったと推測^{すいさく}でき、遺跡^{いせき}の性格^{せいかく}が注目^{ちゆりやうめい}されています。今回の調査^{きんげん}では、奈良時代前半^{なら}の生産^{せいさん}関連^{かんれん}遺^い物^{ぶつ}が多数^{たうすう}出土^{しゅつち}した大型^{たいけい}土^ど坑^{けい}、奈良時代後半^{なら}～末^{すえ}の八角形^{はちがくけい}の柱^{はしら}を用いた総柱^{そうちゆう}の建物^{けんぶつ}などを検出^{けんしゅつ}しました。

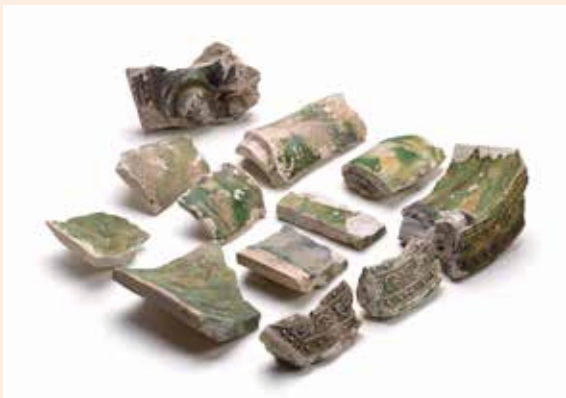
▲ 三彩瓦

三彩瓦は三色の釉^{ゆう}葉^{やく}で塗り分けた瓦で、平城宮・京でも出土地^{しゅつち}点^{てん}が限^{かぎ}られている特別な^{とくべつな}瓦^{がわ}です。

そうしたなか、この坪内からは、これまで173点もの三彩瓦が出土しています。今回も、調査区の西北部を中心に出土しました。三彩瓦が集中して出土するこの地区は平城京内でも特異な地域といえます。

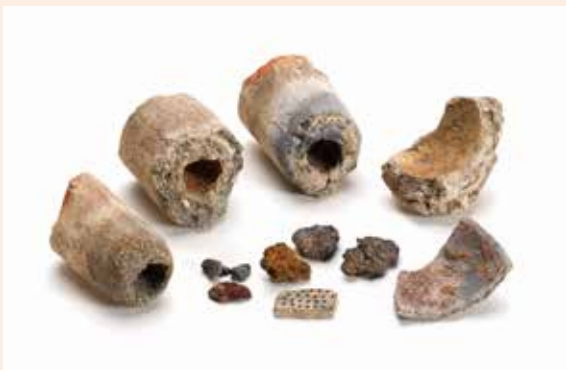
▲ 冶金関連遺物

調査区西部でみつかった大型の土坑(ごみすて穴)からは、奈良時代前半の土器とともに炭や鉄、銅、ガラス製品の生産に関連する冶金^{やきん}関連^{かんれん}遺^い物^{ぶつ}が多数^{たうすう}出土^{しゅつち}しました。これらを用いていた工房^{こうぼう}がどこにあるかは、まだわかっていません。

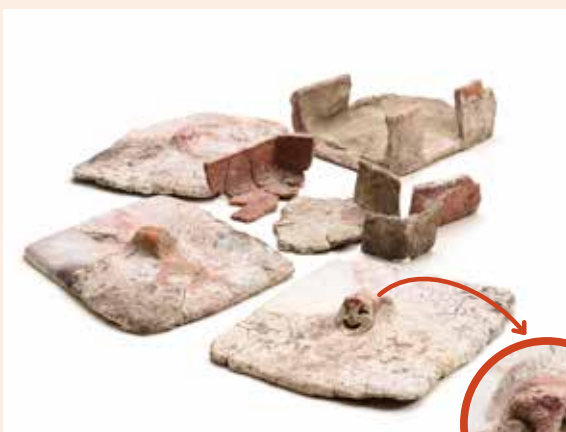
▲ 箱形土製品

いくつもみつまっている生産関連遺物。なかでも特異な土製品が特筆^{とくへつ}されます。それは、箱形をしていて、表面は高熱を受けて変色^{へんしよく}しています。蓋^{ふた}と組み合わせて使ったようで、蓋のつまみの部分には笑った人の顔にみえる模様が施されているものもあります。平城京内はもちろん他の地域でも類例はなく、その用途についてはよくわかりません。一体何に使われたものなのでしょうか。

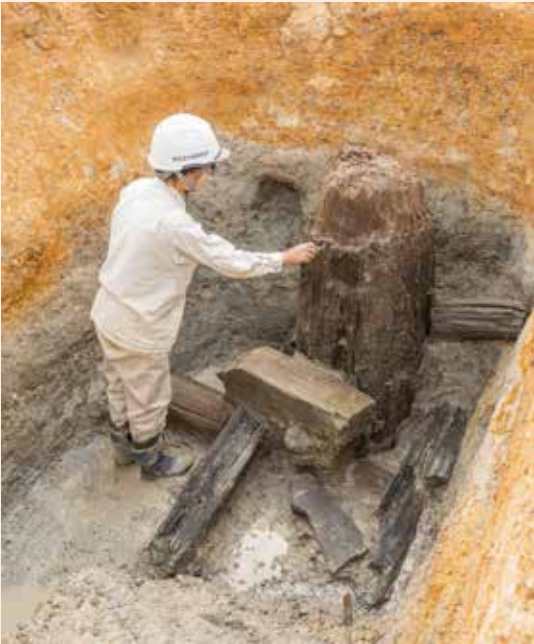
▲ 西大寺旧境内で検出した掘立柱(北東から)

今回検出された大型の掘立柱は、直径約0.7mの柱の周りに13点の部材^{いげた}を井桁状に組むことで、中心の柱を強固に直立させていることがわかりました。そして、以下の点から幢幡遺構と考えられます。

- ① 柱の三方向に建物として組み合う柱がなく、独立している。
- ② 宝亀11年(780)の『西大寺^{さいだいじ}資財流^{しざいりゅう}記帳^{きちょう}』によると、金堂院の建物に並んで「幢^{とう}」が記されており、文献資料からも幢幡の存在が確認できる。
- ③ 同時期の尼寺である西隆寺^{さいりゅうじ}の調査でも類似の遺構がみつっている。
- ④ 柱の出土地点が西大寺金堂院回廊の東南に位置し、伽藍^{がらん}と幢幡の位置関係が西隆寺と類似する。

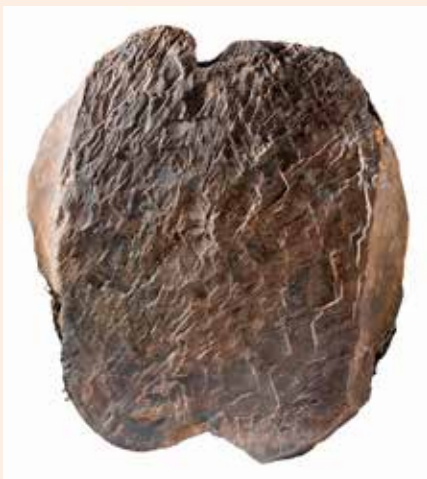
▲ 写真

出土した柱には多くの情報が残されています。伐採、製材の痕跡や、加工痕の有無、木取りなどの情報を、観察から導き出すのが考古学研究者の腕の見せどころ。拓本や赤外線写真など、多くの手法を組み合わせ、モノを読み解く作業が日々、おこなわれています。

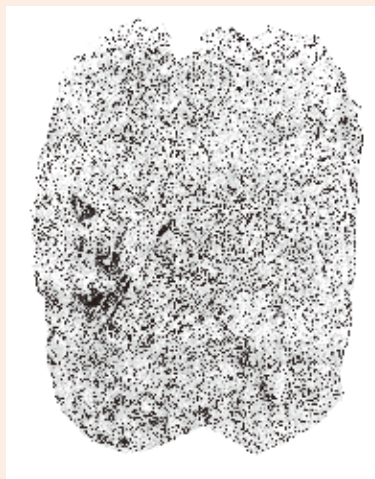
▲ 拓本(※1)

※1：遺物表面の微細な道具痕跡を拓本で採取します。刃こぼれの痕跡や、動作など当時の動きを読み解くことができます。

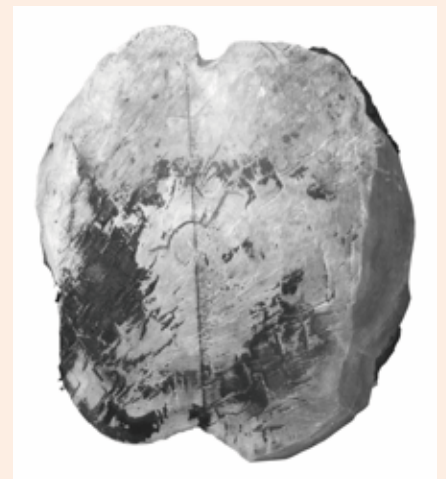
▲ 赤外線写真(※2)

※2：加工当時の目印として引かれた墨書きの線。柱根の心を通るように引かれています。赤外線写真では、肉眼では見えない情報も鮮明に見ることができます。

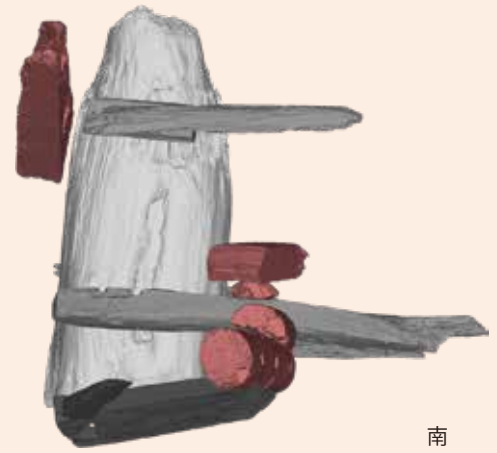
各方向からみた木材の配置状況(作成者：中村亜希子、浦蓉子、金田明大、山口欧志) ▶

土の中での構造物の立体的な情報は、従来の考古学の記録方法だけでは非常に難しいものでした。また、部材を取り上げながら、上から下へと掘り下げて、その構造を調べていくため、発掘現場ではすべてが組み合った状態を観察できるわけではありません。しかし、近年、飛躍的に進歩した三次元計測の技術—SfM-MVS(Structure from Motion and Multi-View Stereo)技術—によって、立体的な記録や土の中で部材の位置関係やその状況を把握できるようになりました。

発掘調査では特に、底面(下)からと壁側(西)からの図面は現場では取得できないものです。さらに、三次元モデルから、出土した柱の根固めの工程を復元することが容易となりました。

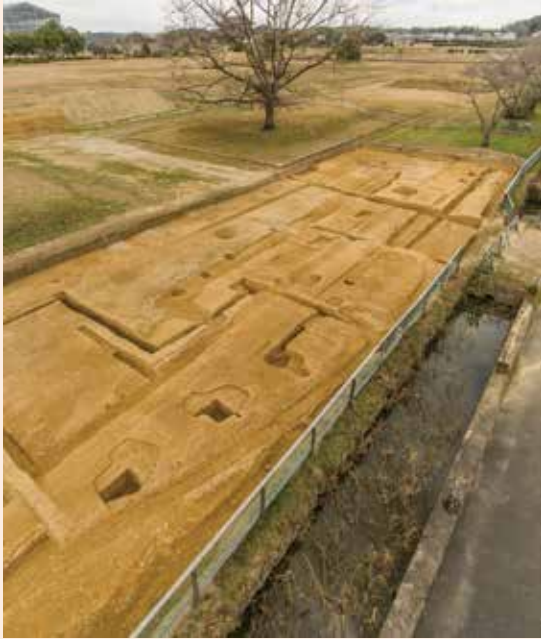
▲ 第602次調査区全景
(奈良時代前半の遺構検出状況、南東から)

本調査は、東区朝堂院東門の全体像をあきらかにする調査であり、これをもって東区朝堂院の調査は一区切りつきました。今回は、奈良時代前半の東門と朝堂院東面を区画した掘立柱塀、奈良時代後半の東門とそれに取り付く築地塀などを検出しました。

奈良時代前半の東門は掘立柱建物で、同時期の朝堂院東第二堂、第三堂と柱筋がそろい、朝堂院全体の建物配置や平面計画にもとづいて建てられたことがわかりました。

奈良時代後半の東門は礎石建ちで、前半東門の基壇規模を引き継いでいます。この基壇規模や平面形式は、復元されている東院南門(建部門)と同様です。

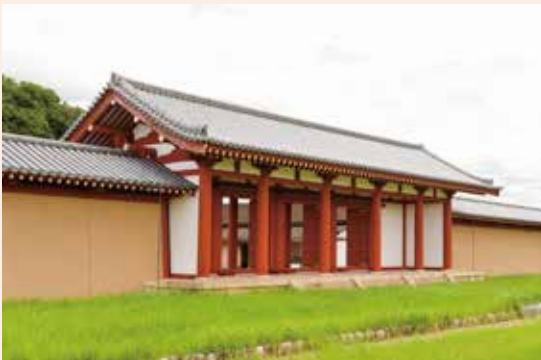
▲ 復元された東院南門(南西から)

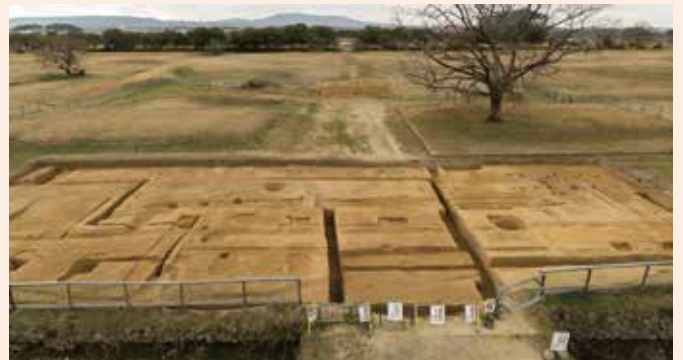
▲ 東門を通して東区朝堂院を望む(東から)
