# 第Ⅳ章 遺 跡

## 1 遺 跡 序 説

## 2 遺 構

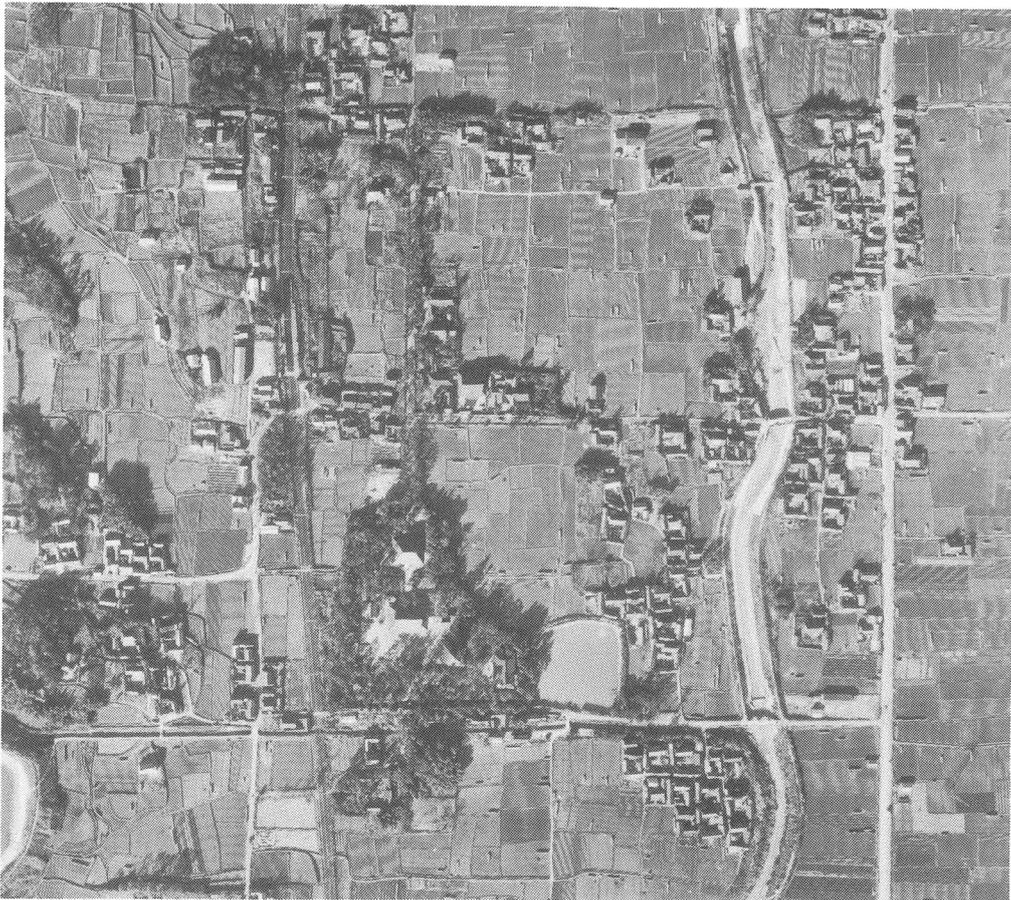
Fig. 6 昭和37年当時の薬師寺

薬師寺における発掘調査が継続的に行なわれる以前、昭和40年前後の状況を概観しておこう。境内地は平城京六条二坊十六坪のほぼ全体と十五坪の南3分の1、その南の八幡神社一帯を含めている。僧房や、回廊の東北隅・西北隅の想定位置は水田である。昭和37年当時の地図には東院堂南西位置に接する不整形池、中門西にひょうたん型の池、また金堂北方に方形の池2つがあった。東院堂に接する位置の池は防火用水の貯水槽に利用されているほかは現在いずれも埋めたてられている。講堂と金堂の間には東へ流れる用水路があったが、これは現在は暗渠になっている。金堂・塔の前がオープンスペースとなっていたものの、境内地は全体に木立

創建時の薬師寺の建物としては、優美な姿で著名な東塔一基がのこるだけである。境内地には金堂の西南に西塔跡が土壇としてのこり、土壇中央に塔心礎がのこっていた。西塔と東塔は想定伽藍中軸線に対して対称の位置にある。金堂跡には室町時代末期の建物があったけれども、創建時の礎石や敷石がのこっている。大理石の内陣仏壇も当初の姿を保持している。講堂・南大門の旧位置にはそれぞれ後世の建物があり、中門・回廊は地表にその痕跡をのこしていない。西塔跡近辺には重要文化財若宮社社殿や、摩利支天堂、南には仏足石・仏足堂があったが、いずれも中世近世の建物である。東塔の東には鎌倉時代の建物である東院堂があり、それを囲むように南・北と東に土壇状の高まりがある。東院堂の東には溜池観音池がある。境内地から約100mほど隔てて、北方に本坊（地藏院）、養徳院、世尊院、法光院、金蔵院の各子院があり、現在では旧本坊の北に事務所や写経道場がある。平城京六条大路上は、小径と小川が東西に通っている。

金堂・講堂の中心を結ぶ中軸線上には、北へ延びる道路があり、講堂北約370mには寺域北限を画した土堀に開いていた北門の礎石が露出している。東と北では寺域を画した土堀の痕跡はほとんど失ってしまったが、昭和初期までは地藏院の東に東門と東脇に築地が残っていた。西面では近鉄西ノ京駅の西で、南北に細長い土壇があり、築地の土壇が部分的にのこっている。南面では当初の位置に、南門両脇に築地堀を延長約150mほど築いている。

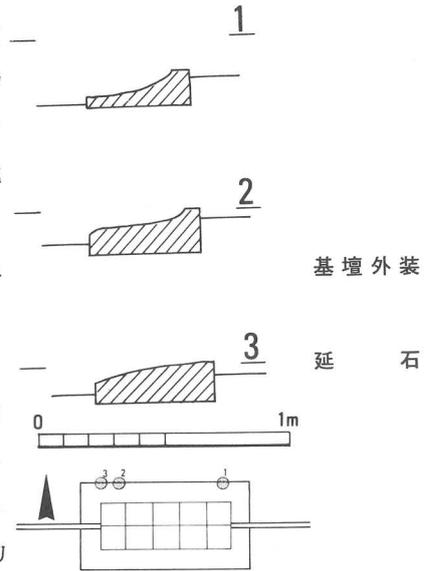
Fig. 7 南大門基壇延石断面図

延石は計41本を検出し、形状は長さ 95~107cm、幅 43~46cm、厚さ 17~19cm である。一様に上面前角の風触が著しく、地覆石と重なる部分と、地中に据付けられた部分は、風触を免れている。この風触差から、地覆石前面から延石の見え掛り幅は約 36cm (1.2尺)、見付け高さは約 11cm と考えられる (Fig. 7)。延石上端の海拔高は約 60.050m で、従って創建当初の南大門四周の地盤高はおよそ 59.94m となる。ただし延石の外側には、享禄 1 年 (1528) の火災に伴う焼土、瓦片の堆積層が認められ、この火災以後延石は埋ったものと推定される。

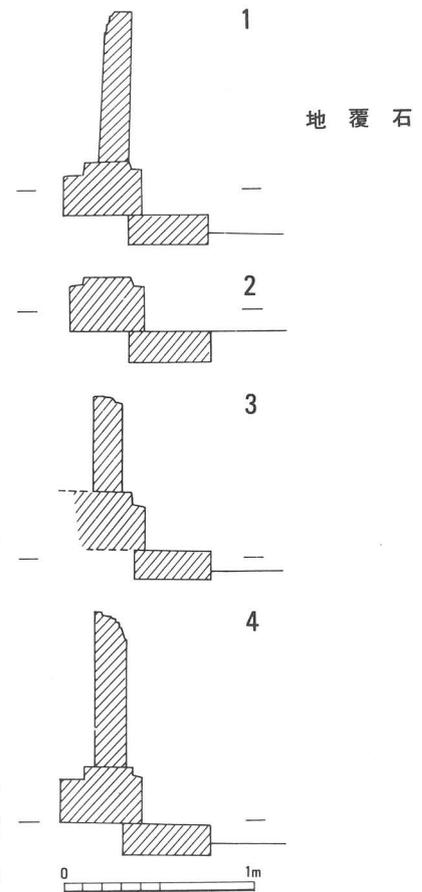
Fig. 8 南大門基壇延石・地覆石・束石断面図

地覆石は計 5ヶ所で検出した。とりわけ基壇の東西側面中央部、築垣との取付き箇所では、延石・地覆石・束石が一体となって遺存していた。地覆石の長さは確認していないが、幅約 42cm (1.4尺)、丈 29~29.7cm (1尺) で前面上角は成 4.5~6.5cm、幅約 5.5cm 欠込んで面を施す。上面後角も丈 4.5~7.1cm、幅 9.5~12.0cm 欠込み、羽目石との相欠き仕口をつくる (Fig. 8)。

束石は幅 39~42cm、厚さ 15~18cm、高さ 73~81cm。側面後方を欠込んで羽目石を納める。束石見付厚さは約 12cm (4寸) で羽目石は全く残存しないが、束石側面の羽目石欠込みから地覆石後角までを羽目石の厚さとする 21~23cm 程になる。なお、地覆石前面から羽目石前面まで 19~21cm、束石前面まで 7~9cm である (Fig. 8)。

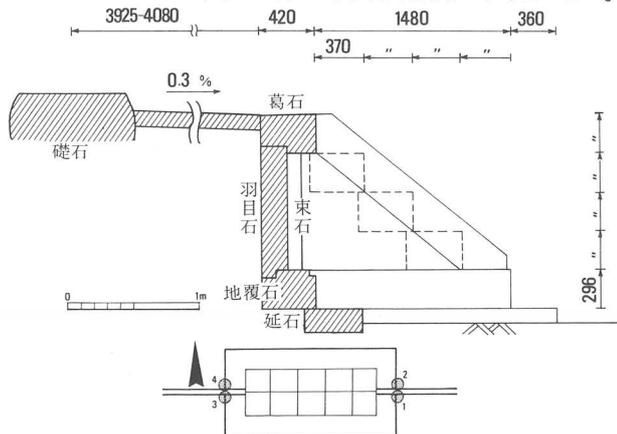
Fig. 9 南大門復原基壇断面図

**石階の出** 石階の出はおおむね 5尺 に復原できる。石階前面の延石は、北面では摩耗が著しく、東北隅部には石階側面の延石に接して小さく残存するのみで、南面では西南隅部の延石が遺存良好である。長さは確認できなかったが、幅は約 40cm で、基壇延石とほぼ同幅である。石階前面の延石と側面延石との接合部外縁の風化が著しく、この部分が南面石階の西南隅であることを示す。この石階前面の延石と、基壇延石の外面間距離は、北面石階で約 1.37m (4.6尺)、南面石階で約 1.48m (5尺) である。従って石階前面延石と第一段石との重なりを、基壇延石と地覆石との関係と同様に約 6cm (2寸) 程度と考えると、石階の出は概ね 5尺 となる。段石は全く残存しないが、おそらく 4段で、葛石を含めて 5段、段石の踏面は約 0.37m (1.25尺) に復原できる。また、地覆石の高さは約 0.296m (1尺) であるから、段石の蹴上げ及び葛石の高さをすべて 0.296m (1尺) と想定すれば、延石上面からの基壇の高さは 1.48m (5尺) となる。この復原基壇高と延石上面の海拔高約 60.05m との和、すなわち約 61.53m が葛石上端の推定復原海拔高となる。現存礎石上端の海拔高は約 61.60m で基壇上面からの礎石の見付け高さを約 7cm と想定すると、平側基壇における水垂れ勾配は約 0.3% という適度な値を得る (Fig.9)。

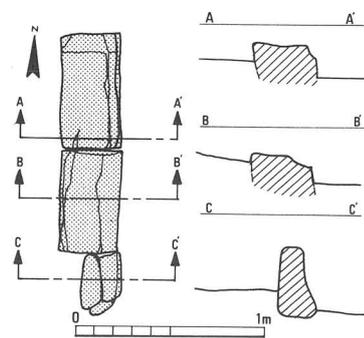
Fig. 11 中門東北入隅部基壇外装平面・断面図

また東北入隅部分には南北に並ぶ長さ55~65cm、幅30cm、厚さ15cmの地覆石2石がある。この2石には、やや不整形な面取と、上面には羽目石のあたりと考えられる凹凸がある (Fig. 11)。

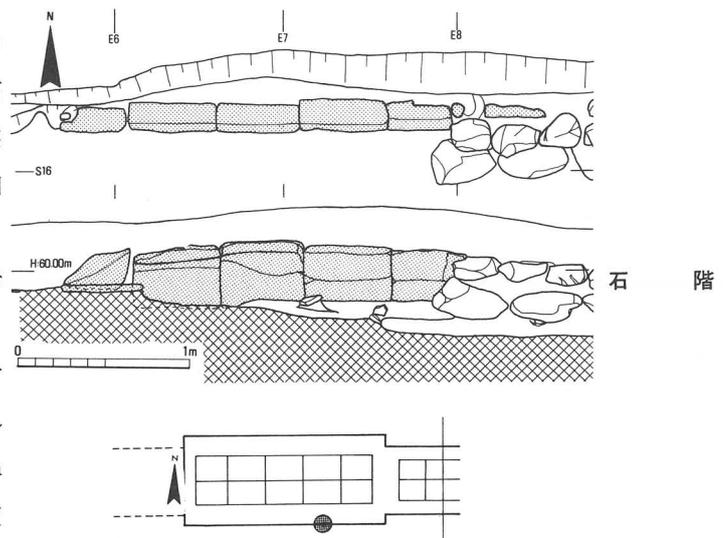
Fig. 12 中門南面基壇外装平面・立面図

その他、遺存の比較的良好な南面でも、葛石・羽目石・地覆石が完全に遺存する箇所はなく、大半は地覆石を用いず、葛石も欠失し、羽目石の並びのみ残存していた。とりわけ基壇東南入隅部の凝灰岩製羽目石のうち、北側のものには幅 9.9cm、深さ 4.2cm、南側のものには幅約 4.5cm、深さ 3.3cm の仕口がそれぞれ認められ、明らかに転用材であることを示す。同時にこれらの裏込めは凝灰岩の破片や瓦片を含む暗灰褐色砂質土で、焼土を混じている。『縁起』によれば、天禄 4 年 (973) の火災によって東西両塔及び金堂を除く伽藍の大半が焼失したことが知られ、この裏込めに混じた焼土をこの火災に伴うものと考えれば、基壇回りの凝灰岩外装の大半は火災後の再建時に積み替えている。創建当初から動いていないと認められる基壇外装石は、南面の東から 2 列目の柱筋に存在する 4 個の凝灰岩列である (Fig. 6)。この石列の裏込めは均一な黄灰色砂質土で、焼土などの混入も認められない。またこれらの凝灰岩の前面上角には、風化してはいるものの、幅 6cm、高さ 6cm の面取が認められ、地覆石と羽目石とを一石から造り出したものであった。

基壇北面中央部や、基壇南面西端部の断面土層には、創建当初の地覆・羽目石の据付け痕跡を認め、これらの底面の高さは一様に海拔 59.950m で、上記の 4 個の凝灰岩列の底面の海拔高と一致する。

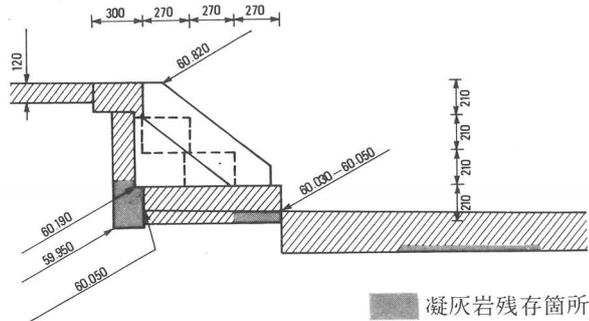
Fig. 13 中門南面石階復原模式図

創建当初の中門の地覆・羽目石列に対応し、創建時の石階一段目の地覆石の底部が遺存したものと考えられる。遺存箇所は中央間と東から 2 列目の柱筋で、創建当初は中央 3 間であったと考えられる。この石階最下段石は当初はもっと厚く、その上面は中門、羽目石の地覆造り出しと高さが揃っていたものと考えられる。しかし石階を改作した際に、地盤面より上が削平され、基底部分のみが厚さ 5cm の板状に遺存したのであろう。従ってこの板状の凝灰岩列の上面の海拔高が 60.050m であるから、創建当初の中門基壇南面の地盤高もおよそこれと同程度に复原しうる。この地盤高は中門の地覆・羽目石の底面の海拔高 (59.950m) とも適切な関係にあり、南大門四周の推定復原地盤高 (59.94m) から導き出される中門から南大門に至る雨水排水勾配 1% も適切な値である。この石階地覆石列の北縁は中門の地覆・羽目石列南縁から南へ 55~60cm の位置にあり、踏面を 27cm とすれば石階踏石は 2 段、葛石と石階地覆石も含めるならば計 4 級に复原できる。

また、最も遺存の良好な中門基壇積土上面の海拔高は 60.65m~60.70m であるが、後世の削平を考慮し、基壇上面の敷石を厚 12cm と想定すれば、基壇上面の推定復原地盤高は 60.81m となる。従って中門南面中央の推定復原地盤高 60.05m との差、約 76cm が基壇高となり、4 段の石階の蹴上げは葛石、踏石ともに約 21cm となる。

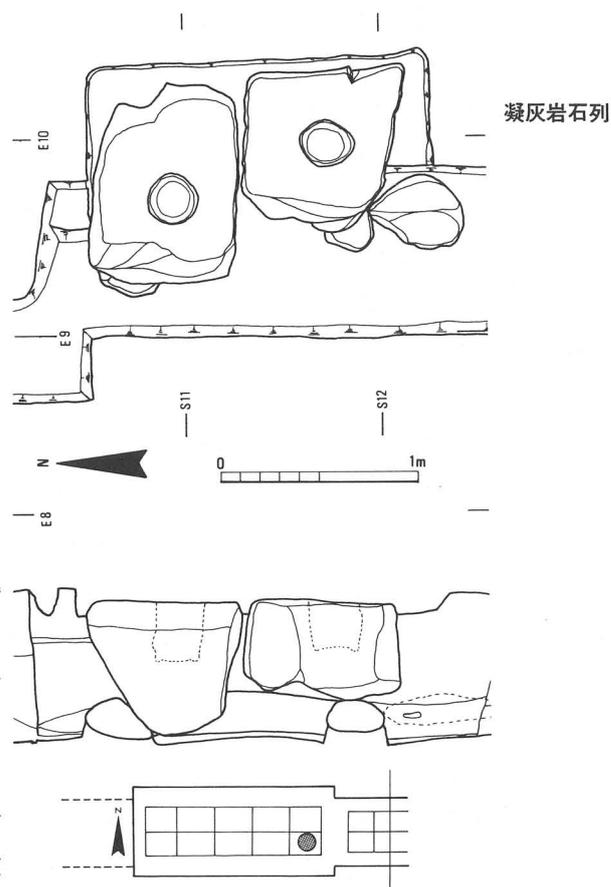
Fig. 14 二王像(東)台石平面・断面図

よって焼失したため内部が中空となり、焼土及び塑像の破砕片が混入したのであろう (Fig. 14)。

像をはじめ計16躰の仏像が安置されていたことが知られ、この2対の石とL字形の凝灰岩列は、前者が二王像各足の台石、後者がそれ以外の仏像の安置されていた仏壇と推定される。そして台石の柄穴から出土した焼土と多数の塑像の断片を考慮すれば、『縁起』に記す天禄4(973)年の火災焼失以前の二王像等は塑像であったことがほぼ確実となった。

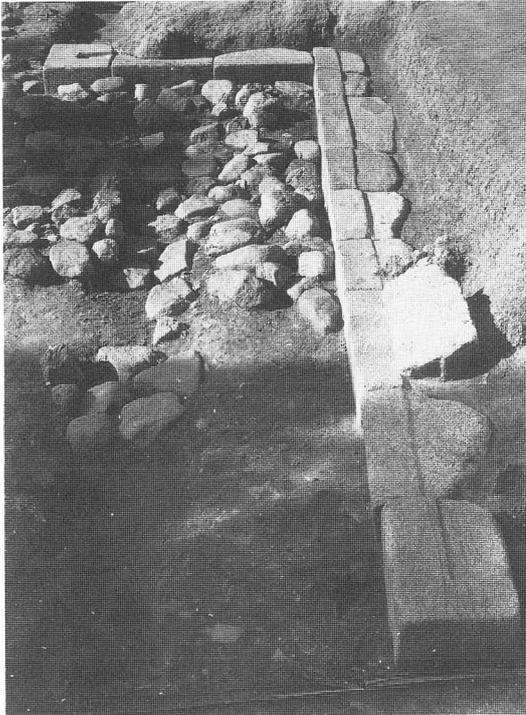
Fig. 15 西塔基壇西面南半部地覆石

**羽目石** 西面南半部に残る羽目石は凝灰岩製で、据付け位置も当初のままと考えられる。長64cm、厚さ30cmほどで、高さ60cmほどが残る。羽目石前面は地覆石上端欠込みの前面にほぼ位置を揃えている（Fig.15）。

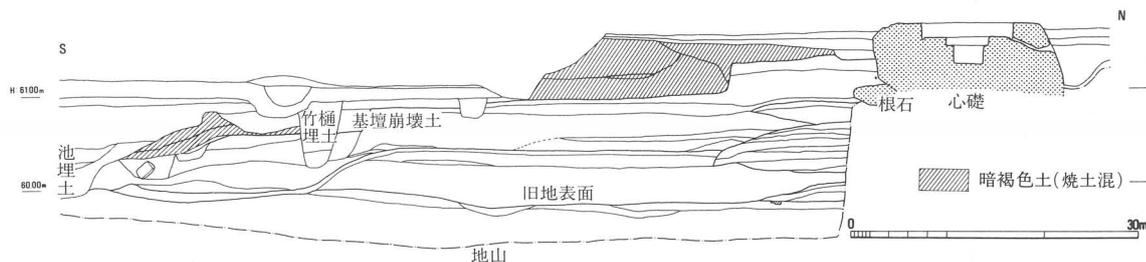
Fig. 18 西塔基壇南半部断面図

1. 基壇範囲内に瓦片とバラスを敷き詰め、心礎予定地の径4m程の範囲に下層に粘土、上 築 成

層に砂質土を厚さ 20cm ほどずつ積んだのち、基壇全域にわたり、粘土とバラス土を互層に比較的丹念に突き固めて 40cm 程の高さに積上げる。心礎下部径 5m ほどの範囲はやや窪ませている。つづいて心礎部分のみに砂質土と粘土を互層に細かく突き固めて土饅頭型に 50cm 程盛上げ、その周囲の基壇全域に粘土を 15cm 程の厚さに盛って、その上面から側面にかけて土壇全体を整形したのち、赤褐色粘質土（厚 5cm）で均一に覆う。この土層は基壇外の旧地表上にも同じ厚さで広がる。この周辺部の高さは、ほぼ地覆石底面の位置にあたる。

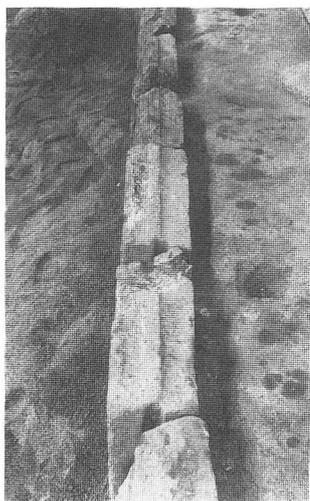
Fig. 20 金堂羽目石上端柄

羽目石の仕口は下端前角には奥行数 cm、高さ 3cm の欠込みを施し、地覆石内方の欠込みと組合わせている。上面の葛石との仕口は羽目石の心に幅 7cm、高さ 3cm の柄を造り出している。側面には幅 6cm・深さ 3cm ほどの雇い実<sup>やと</sup>実<sup>さねはぎ</sup>の溝をほっているが、両脇に溝をつけているのは 2 枚だけで、他は片側のみであるから、実際には用いられなかったものと考えられる。なお、正面羽目石上端に根太を掛ける欠込みがあるが後世の仕事であるので後述する。

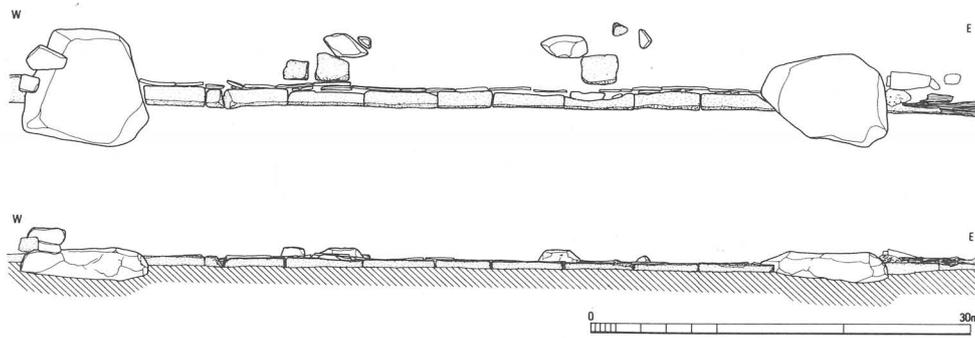
Fig. 22 西僧房大房第7房南正面詳細図

南正面は中間に柱がなく間口2間分全体の礎石間に幅が狭い凝灰岩切石の地覆石（幅約15cm，長さ50～60cm）をならべ（Fig. 22），内側に平瓦1枚または2枚を立てて添え，その上に木製の地覆を置いている（西第6房に地覆断片の焼損材が遺存する。Fig. 23）。地覆の上には柱間を3等分する位置に角間柱を立てたと考えられる。後にこの位置の地覆石の内側を少し欠き取って幅のせまい扁平な野面石を立てている。野面石の内側に小型の凝灰岩をおいたところもあり（西僧房第3・5・7房），中の中の地覆石の内側に沿って瓦片や磚を敷いたところもある（第3・4房）。これは間柱の見込幅を内側で大きくして中の中の地覆幅もひろげ，ここを扉口に改め，両脇間は連子窓としたものと思われる。当初も地覆が通っていたから，恐らく中の中は開放，両脇の間は格子を立てた程度で吹放しに近いものであったろう。

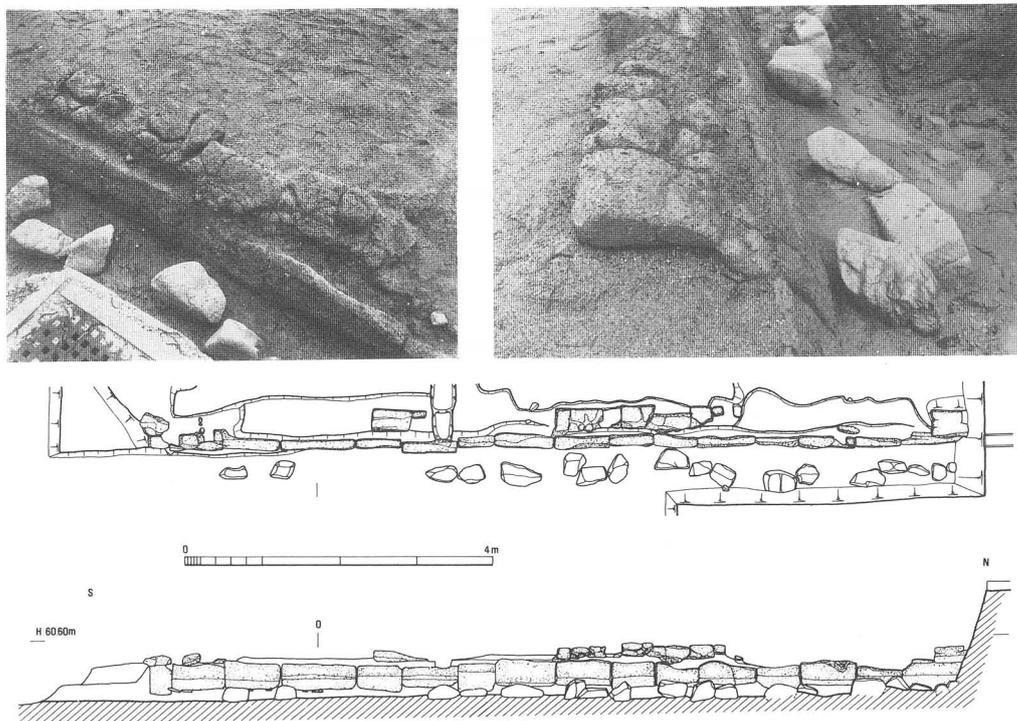
Fig. 26 東面複廊東側基壇外装

基壇外装の遺存状況の良好なところを観察すると、(Fig. 26) 長さ80cmほどの長方形断面の凝灰岩の上に、凝灰岩の崩れた塊がある。長方形断面の石は羽目石、塊状の石は葛石と考えて、基壇外装は地覆石を用いず地面に羽目石を直接据えて立ち上げ、葛石を置いたと考えられ、昭和47年の東塔東方での回廊発掘調査の所見と一致する。中門脇では地覆石を据えていて、回廊での所見と異なる。中門脇の回廊基壇外装の地覆石がどこまで東へ延びるかは不明である。回廊基壇の羽目石はどの石もほぼ一様に前面の上角が欠損し、外側へやや傾いているものの、原位置は保持している。羽目石は復原すると縦45cm・横20cmほどの長方形断面である。葛石は砕けていて当初の位置、大きさを知ることはできない。東南隅区では復廊礎石位置の間に小掘立柱穴6箇所を検出した。いずれも30cm前後の小さい穴で復廊を建設する際の足場穴と考えられる。
