第IV章 遺 跡

1. 遺跡の概観

2 遺 構

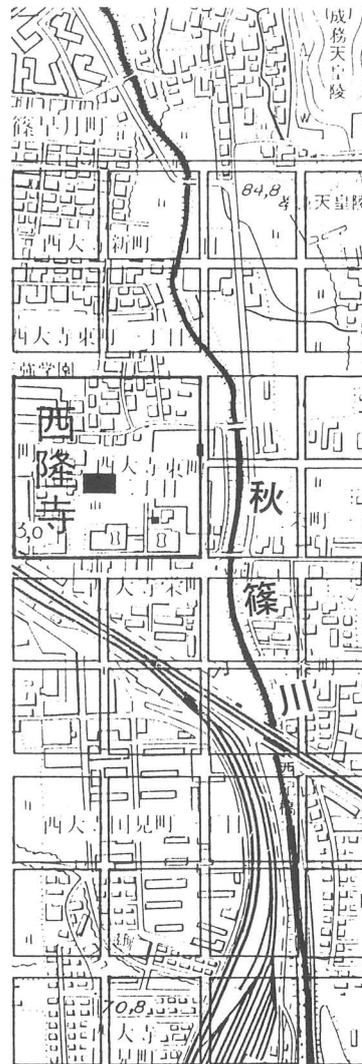
Fig. 12 西隆寺と現在の秋篠川流路

現状では、近鉄西大寺駅から東に延びる通称一条通り（奈良生駒線）が、平城京一条々間路、すなわち旧寺地南限に相当し、旧寺地東外側を南北に秋篠川が流れるという関係にある。秋篠川は北西から斜行して京城に至り、京内では流路を改修されて、西一坊大路の一町西側を南北に貫く堀河の役割を担ったと考えられる。現状においても旧一条南大路以南、旧八条大路までほぼ直線的に流路が通っている。旧一条南大路以北は、やや西よりに斜めに蛇行しているが、これが奈良時代当初からの状況か否かは一つの問題であった。付近の発掘調査の結果で、このあたり一帯平城宮の西限近くまで、広く旧流路跡の堆積と推定される砂層が広がっているのを確認しており、古来、この川がかなりな蛇行と氾濫を繰り返してきたことがうかがわれる。

後に述べるように、今回の調査で西隆寺々域北方においては、奈良時代から秋篠川の流路が寺域のすぐ近くまで及んでいたことが判明し、流路は旧一条大路以北は、現状と同様に、以南より西寄りに、すなわち西隆寺の寺地近くにあったと推定されるに至った。このことは、寺地北側に想定される一条北大路（北京極）、さらに北辺坊の様態にも問題をなげかけている。

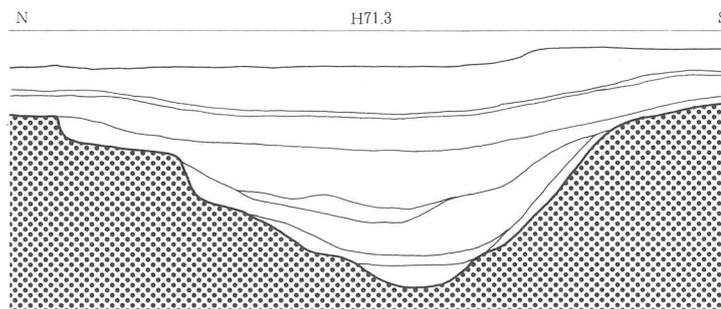
Fig. 15 S D440断面図

縄文時代の斜行溝。212次調査区の北辺にあり、北東から南西にかけてわずかに屈曲しながら、約20mに亘って検出した。221次調査区では一部を検出したに留まるが、さらに西に続くことが判明

している。溝の断面は逆台形で、上幅1.7～2m、深さ約1m前後である。溝内は暗灰黒砂質土が堆積する。溝壁が急傾斜すること、溝底が平坦なことからみて、人為的に掘削した溝である可能性が高い。埋土の底近くから縄文時代晩期の船橋式土器、即ち突帯文土器の深鉢1個体が出土した。

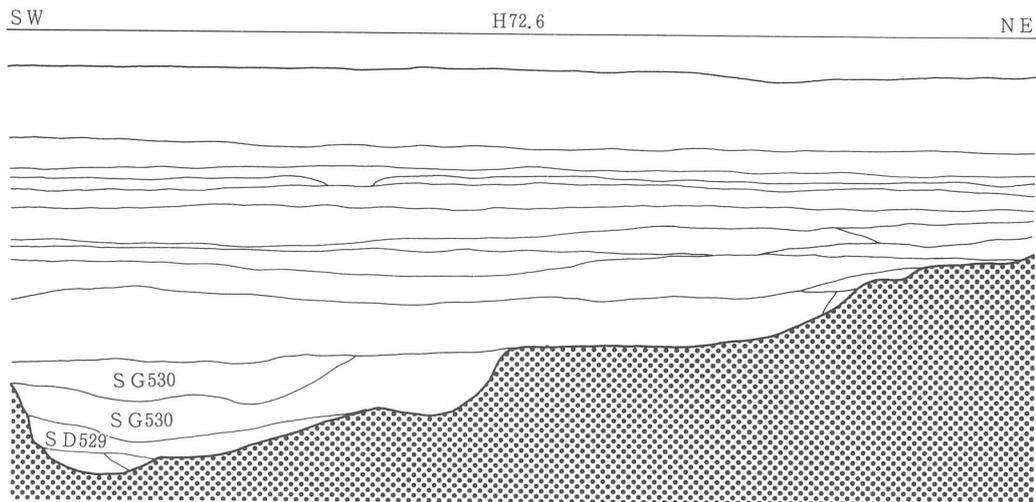
Fig. 16 SD529・SG530断面図

後述するSG530の下層で検出した大規模な溝で、幅3m、深さ0.8mである。蛇行しており、人工的に開削されたものではなく、元々は秋篠川支流ないし分流のひとつであろう。灰褐色砂質土が堆積しており、古墳時代の須恵器・土師器のほか、石製紡錘車、メノウ製勾玉などが出土した。

SD529を利用して作られた池状の貯水施設。深さは1 m以上に及ぶ。幅は15mで両岸共に急勾配であり、人工的なものと考えられる。SA525、ないしはSB510との関係からみても、奈良時代前半まで存在したことは確実である。埋土から軒瓦・土器が出土しており、その年代からみて、西隆寺造宮に際して埋め立てられたと推定される。

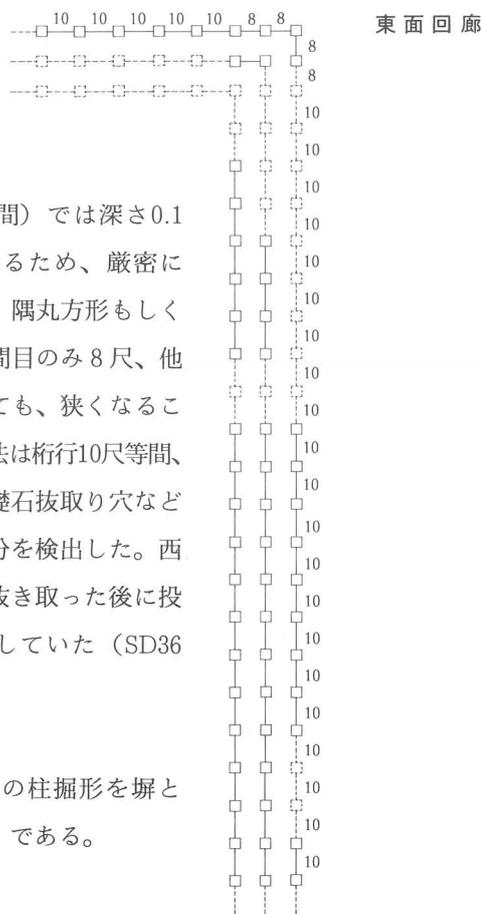
Fig. 18 SC300
模式図

西隆寺東面回廊。基壇土は削平されて残存せず、基壇の掘込地業も認められない。東面回廊は後述する北面回廊とくらべて、遺存状態は悪い。礎石該当位置で検出した1m～1.2mの隅丸方形もしくは円形の柱穴は、遺存状態が良い部分で深さ10cm、悪い部分（南から六～八間目の間）では深さ0.1～0.4cmと薄く、色調や土質など下位の整地土層と類似しているため、厳密には礎石抜き取り穴か礎石据付掘形かは判断がつかない。かりに、隅丸方形もしくは円形の穴をすべて礎石据付掘形とみると、桁行が南から八間目のみ8尺、他が10尺となる。しかし、回廊が途中で広くなる部分はありません、狭くなることは通常考えられない。したがって、回廊は複廊で、柱間寸法は桁行10尺等間、梁行8尺であり、柱間の乱れる南から六～八間目の部分は、礎石抜き取り穴などの痕跡であると判断した。北面回廊のとりつき部分まで21間分を検出した。西雨落溝はほぼ底面まで削平されていたが、雨落溝の化粧材を抜き取った後に投棄されたと考えられる瓦が、幅0.5～1mにわたり帯状に堆積していた（SD360）。堆積した瓦には完成品がなく、細かく割れたものが多い。

1) 模式図の記号 ●柱根をとどめる掘形 ●柱痕跡をとどめる掘形 ⊘抜き取り痕跡あり ○掘立柱掘形
……推定（すべて方位は上が北、縮尺約600分の1） □は礎石跡

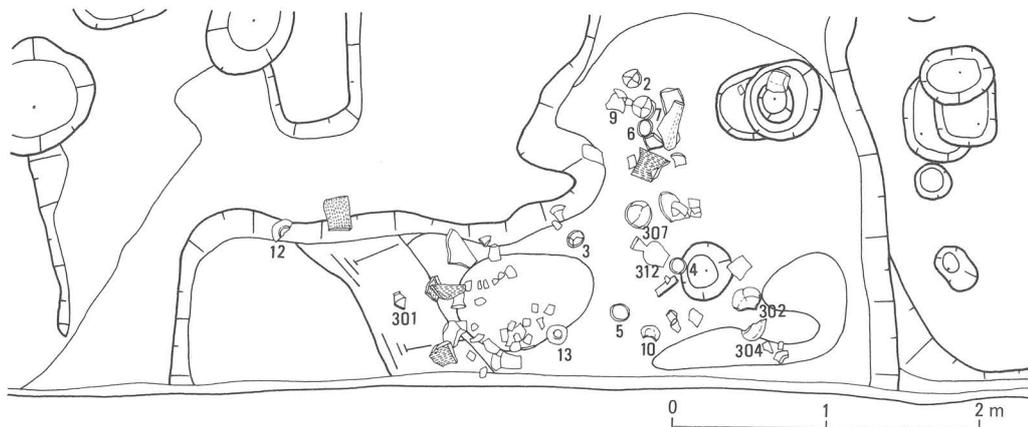
Fig. 19 SK388内出土土器分布図

SB395の東側で検出された不整形の土塋で、深さ0.2m。灯明皿として使用されたと推定される奈良時代末期の土師器をはじめ、完形の土器が大量に出土した。

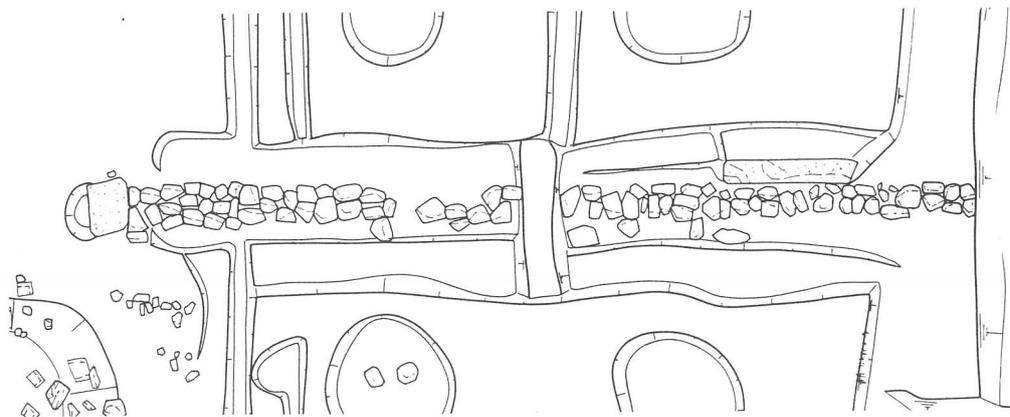
Fig. 20 SX400平面図

SC300を東西に横断する暗渠。底石に挙大の扁平な川原石を並べ、側石に凝灰岩を立て、底面は東に向かって傾斜する。西側に川原石の底石と上面を揃えて凝灰岩を据える。底石の状況を見ると、回廊西側柱から西へ1.2mの位置を境として、東では川原石がほぼ2列に並んでいるのに対して、西では3列に並んでおり、この境目が基壇端にあると推定される。すなわち西側柱心からの基壇の出は4尺となる。また、暗渠西端が西雨落溝の西端と考えられ、この上に凝灰岩の雨落溝側石を立てたと推定される。同様に回廊基壇化粧も凝灰岩であった可能性が高い。回廊西側柱心から暗渠西端の凝灰岩の内側まで2.1m(7尺)、基壇西端から西雨落溝西肩まで0.9m(3尺)である。後者の部分が雨落溝もしくは犬走りとなろう。暗渠底石のレベルは、雨落溝抜取り跡の底面より深く、雨落溝と暗渠が交錯する部分では、暗渠を雨落溝より一段深くし、暗渠以北の排水を集めていたと推定される。

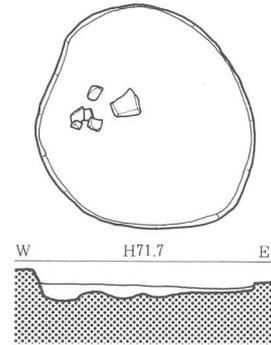
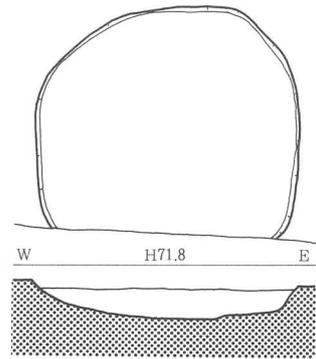
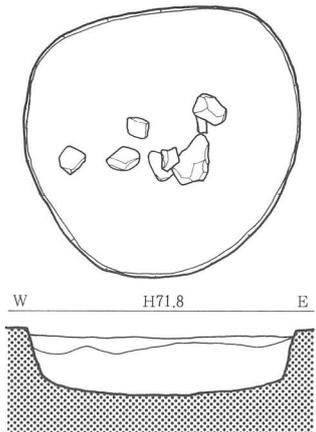
Fig. 21 SC450平面図・断面図

回廊東北隅 本調査区では北面回廊 AC450と東面回廊 SC300のとりつき部分、即ち回廊東北隅を検出した。全体として遺構の残りは悪いが、礎石該当位置にある隅丸方形もしくは円形の穴は深さ約20cm残り、210次調査の東面回廊より遺存状態はよく、土層の検討の結果、礎石据付掘形と判断した。隅二間分は、桁行・梁間とも8尺等間である。

北面回廊。東面回廊取り付け部まで五間分を検出。柱間寸法は桁行10尺等間、梁行は8尺である。礎石据付掘形の形状は径1.5m前後の不整形円もしくは長円形で、厚さ0.15~0.2mの埋土がレンズ状に残る。

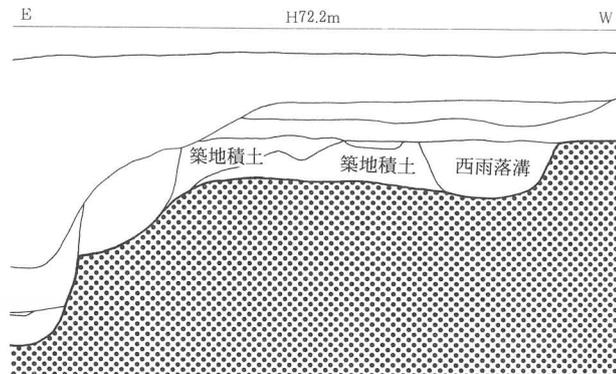
Fig. 23 SA420断面図

西隆寺々地の東を画す築地塀で、次に述べる西側雨落溝SD421と、東側部分との間に、幅1~1.2m、厚さ0.2mの基底部としての積土を残す。残存する積土は、西側雨落溝まで達するので、犬走り部分を考えると築地基壇土自体ではなく、築地基底部と考えるのが妥当である。

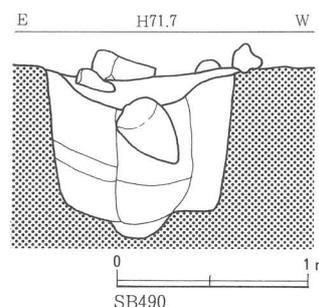
Fig. 25 SB490等模式図・断面図

食堂 調査区南端の東西棟建物で、桁行七間、北側および北入側柱を検出した。当初掘立柱の建物(A)を、同規模、同位置に礎石建物(B)に改めている。桁行の柱間は2.95m(10尺)等間、廂の出も10尺である。身舎妻柱は東側のみを検出したが、柱穴は他に比してきわめて浅い。当初の柱掘形は一辺0.9~1.2mの略方形で、柱痕跡は径30cm。柱を抜き取った跡に根石を置き、礎石を据えている。本建物跡は西隆寺食堂に比定される。

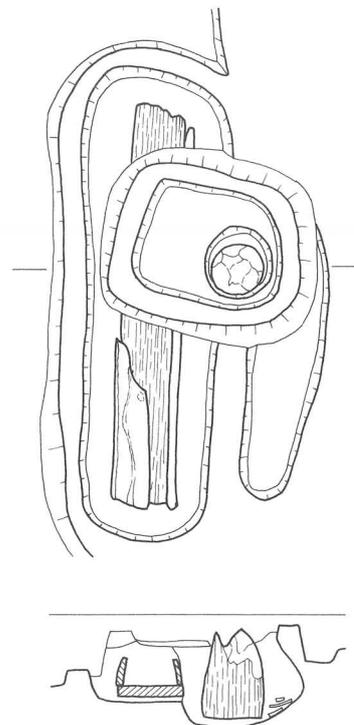
Fig. 28 SX533平面図・断面図

SA535の下層に検出された木樋。幅30cm、長さ210cmを留め、底板の厚さ5cm、側板の厚さ3cmである。木樋は北側の蛇行溝SD532と南側の土壇状遺構SX534をつなぐものと考えられるが、明瞭な流路は検出できなかった。このSX533は後述するSA535の西から3番目の柱掘形と重複しており、柱掘形は木樋の側板にそって掘り込まれている。したがって木樋の据え付けが先で、柱の据え付けが後である。しかし、木樋の側板を破壊せず柱を掘り込んでいることからみると、SX533とSA535とは同時併存の時期があるだろう。また、柱掘形からは6663-Cb形式、その東隣の木樋掘形からは6710-A形式の軒平瓦が出土している。SX533とSA535の築造年代は、西隆寺創建期と考えられる。

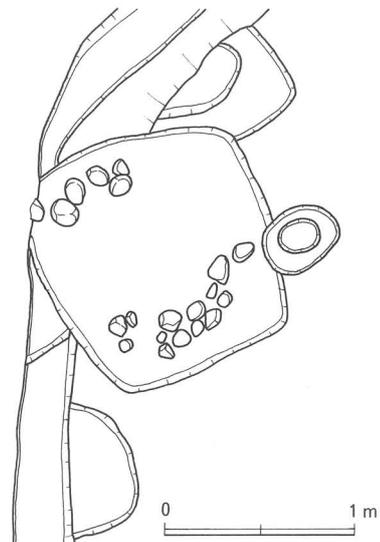
Fig. 29 SB608平面図

北面築地に開く門 北面築地に開く門の礎石据付掘形と推定される土壌。調査区西端で検出されたため門の形式・規模は不明。一辺1.2mの略方形で、多数の根石を留める。
