## 平城宮第一次大極殿の 復原設計

**検討の経緯** 平城宮第一次大極殿の復原案については、『平城報告 XI』（奈文研1982）に初めて提示している。その後、第一次大極殿院の復原事業を念頭においた再検討を開始、1993年度に大極殿院全体の模型（1/100）を製作している。さらに、94・95年度に大極殿の模型（1/10）を製作し、96年度以降は、模型案の修正と構造力学的解析を進め、98年度に成案を得た。

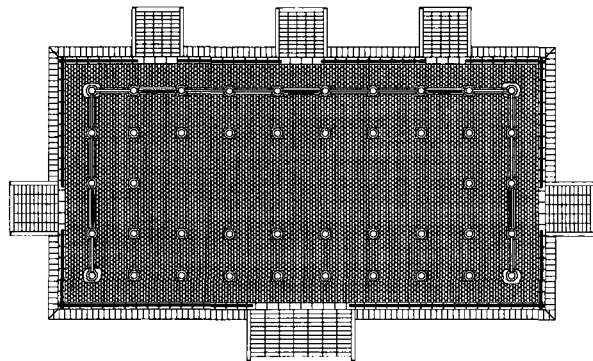
図14 第1次大極殿平面図 1:800

**平面形式** 階段地覆石の心は身舎柱の心に位置を揃えるという古代建築に通有の形式を想定すると、北面に残る3基の階段痕跡および西面階段の痕跡から、身舎は桁行7間（17尺等間）×梁行2間（18尺等間）に復原できる。

庇の出については復原する手がかりがないが、平城宮第一次大極殿を移築した可能性が提起されている恭仁宮大極殿遺構から知られる庇の出にならって15尺とした。

この場合、庇柱からの基壇の出は四面とも16尺となり、基壇の総規模は東西181尺（53.47m）×南北98尺（28.95m）、基準尺は1尺＝29.54cmに復原される。

階段の遺構は、北面で3基、西面で1基、南面で1基を検出している。北面の各階段幅及び階段相互の間隔は地覆石の心々寸法でいずれも17尺（5.02m）に復原される。西面階段は同様にして18尺（5.32m）に復原され、階段の出は14尺（4.13m）を測る。

南面階段は第69次・第72次北調査の際に、幅38尺（11.22m）、出14尺（4.13m）の遺構を中央に1基検出している。基壇に隣接して仮設建物と推定される桁行9間、梁行1間の東西棟掘立柱建物SB6680があって北面階段と同じ位置で柱間が広がっていることから、南面にも階段があったと推定していた（『平城報告 XI』）。しかし、第295次調査でも南面西階段の遺構は確認できず、SB6680の階段位置の柱穴が北面階段地覆石の折り返し部分とは重複することが判明した。したがって、第一次大極殿の造営当初は南面に階段はなく、次いで1間×9間の東西棟SB6680を建てており、この時期に幅広の柱間部分に仮設の木階を設けた可能性は考えられる。この東西棟を廃絶して基壇南面中央に幅38尺の大階段を設けており、この時期に復原する方針とした。

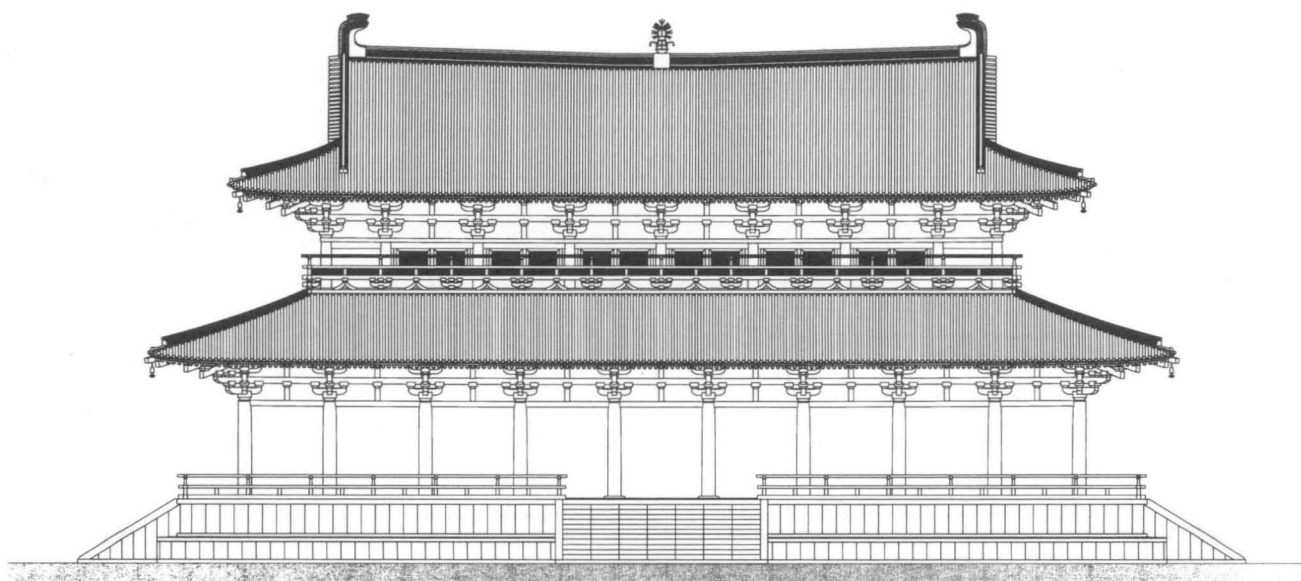
図15 第1次大極殿正面図 1:400

大きくなることにより、二重の柱間が狭く窮屈な印象を与えないように、同金堂にならって二重の柱割は桁行、梁行とも初重から柱間数を1間減らし、初重柱間の中間位置に二重の柱を配置した。この結果、二重平面は桁行8間（中央6間16.5尺等間、両端間10.5尺）、梁行3間（中央間16.0尺、両端間10.5尺）となった。

**柱間装置** 初重の側柱筋は『年中行事絵巻』にみえる平安宮大極殿を参考にして、正面各間とも開放とし、側面と背面は壁として階段位置にそれぞれ扉を設けた。

二重の柱間装置は、法隆寺金堂にならい各面とも両端間を壁、その他の間を連子窓とした。

**組物と軒** 組物の形式は復原朱雀門と同様に奈良時代前半の薬師寺東塔にならうこととし、基壇規模から推定される深い軒の出と、建物の格式の高さを考慮し、三手先とした。

軒も同東塔にならい地円飛角の二軒繁垂木とし、軒天井は水平でなく前上がりとした。桁、木負、茅負の出は古代建築から統計的に割り出した。

屋根の仕上げは、大極殿院地区で出土する瓦によって本瓦葺が復原できる。棟端には当時の格式ある建物に用いられたとみられる鴟尾を据え、棟中央には宝珠をのせることとした。妻飾は法隆寺金堂にみる反りのある合掌で組まれた豕扱首組とした。

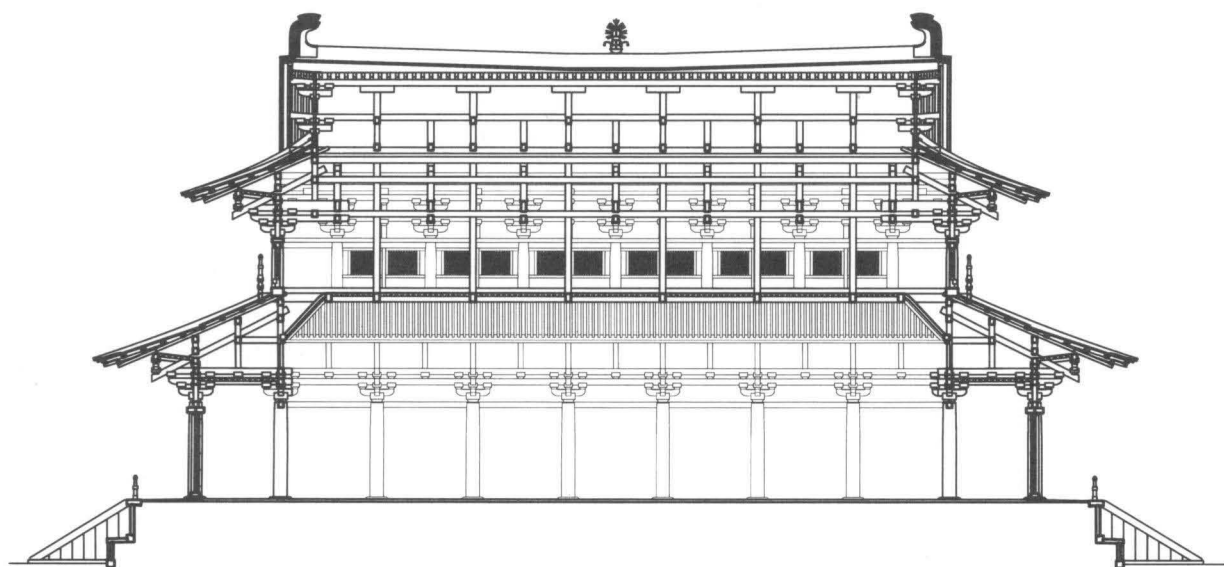
図16 第1次大極殿桁行断面図 1:400

初重と二重の柱位置の喰い違いは、二重柱間中央に間柱を挿入し、本柱が軒荷重を、間柱が小屋組の荷重を、

それぞれ分担して伝達するためのもので、小屋組の荷重は間柱を介して初重の柱に伝達される。

**小屋組と屋根** 小屋組は法隆寺金堂の二重梁形式にならうが、梁行が広く立ち上がりも高いので、梁の重ねを三重とした。小屋組は、二重の地垂木尻上への敷桁に梁組が組まれて立ち上がる。比較的ゆるい勾配で庇状に四周にまわる軒の垂木の上に、一段切り上げて急勾配の小屋垂木を架けて切妻屋根を伏せた形状となる。地垂木と小屋垂木の折れ点には屋だるみ曲線を加減するために屋根下地を組む。

**内部架構** 法隆寺金堂にならい、方杖状に立ち上げた支輪で井桁に組んだ天井桁を支えて組入天井とし、建物の水平方向のねじれに対抗する。

内部は法隆寺金堂と比較して梁行が広く、中間でも小屋組を支える必要があるため、構造上妥当な位置に床梁と繫梁を架けてその上下に支柱を立てた。

小屋組は法隆寺金堂にならい二重柱筋ではなく桁行柱間の中央の筋に組まれる。

修正前の小屋組は法隆寺金堂にならい二重地垂木尻押えを二重柱筋から0.5尺内側、すなわち初重身舎柱筋としていた。しかし梁行が大きい大極殿の場合には垂木の折れ点が軒先寄りとなって緩やかな屋だるみが得られず、破風尻付近で妻と平の高さの違が大きくなった。このため、二重地垂木尻を内部に延長して、小屋組の折れ点となる地垂木尻押えの位置を二重柱筋から6.5尺入った位置に改めた。これに伴い妻の扱首台位置も内側に寄り、妻飾の大きさが縮小した。
