興福寺中金堂院回廊の調査

—第347次

今年度は、1998年度に開始された興福寺第1期境内整備事業にともなう中金堂院発掘調査の第5年度にあたる。中門、中金堂院回廊東北部と中金堂前庭部、中金堂につづいて、今回は中金堂院回廊東南部の発掘を行った。中金堂院の東面回廊・南面回廊と回廊内庭部を含むL字型の調査区を設定し、981㎡について調査した。

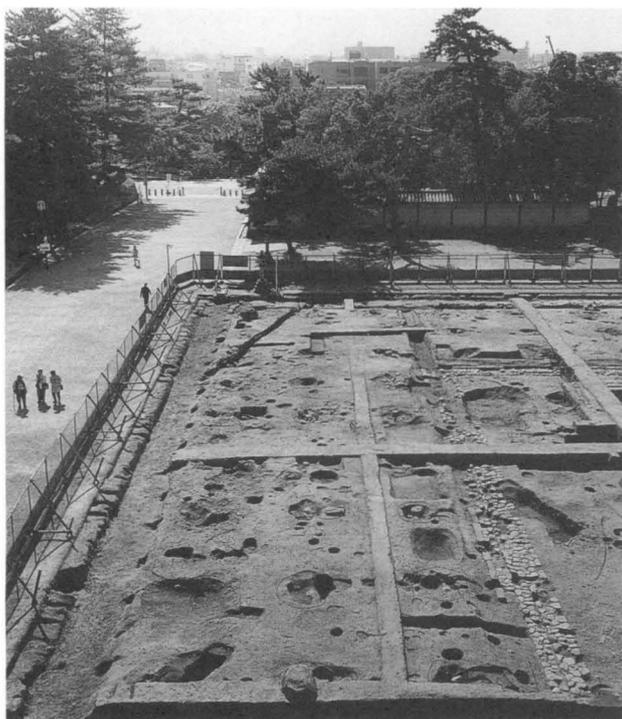
図145 東面回廊（北から）

回廊の礎石は2基のみ残存する。いずれも三笠安山岩で、径0.9～1.2mの自然石を使用する。棟通り柱筋北端の礎石には暗灰色砂質土の掘り込みがあり、抜き取りあるいは据え替えを意図した痕跡が認められるが、礎石の位置は据え付け当初と変わらないとみてよいだろう。東側柱筋東南隅の礎石は原位置を保つ。

そのほかの柱位置は礎石抜取穴として確認した。抜取穴の一部には長さ30～50cmの河原石の根石が据えられた状態で残存し、礎石の破砕片が投げ込まれていた例もある。礎石抜取穴からは、近世後半以降の瓦片やガラス片が出土していることから、礎石は江戸時代末から明治時代にかけて抜き取られたと考えられる。礎石据付掘形は長径1.5～1.8m、短径1.3～1.5mの不整形が多い。

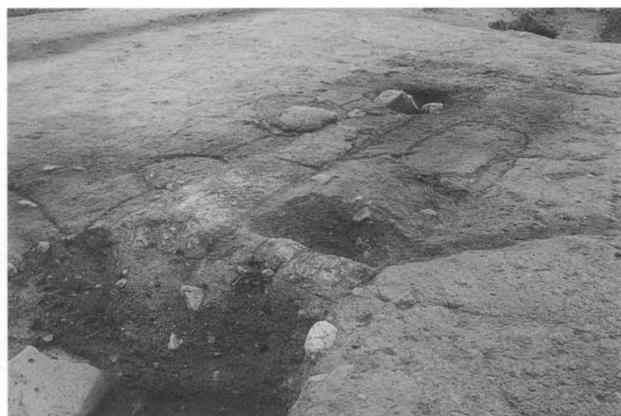
図146 地覆石列SX7501（東南から）

SX7501は棟通り柱筋に凝灰岩の切石を2列に並べた地覆石列である（第146図）。幅約20cmの切石は15cmほど間隔をあけて配列され、各石列は別々の掘形を掘削して据えている。これは回廊中央を通る間仕切りの地覆と地長押を受ける施設であろう。

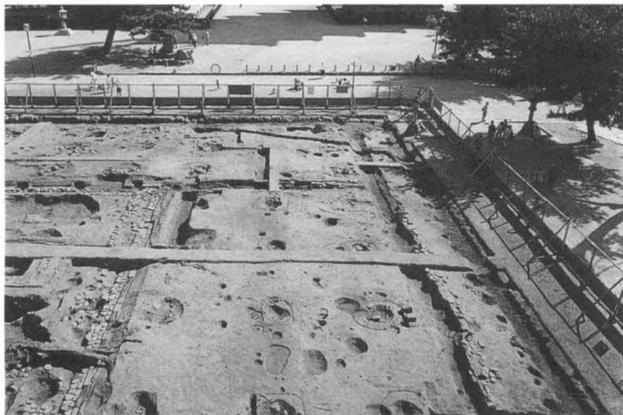
図147 南面回廊(西から)

南面回廊SC7416 梁行2間、桁行4間分を発掘した。基壇上面の標高は94.9～95.2mで、南側は削平され北ほど残りがよい。回廊北辺の基壇外装地覆石上面との比高差は最大で約30cmある。

礎石は残存せず、柱位置は抜取穴と据付掘形によって確認した。北側柱筋では据付掘形を覆う基壇積み土が薄く残存する。棟通り柱筋上には凝灰岩片を多く含む浅い掘り込みがあり、南面回廊の中門取り付け部で検出した棟通り地覆石SX7423の抜き取り痕跡であろう。

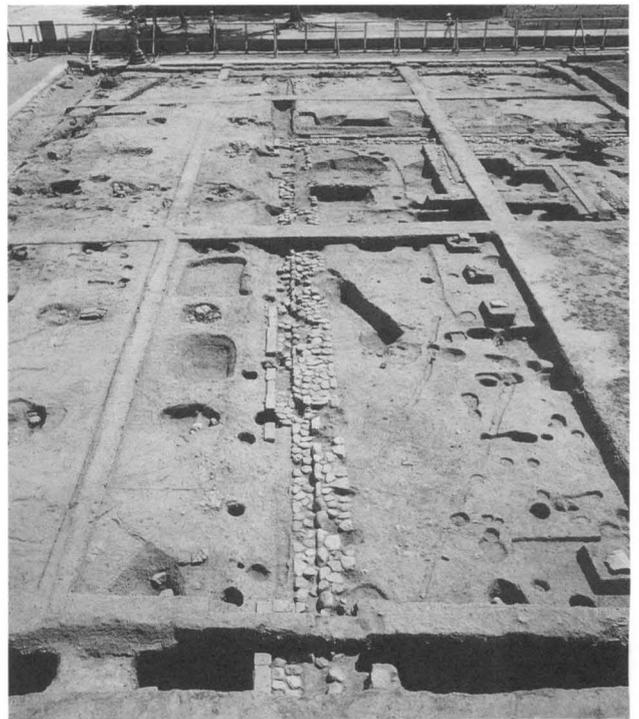
図148 東面回廊西側基壇外装と外周遺構(北から)

基壇外装SX7502・SX7418 SX7502は東面回廊基壇の西縁基壇外装で北半の残りがよく、南面回廊北縁SX7418の残存状況は良好である。両者とも凝灰岩の切石を用いた基壇外装で、地覆石と羽目石の一部が残存している。地覆石は幅20～25cm、長さ37～50cmの切石で上面は平坦に仕上げているが、羽目石を組み合わせる仕口や東石をはめるほぞ穴はない。凝灰岩には硬軟の差が認められる。

羽目石はすべて軟質の凝灰岩で、下端部に切り欠きを施して地覆石の背面にはめ込んでおり、その下端部のみが残存している。葛石は確認していないが、外装全体は東石のない壇上積基壇であろう。SX7502地覆石上面の標高は94.95～95.06mと南に向かって徐々に傾斜し、SX7418は94.83～94.90mで西に傾斜する。

雨落溝SD7503・SD7420 基壇外装地覆石の内庭側に石組みの雨落溝を構築する。東面回廊西側のSD7503と南面回廊北側のSD7420は、径20cm前後の河原石を2列に敷き並べ、幅約40cmの溝底を形成する。溝の内庭側には河原石を立てて側石とし、基壇側は地覆石を溝の側壁とする。SD7503底石上面は94.85～95.00m、SD7420は94.78～94.88mで、北から南、東から西へ向かって傾斜している。地覆石上面と雨落溝の底石上面との比高差は5～8cm、側石上端との差は8～15cmある。

石敷SX7504・SX7421 東面回廊西側のSX7504は内庭側に見切石を並べ、溝側は雨落溝の側石を基準に径20～40cmの河原石を4列に敷き並べ、溝側にわずかに傾斜させる。雨落溝の側石を含む幅は約90cm。南面回廊北側のSX7421は、内庭側の見切石1列の残りはよいが、そのほかの敷石は側石とともに抜き取られている。雨落溝SD7420との関係を見ると、SX7504と同様の構造と規模と考える。

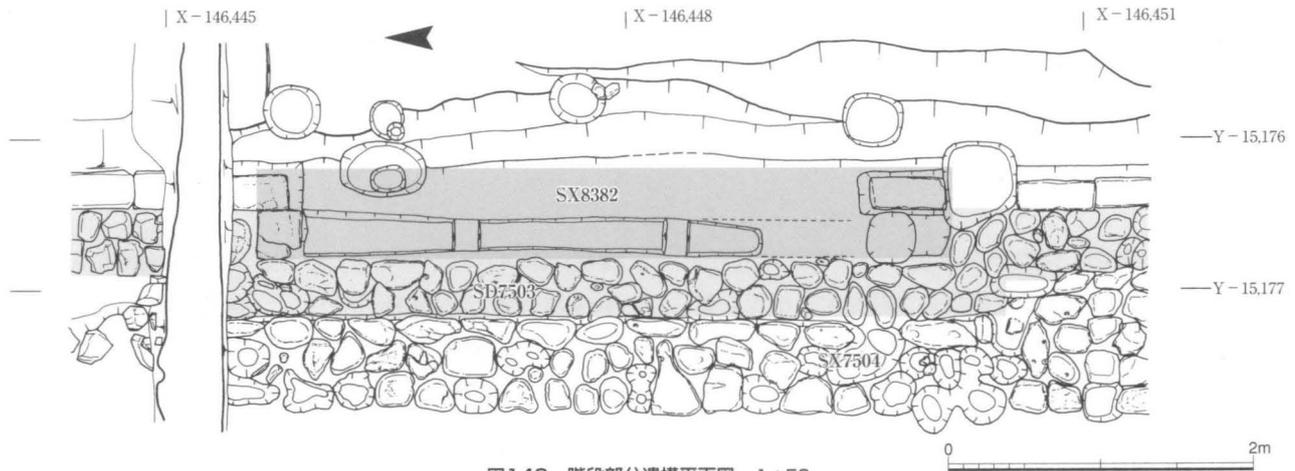
図149 階段部分遺構平面図 1:50

階段SX8382 東面回廊SC7500西辺に取り付く階段である。踏石や階段の築成土は残存していないが、調査区北端にある基壇外装SX7502の地覆石の西側に横方向に据えた地覆石があり、雨落溝SD7503はこの地覆石を迂回して西側に張り出している(第149図)。雨落溝SD7503の東辺には地覆石の抜き取り痕跡を検出した。基壇外装西側の地覆石は階段北側の羽目石をのせるもので、その南につづく抜き取り痕跡は階段前面の地覆石にあたる。

階段北側の羽目石をのせる地覆石は長32cm、幅30cm、地覆石の長さから階段の出は約30cmとわかる。階段南側の地覆石は残存しないが、雨落溝SD7503が屈曲する位置を階段の南側と考え、その位置に地覆石を想定した場合、階段地覆石の外面間は約4.5mに復元できる。

回廊基壇高の復元を試みる。調査区の北端に残る礎石上面の標高95.64mと、基壇外装SX7502の北端に位置する地覆石上面の標高95.05mとの比高差は0.59mある。礎石上面と基壇上面との比高差を約2寸、基壇端までの水垂れ勾配を1寸と見積もると、推定基壇高は約0.5m(1尺7寸)となる。この基壇高から、地覆石の上に1尺角ほどの段石を1段設けた階段であったと推定する。

東面回廊西辺の基壇外装SX7502は、階段の幅に対応する範囲の地覆石が抜き取られており、これを切る形で階段北の地覆石が据えられていることから、階段は基壇外装の地覆石を抜き取った後に構築したことになる。基壇外装の地覆石敷設後、すぐに地覆石を抜き取り階段を構築する工程差とみるか、階段のない時期があり、後に階段を新たに構築する時期差とみるか、判断しがたい。

この階段の位置と幅は、階段の東側に位置する東面回廊の桁行柱間1間分に相当することから、階段に対応する門の位置を明らかにすることができる。これは文献に記載のある「楽門」にあたりと考える。

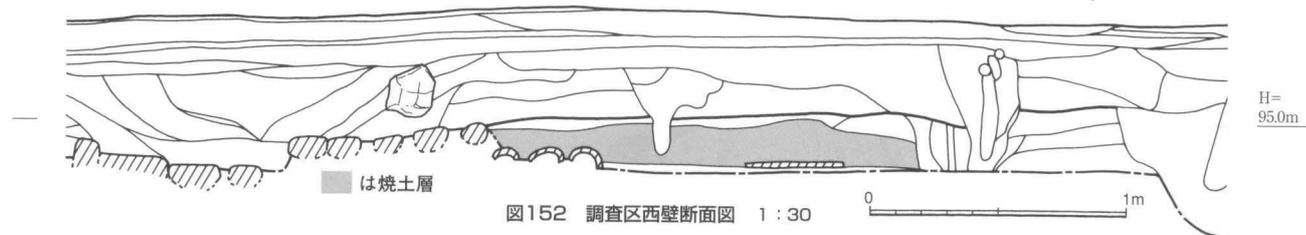
図152 調査区西壁断面図 1:30

瓦の出土状況からは、回廊の屋根からの崩落や単なる遺棄とは考えにくい。焼土層は石敷SX7421北辺から1.8mほど北の瓦が出土する範囲に限られ、南はSX7421の下にもぐり込む。焼土層上面の標高は内庭の遺構面と一致することから、火災後この部分を削り込み、瓦を置き土をかぶせた後にSX7421を敷設したことがわかる(第152図)。

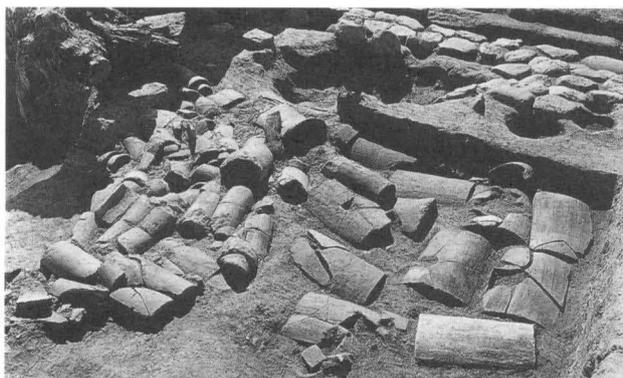
図153 SX8403瓦敷地業(北西から)

瓦敷地業SX8403 調査区西辺の断ち割り調査で、内庭部の白色砂層の下に赤褐色の焼土層が検出された。焼土層は20cmほどの厚みがあり、その下半から瓦が出土した。丸瓦、平瓦が多く、軒丸瓦、軒平瓦も含まる。瓦は内庭部整地土の上に置かれ、向きは不揃いだが西半に平瓦がまとまり、東半では丸瓦が上下に重なる(第153図)。古代の丸瓦、平瓦が多く、軒瓦はすべて奈良時代である。

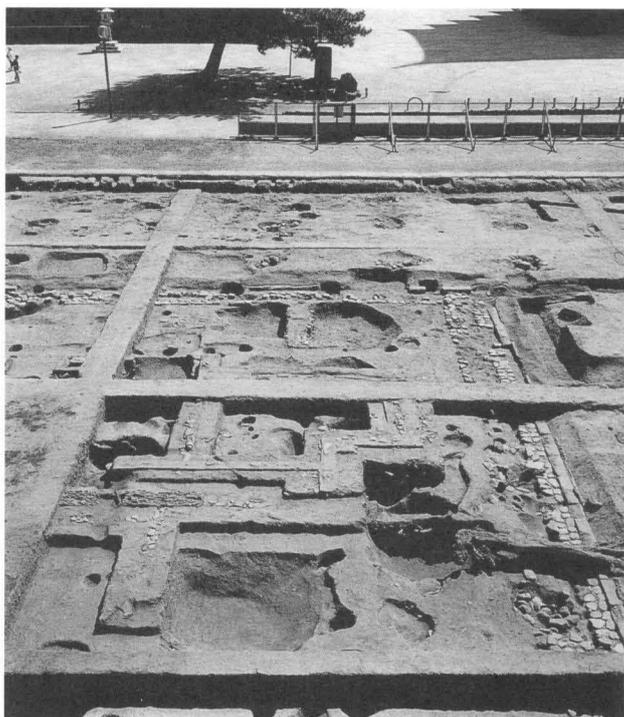
図154 内庭部南半(西から)

建物SB8406 内庭部南半に位置し、長さ20cm前後の

不定形の石を置き並べ、建物の基礎と思われる。雨落SX8407はSB8406の西側に南北に伸びる幅約50cmの施設で、破碎した平瓦を木端立てしている。丸瓦列SX8408は建物SB8406の東側に南北に伸びる施設。以上は建物SB8406にともなう施設と考える(第154図)。

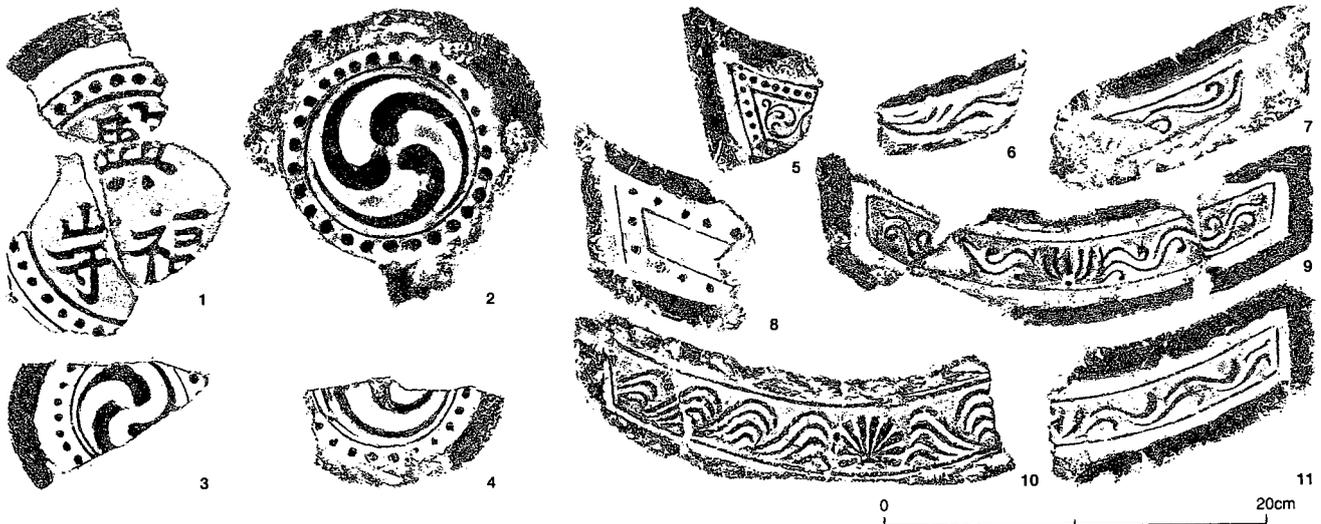
図155 出土軒瓦 1:4

軒丸瓦 1は「興福寺」の文字瓦で外区に珠文がめぐる。赤焼きで焼成もよくない。『興福寺食堂発掘調査報告書』（奈良国立文化財研究所、1959年、以下『食堂』と略称）の86と同范で、鎌倉時代の軒丸瓦である。2は右巻きの三巴文で外区に珠文がめぐる。3、4は左巻きの三巴文で外区に珠文がめぐり、2より小ぶりである。以上は室町時代の軒丸瓦である。

軒平瓦 5は外区に珠文をかざる唐草文の軒平瓦で、中央に「興福寺」銘がある『食堂』99と同范。6と7は外区素文の唐草文である。以上は鎌倉時代に属する。8は外区に珠文をかざる「興福寺」文字瓦で、『興福寺防災施設工事・発掘調査報告書』（興福寺、1971年）の188と同范である。9は中心に半裁蓮華文をかざる唐草文。10は中心に半裁菊花文、左右に水波文をかざる。東大寺に同范例がある。11は中心に3弁の花文をもつ唐草文である。以上は室町時代の瓦であろう。

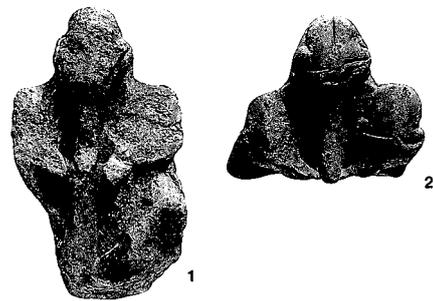
図156 桐文瓦

図156-1は道具瓦で、残長15cm、最大幅8.8mmある。下端は割れ面で全体の形は不明だが、桐文のつぼみ部分であろう。つぼみと茎は、厚さ3cmの土台上に最大1.8cmの厚みをもつ浮き彫り状につくる。全体は型づくりで、時期は安土桃山時代ごろと考える。類例が興福寺講堂跡から出土している(図156-2)。(今井晃樹)

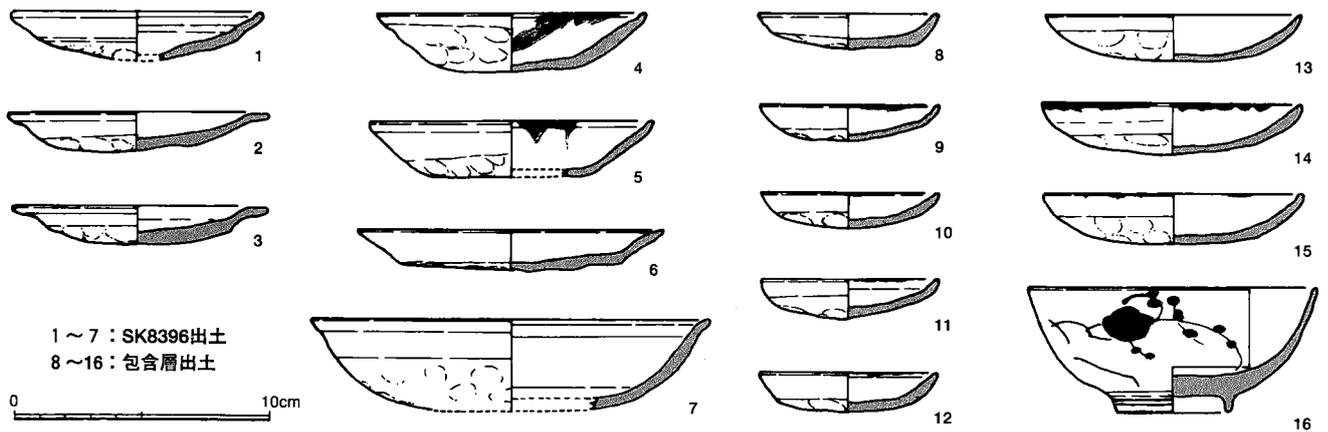
図157 出土土器 1:3

まとまった資料について概述する。廃棄土坑SK8395から出土した土師器皿は、いずれもやや赤みを帯びた淡褐色を呈し、11世紀後半の様相を示す。1～3は器高が低く、強い横ナデで口縁部を引き出し、口縁端部を丸くおさめる。底部外面はゆるくナデ調整を施し、指頭圧痕が残る。4～6は平らな底部とまっすぐに広がる口縁をもつ。口縁端部は比較的強いヨコナデが施され、やや外反する。全体的にナデ調整で仕上げるが、底部には指頭圧痕が残る。4、5は油煙の痕跡が残る灯火器であろう。7は比較的大形の皿。口縁端部はヨコナデされ外反する。外面は比較的丁寧なナデ調整を施すが、指頭圧痕が残る。

内庭部の包含層からは江戸時代の土師器皿、陶磁器がまとめて出土した。土師器は、淡茶褐色で焼きしまる。大小2種の規格があり、8～12は径約7cm、器高約1.5cmの小皿で、8以外は油煙の痕跡が残る。13～15は径約10cm、器高約2.0cmの皿で、14・15は油煙の痕跡を残す。いずれも灯火器であろう。16は染付の茶椀で、見込みに無釉の重ね焼き痕を残す。(神野恵)

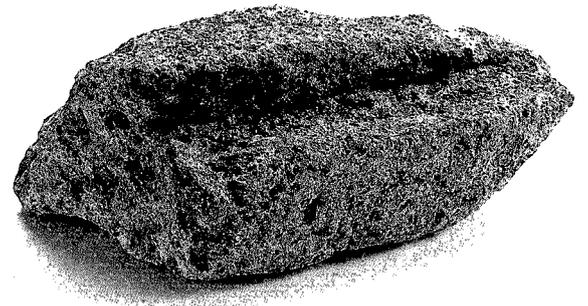
図158 羽目石02（背面を下にして撮影）

羽目石02（図158）は、溝SD8383出土。幅32cmで仕口の突部が残り、厚7.5cm、高4cmを地覆石裏面に落とし込んだと考える。地覆石に接する面は平滑に仕上げられており、下端面と裏面はやや粗い加工面が残る。

回廊羽目石 羽目石は9点あり、すべて凝灰岩Aである。地覆石との仕口の形状は、羽目石の裏から厚み6~8.5cm、高さ3.5~5.5cm以上の突部を残して表側を欠き取る。突部の設計寸法は厚み2寸以上であろう。高さ1.5寸以上、羽目石の厚みは地覆石上面の風蝕差を考慮して、6寸程度であったと推定する。

基壇外装の復原 遺構の地覆石には凝灰岩A・Bが混用される。凝灰岩Aが当初材、凝灰岩Bは改修時の補填と考えられる（『概報II』）。羽目石は遺構・遺物ともに凝灰岩Aである。仕口を羽目石側だけに施しており、加工性の高い凝灰岩Aが用いられたのであろう。（長尾充）
