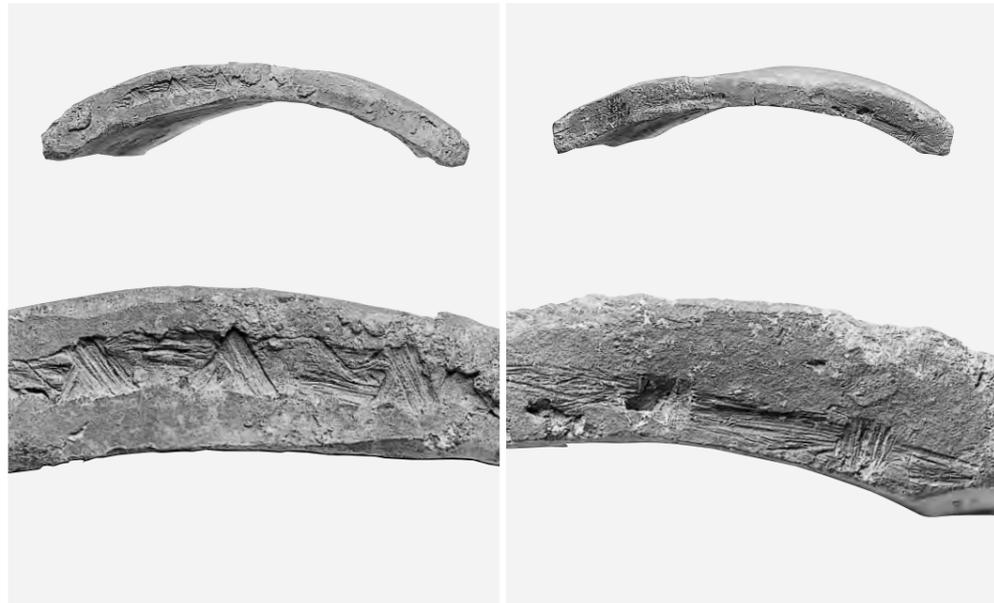
1 広端面葉座圧痕。X型に二重に縛る。

2 広端面葉座圧痕。一重に縛る。

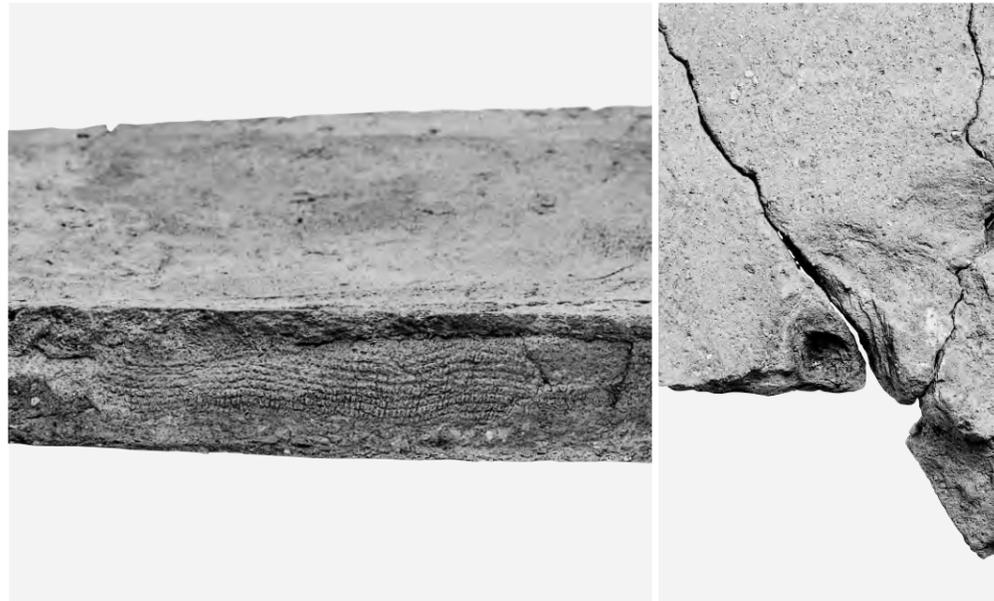
3 粘土板合わせ目に布圧痕の例。

4 平瓦4類A。焼けた梅の種。季節は夏?。

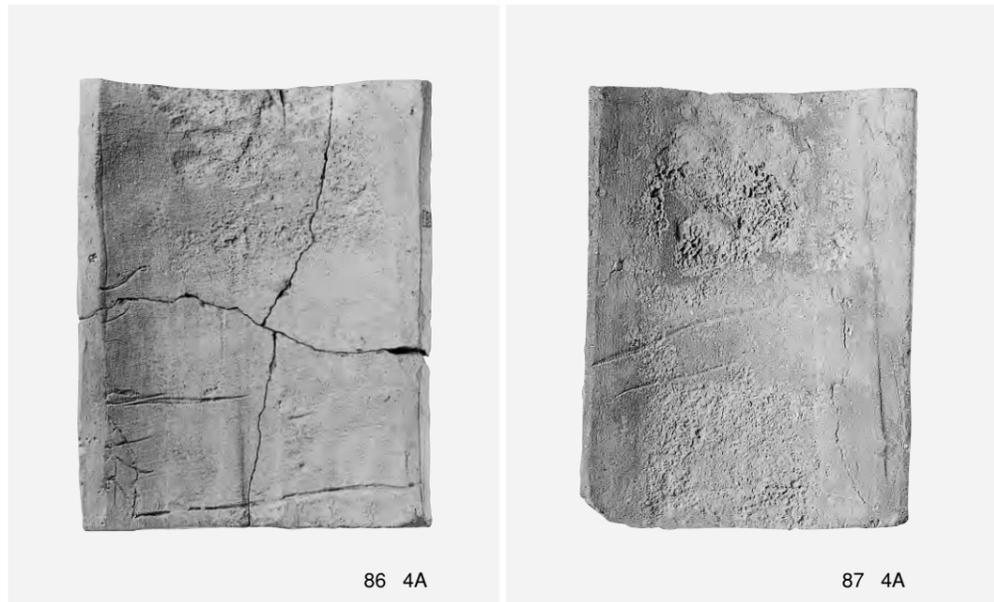
86 4A

86 葺足の短い風蝕痕（4類A）。  
1：6（1～4を除く）

87 上下を逆転して2度使用した平瓦4類A。

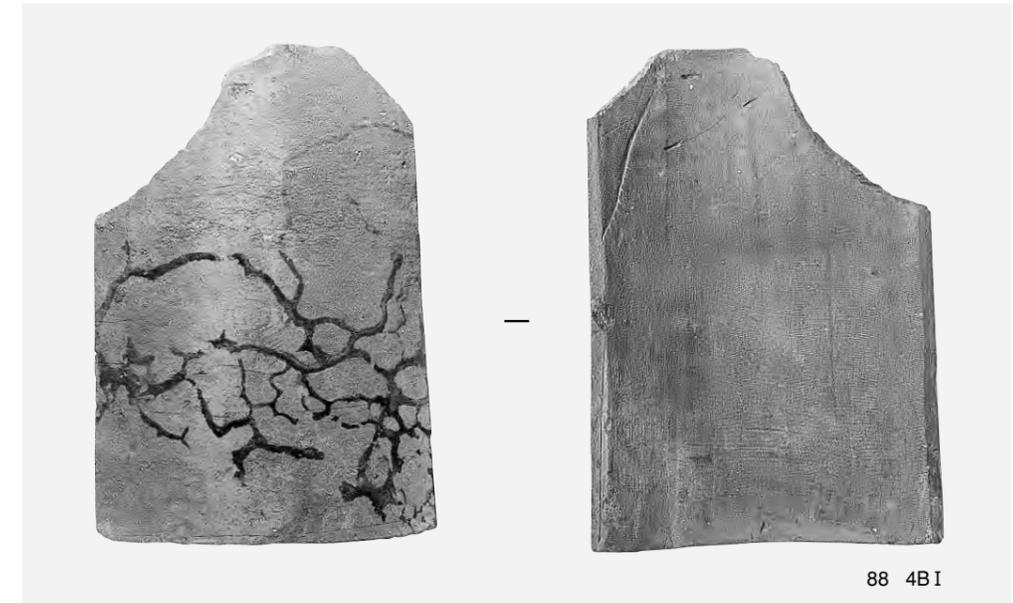
88 4BI

88 平瓦4類BI。4類Aより全長が長い。

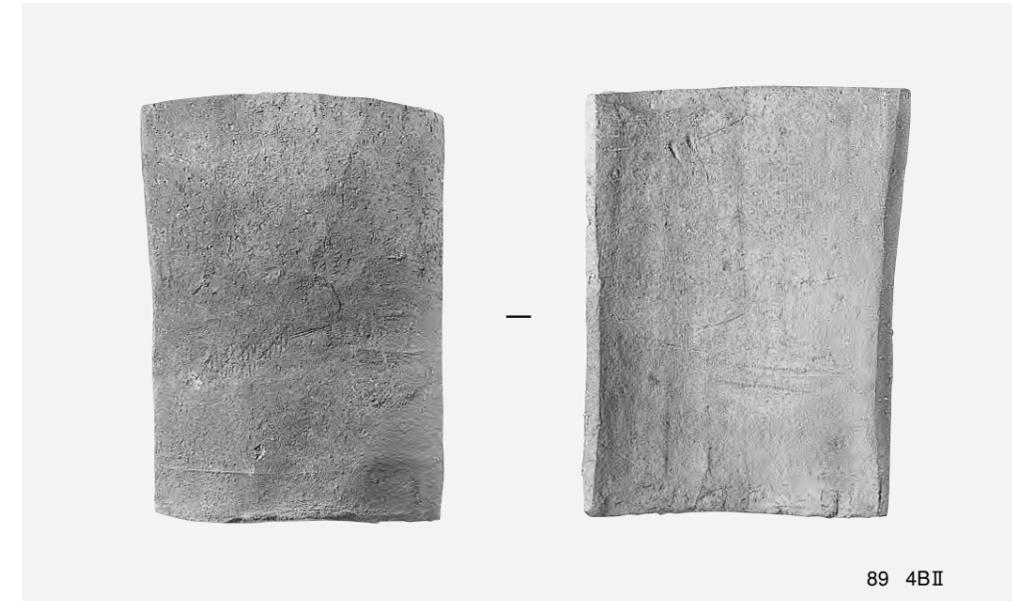
89 4BII

89 平瓦4類BII。4類Aより幅が短い。

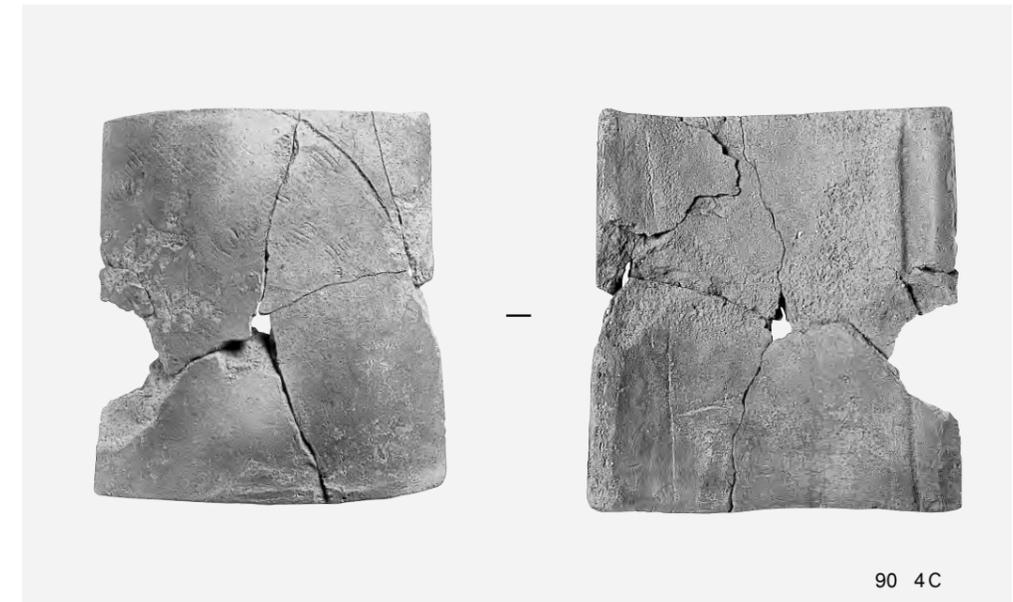
90 4C

90 平瓦4類C。ほぼ正方形の平瓦。

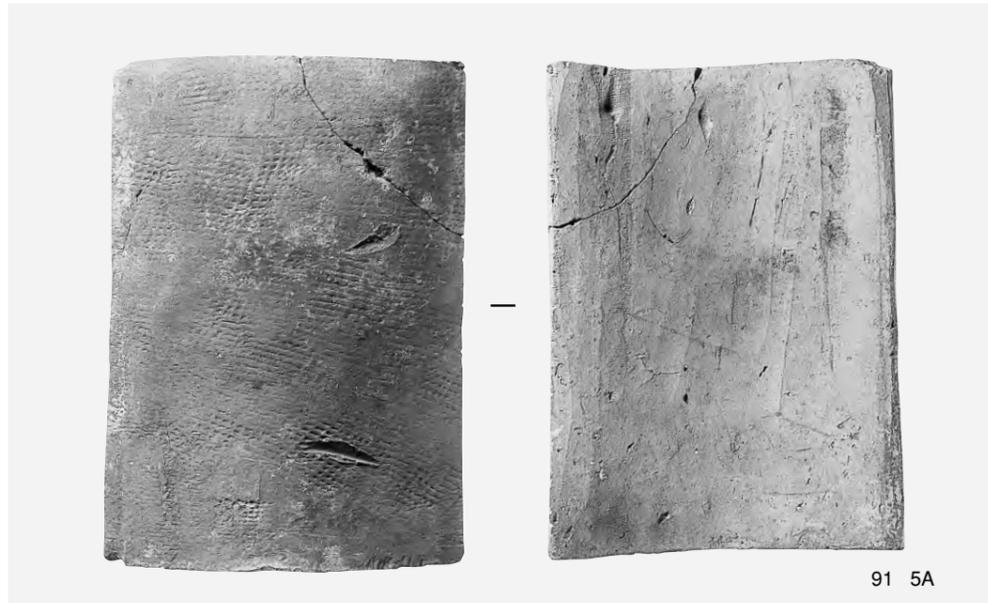
91 5A

91 平瓦5類A。凸面は叩き目を軽くナデ消す。凹面は全面タテにヘラケズリ。

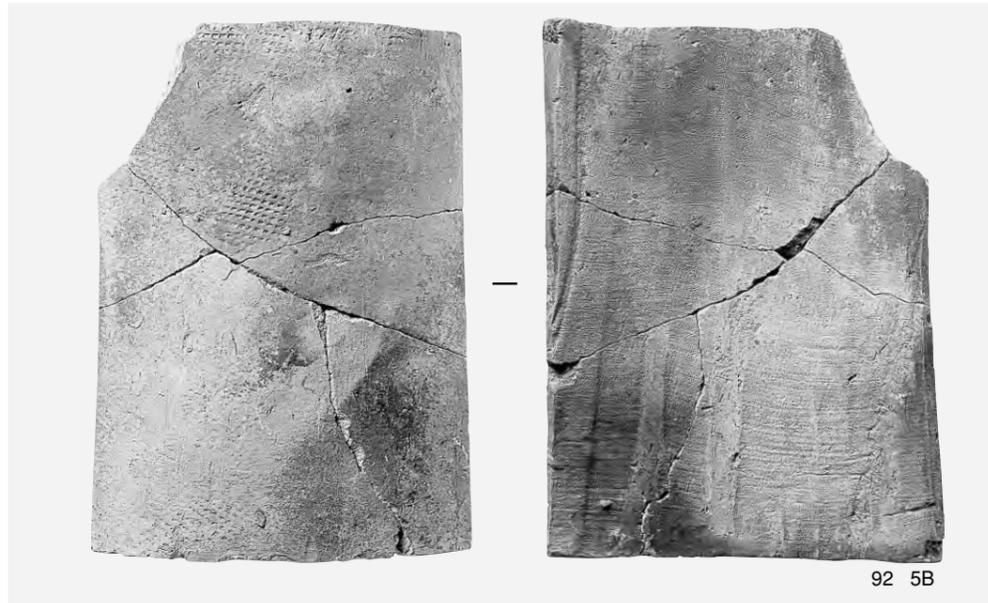
92 5B

92 平瓦5類B。凸面は叩き目を軽くナデ消す。凹面調整しない。左上に縫い目、右下に布綴じあり（布綴じ5b）。

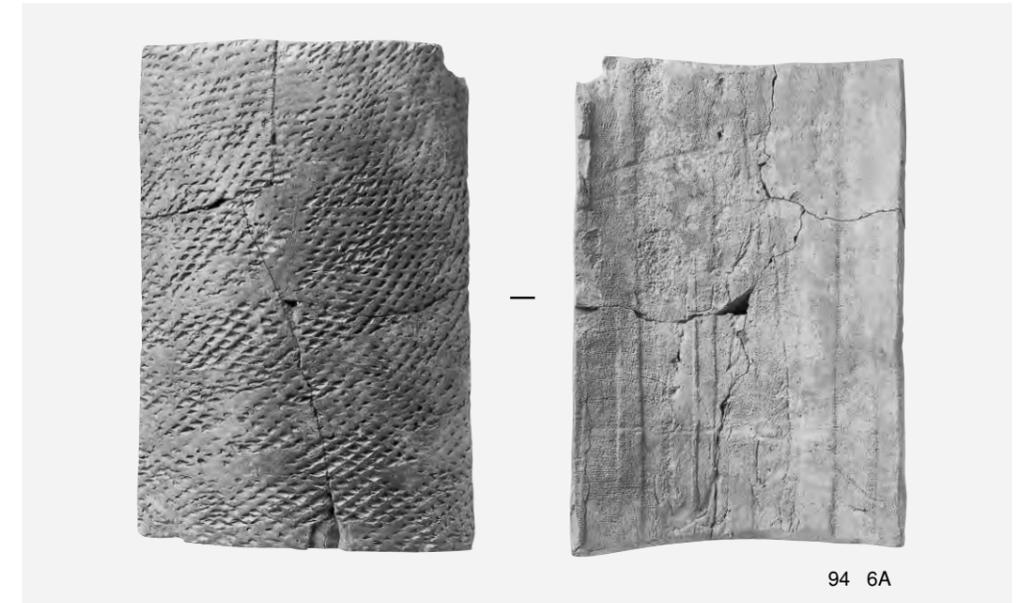
94 6A

94 平瓦6類A。凸面に粗い斜格子叩き目。凹面は調整せず。凹面中央に布綴じ6a。

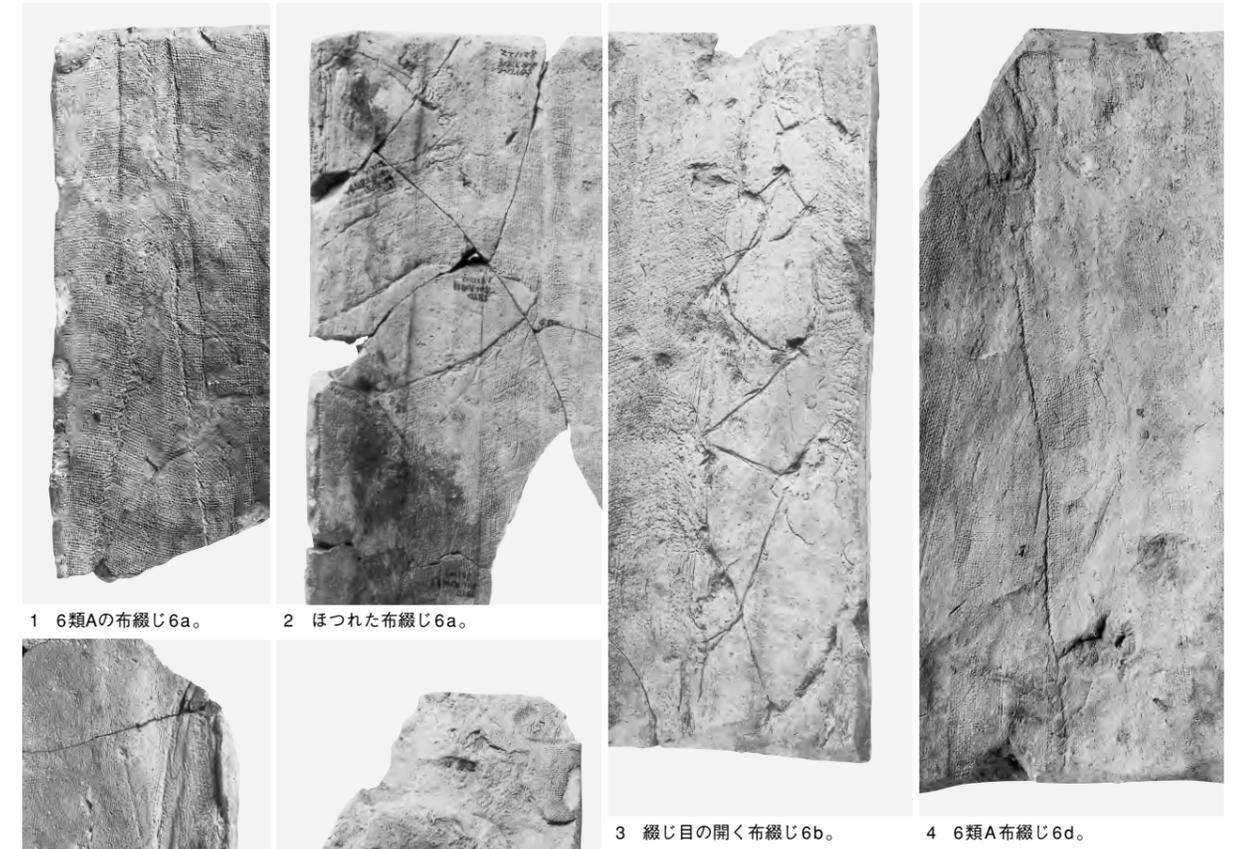
1 6類Aの布綴じ6a。

2 ほつれた布綴じ6a。

3 綴じ目の開く布綴じ6b。

4 6類A布綴じ6d。

5 6類A布綴じ6c。

6 隅平瓦に加工された例。

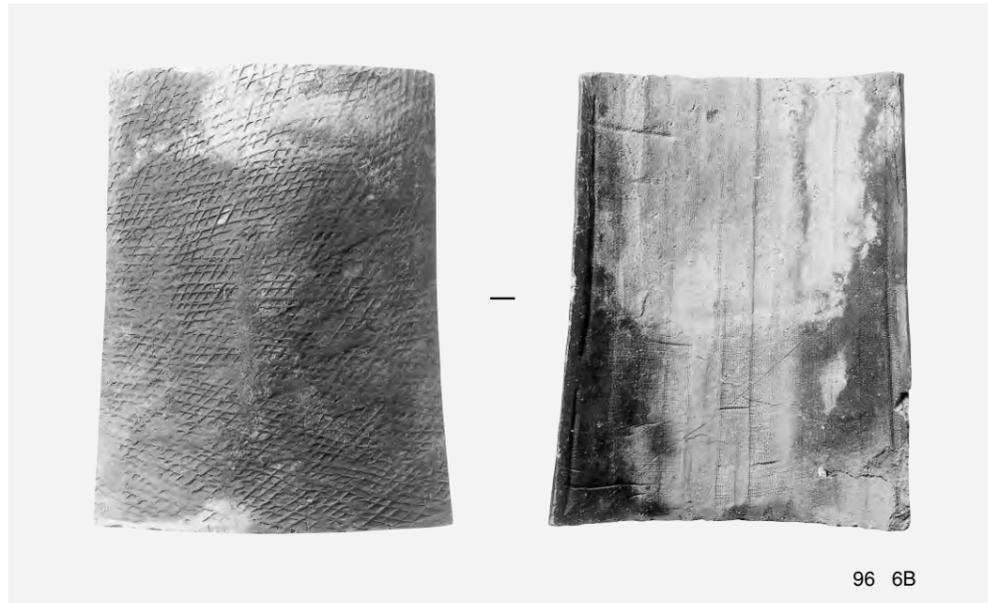
96 平瓦6類B。凸面に明瞭な斜格子叩き目。凹面も調整しない。

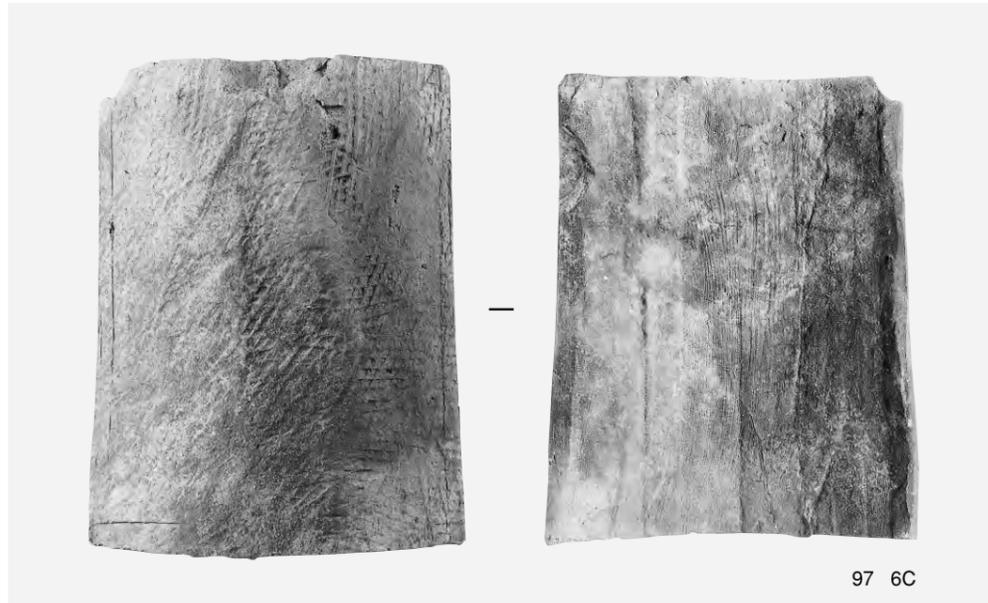
97 平瓦6類C。凸面に粗い斜格子叩き目。側辺近くに凹型台の痕跡あり。凹面は調整しない。

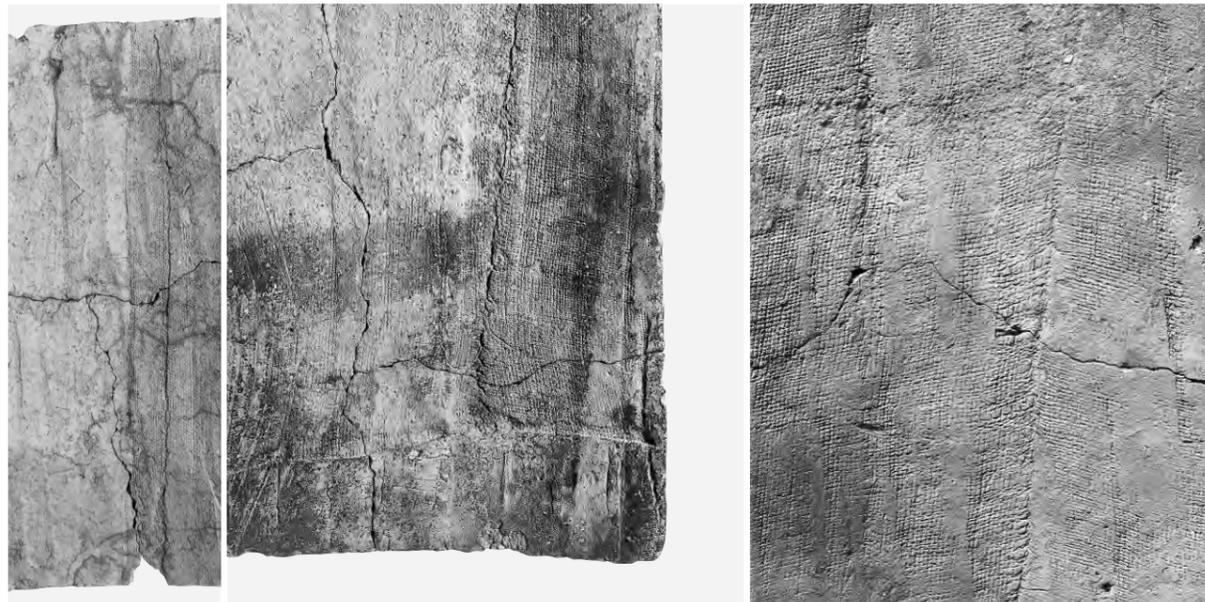
1 布綴じ6e。 2 平瓦6類B。布綴じ6fと分割凸帯。 3 平瓦6類Cの布綴じ6g。

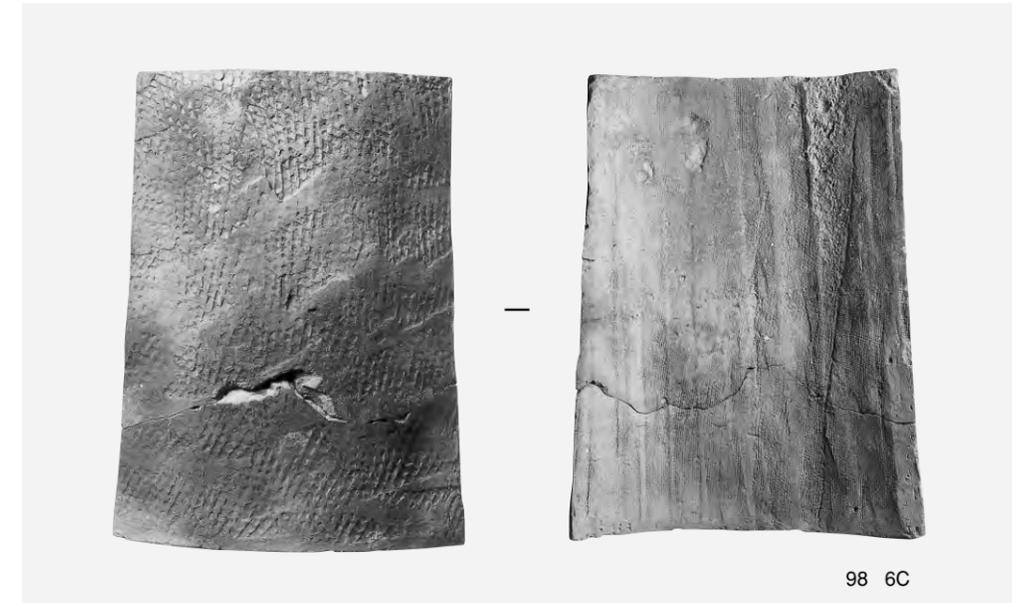
98 平瓦6類C。凸面の斜格子叩き目は縦方向に長い。凹面右側に布綴じ6gあり。

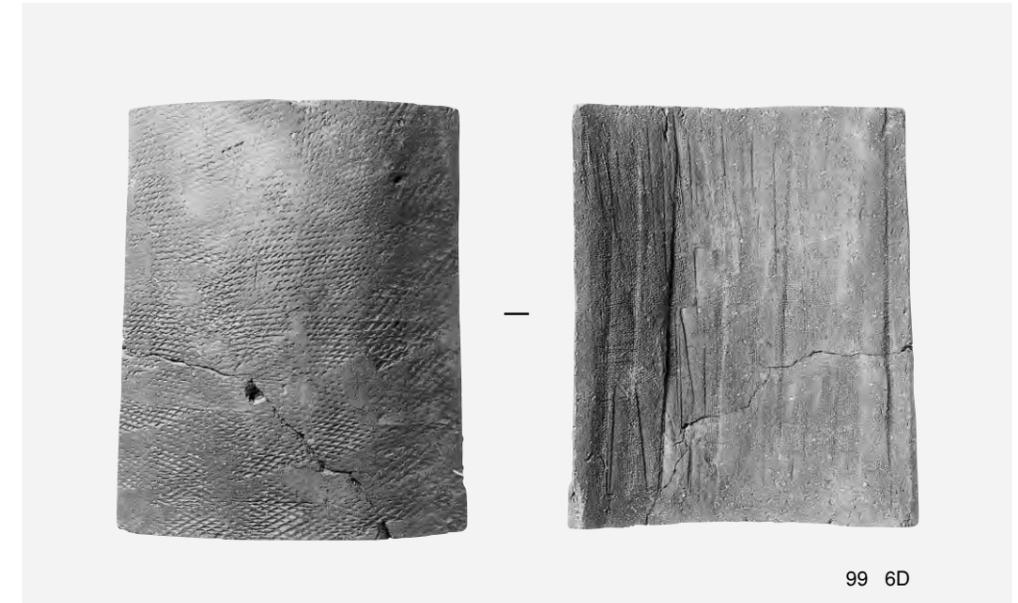
99 平瓦6類D。やや小ぶりの平瓦。凸面の叩き目2種。凹面調整せず。内叩きの痕跡あり。

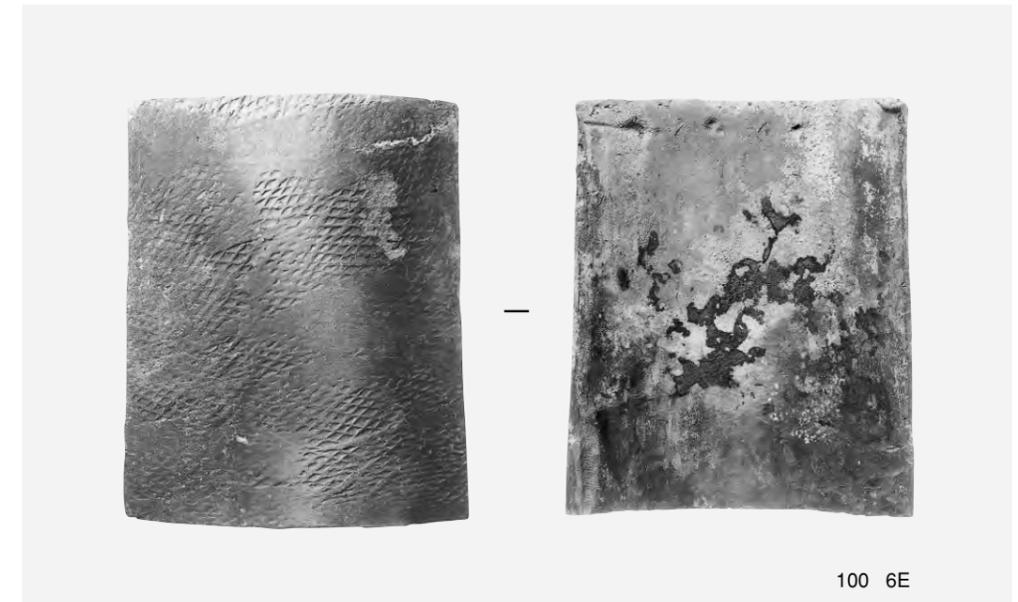
100 平瓦6類E。凹面全面を調整する。

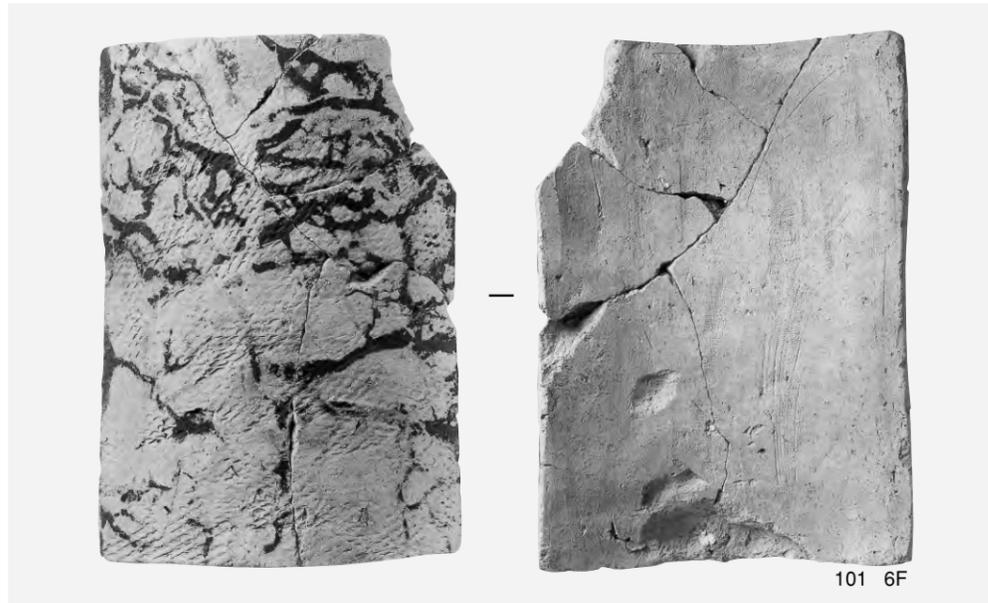
101 6F

101 平瓦6類F。凹面のほぼ全面をタテナデ調整する。

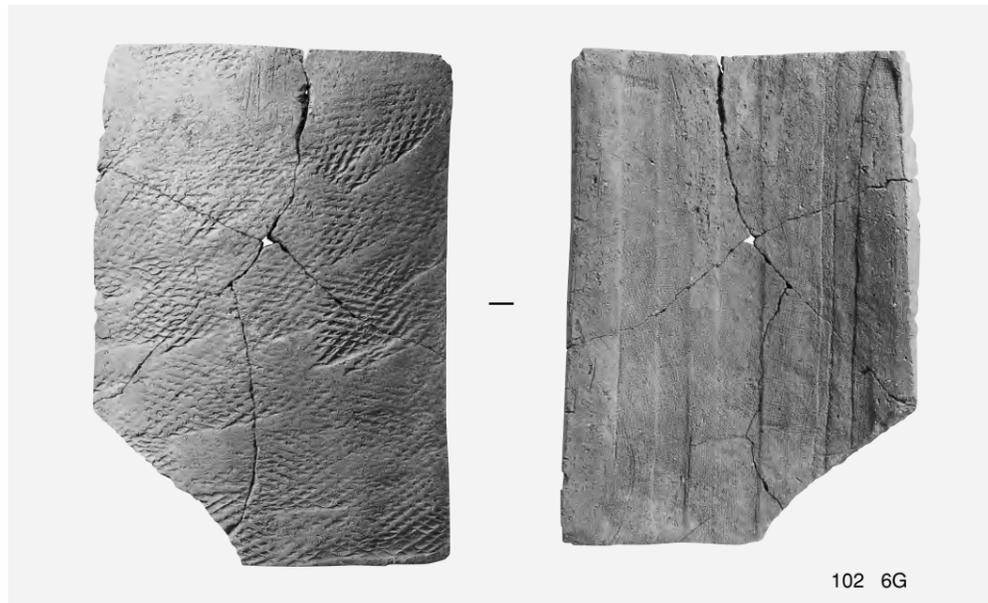
102 6G

102 平瓦6類G。6類F同様全長が長い。凹面は調整しない。凹面右側に布綴じ6jあり。

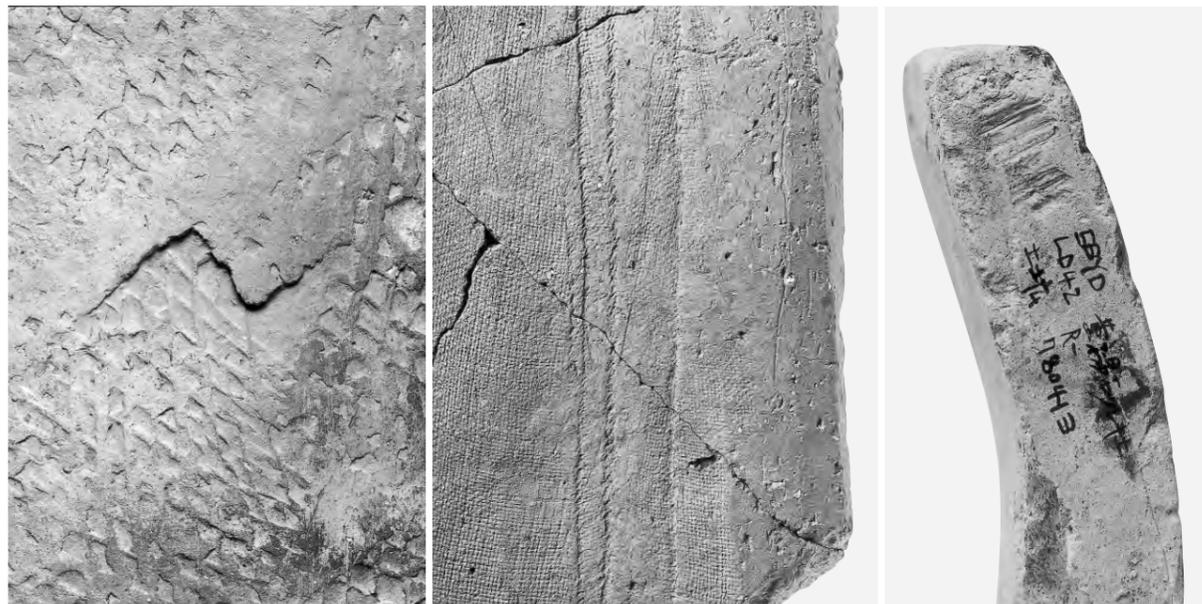
1 平瓦6類Cの叩き板の痕跡。1：6（1～3を除く）

2 平瓦6類G布綴じ6jの細部。

3 6類F広端面の薬座圧痕。

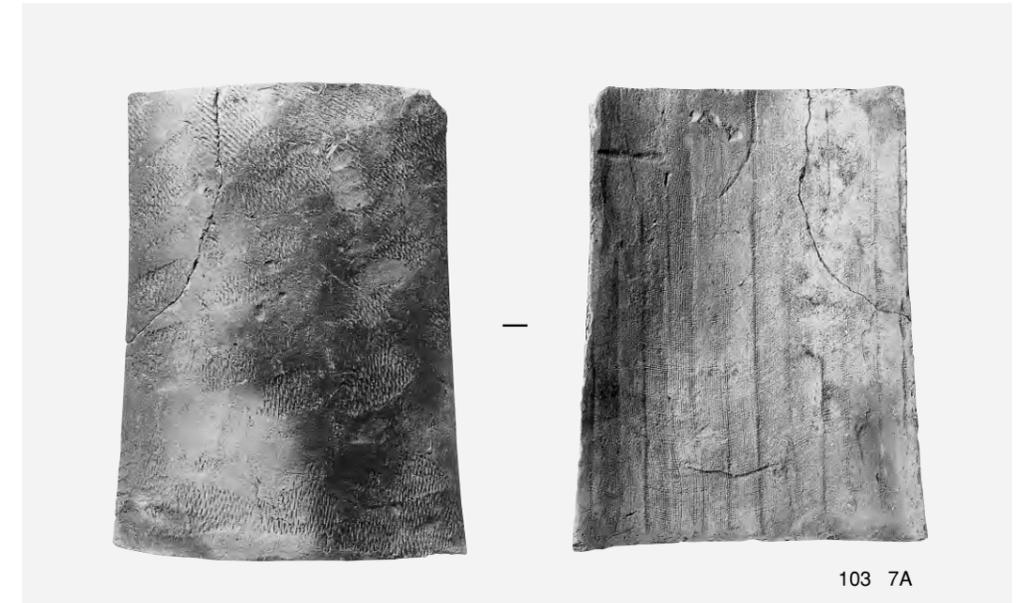
103 7A

103 平瓦7類A。叩き締め円弧を描く縄叩き目。

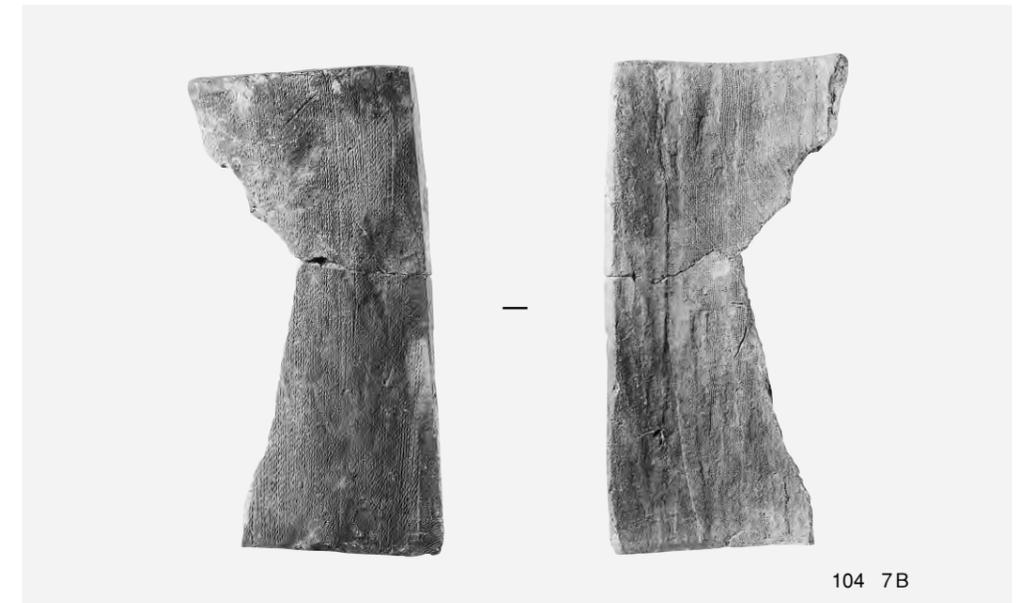
104 7B

104 平瓦7類B。側辺に平行するタテナ叩き目。凹面中央にへら書「大」。

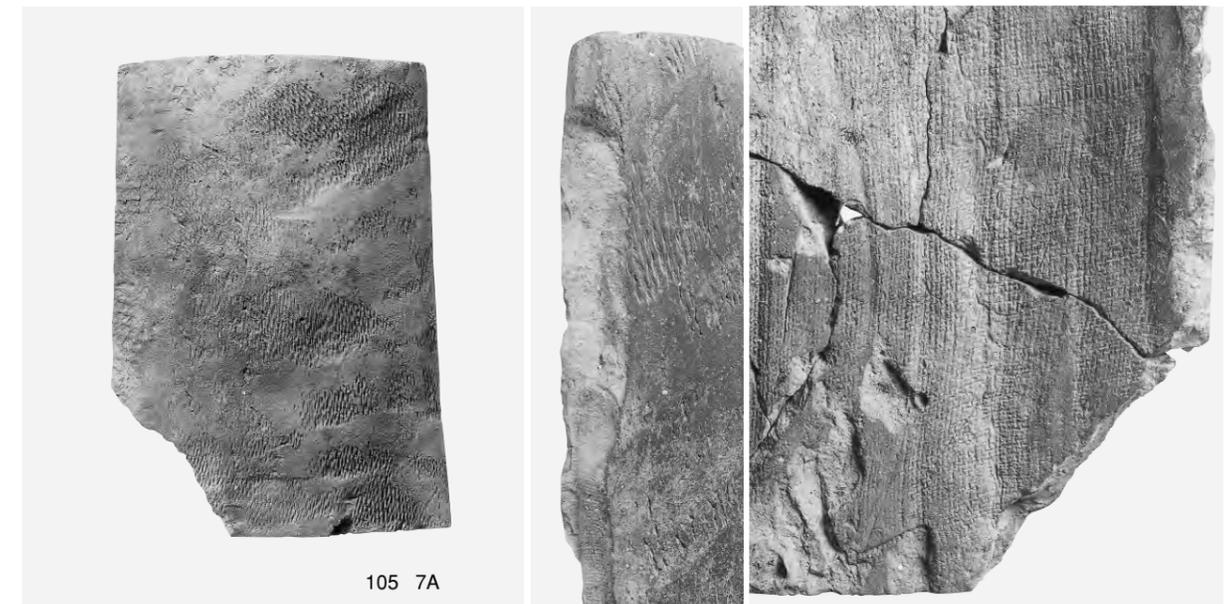
105 7A

105 平瓦7類A。斜格子叩き目が共存する例。

1 粘土板合わせ目。

2 平瓦7類Aの布綴じ7a細部。

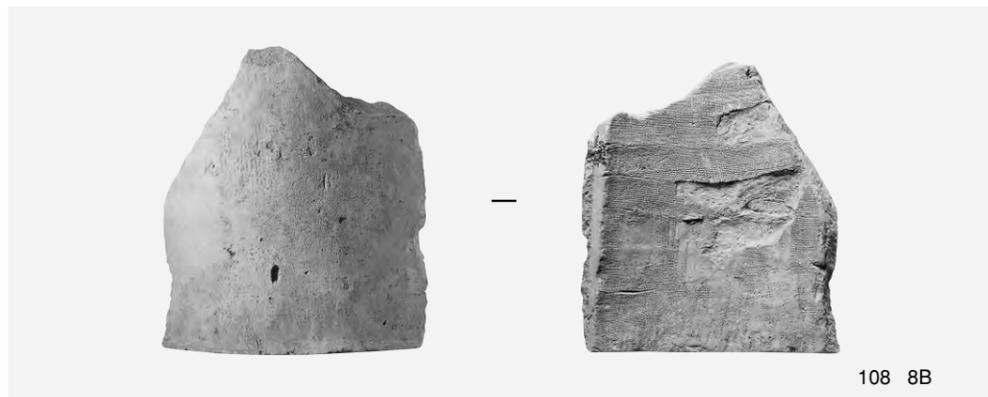
108 平瓦8類B。凹面の粘土紐の痕跡明瞭。側面に分割破面残る。

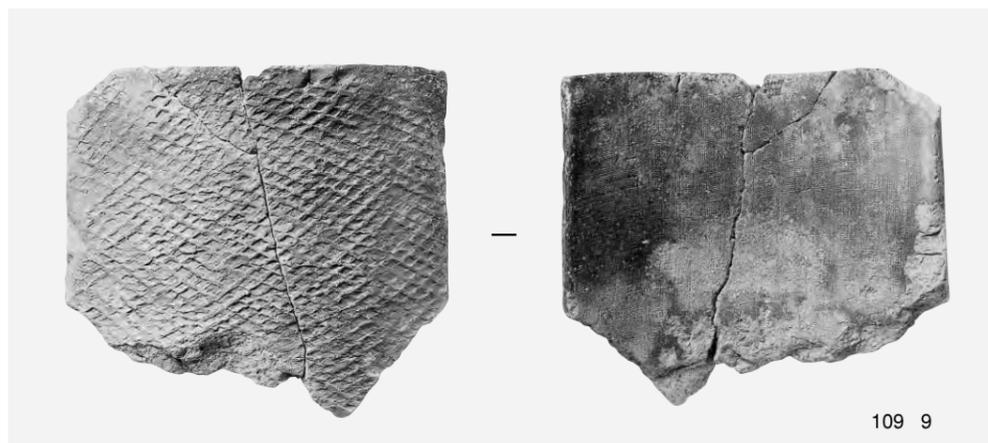
109 平瓦9類。凸面の粗い斜格子叩き目は円弧を描かない。凹面に側板の痕跡なし。

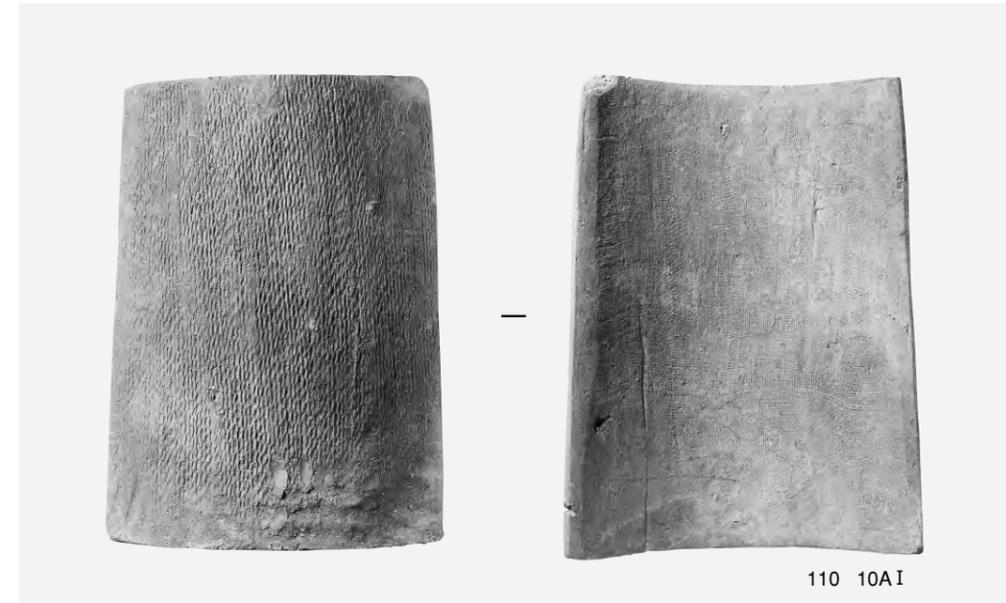
110 平瓦10類AI。凸面タテ縄叩き目。

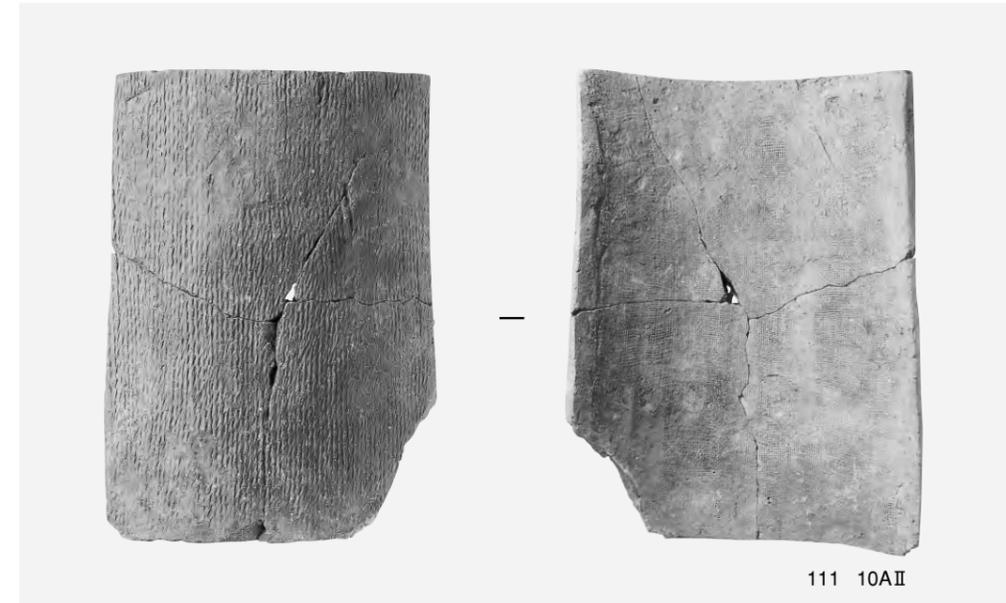
111 平瓦10類AII。凸面の縄叩き目はやや粗い。凹面左側辺近くに布端の痕跡。

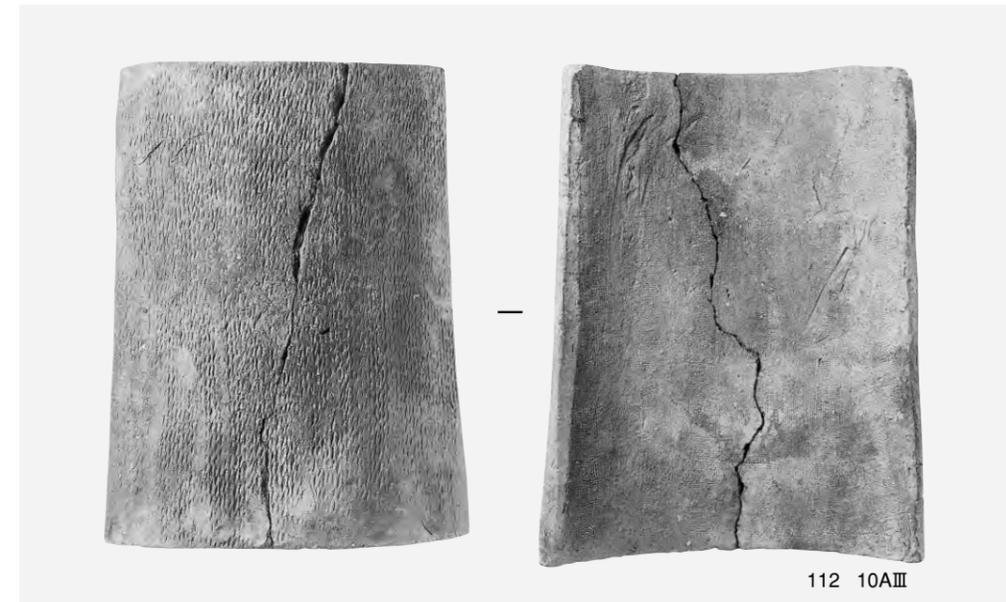
112 平瓦10類AIII。10類AI・IIより一回り大型。

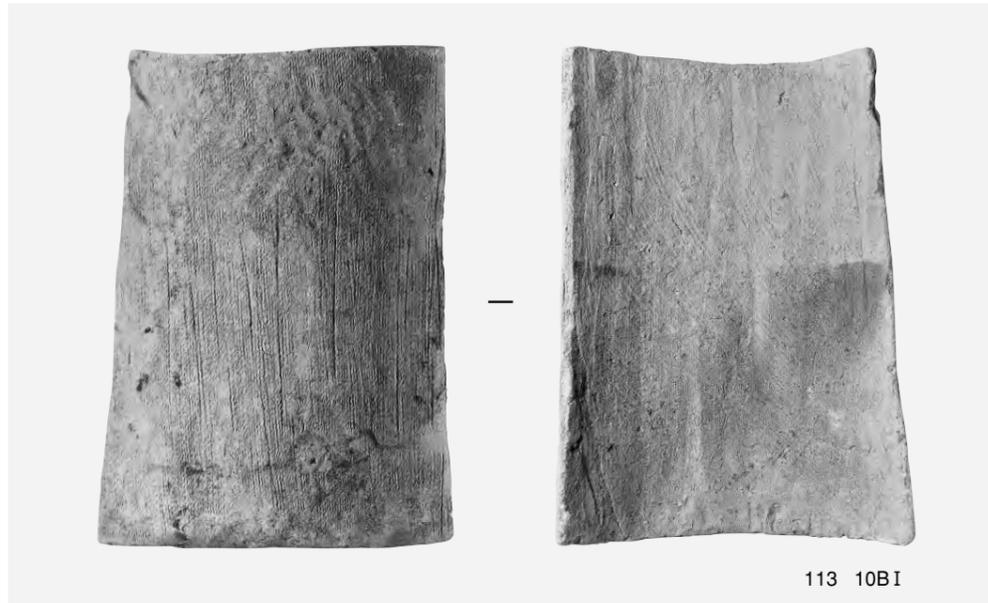
113 10BI

113 平瓦10類BI。縄叩き目の条が細い。凸面狭端近くにユビオサエの痕跡。凹面広端隅に布継ぎ目。

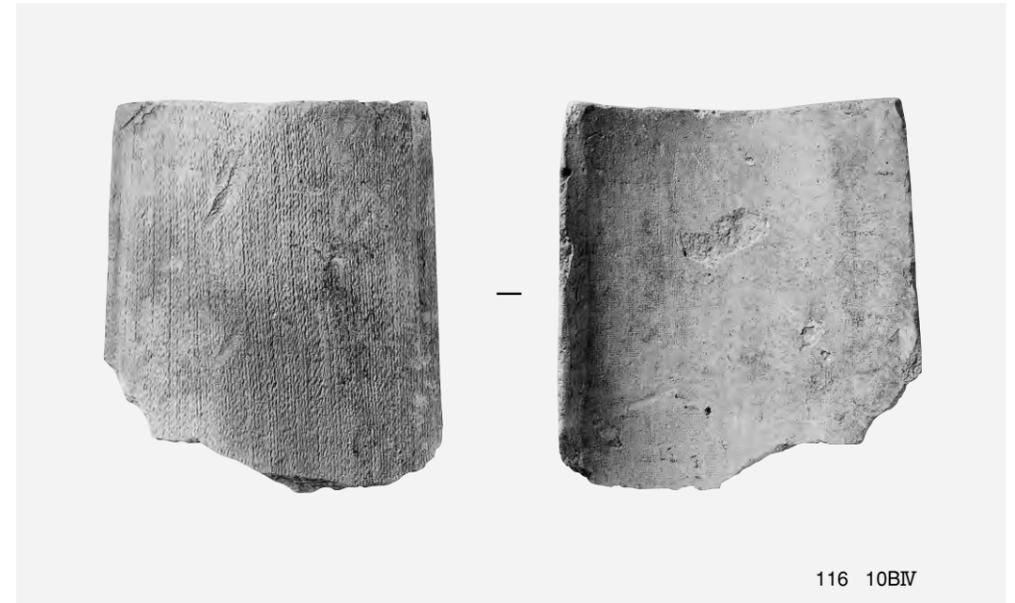
116 10BIV

116 平瓦10類BIV。凹面中央をタテにナデ調整。湾曲が強く凹面側縁がとがる。

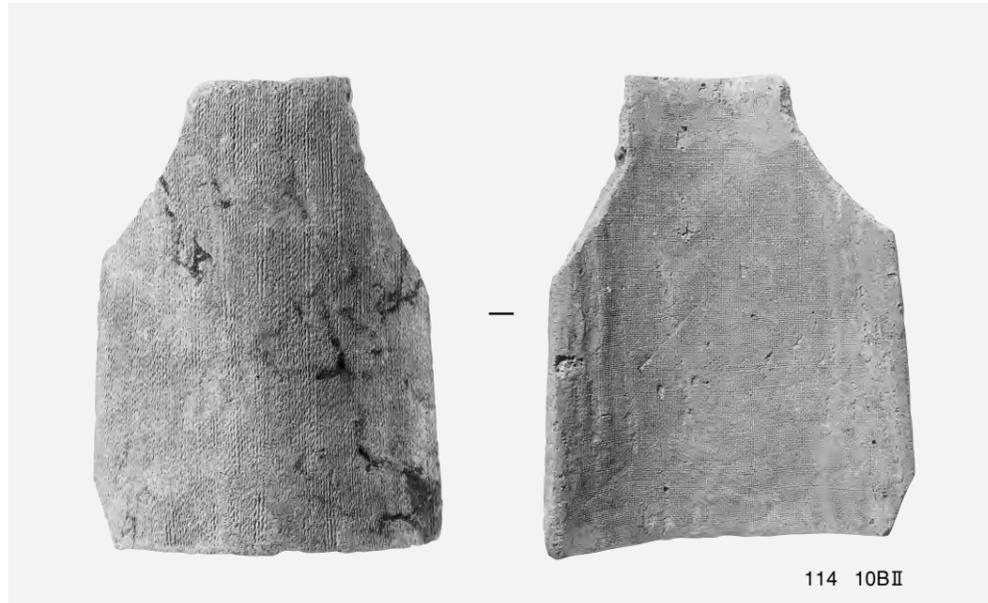
114 10BII

114 平瓦10類BII。凸面全面にタテ縄叩き目。凹面調整せず、側辺近くに内叩きの痕跡あり。

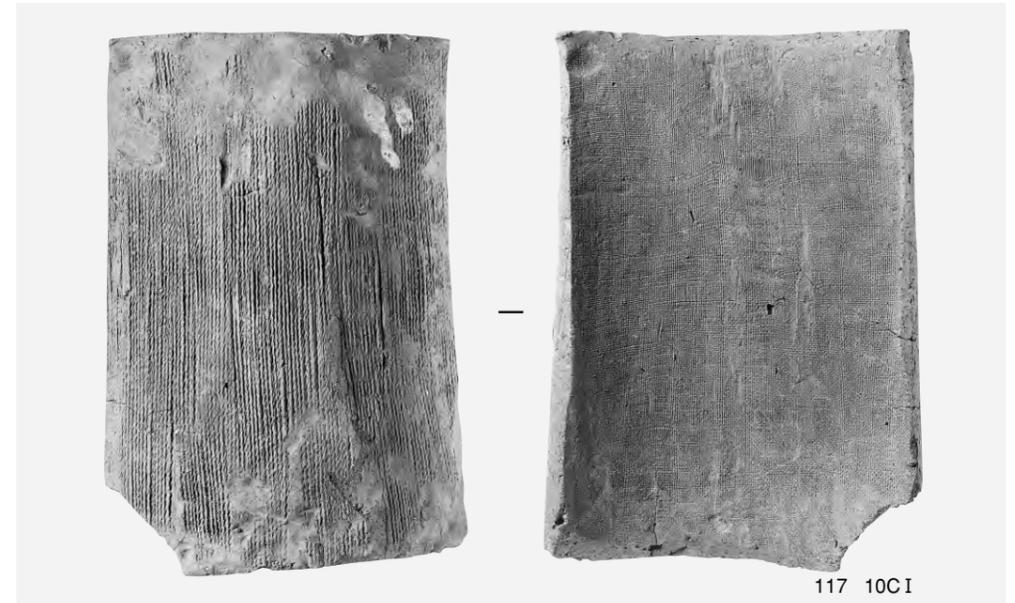
117 10CI

117 平瓦10類CI。瓦が長細く、凸面の縄叩き目が粗雑。

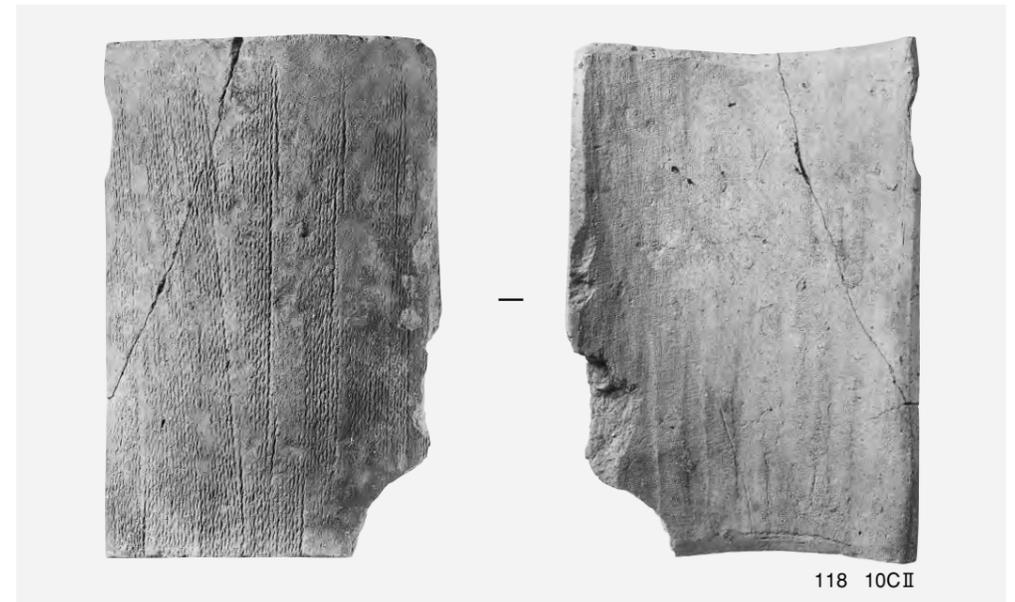
118 10CII

118 平瓦10類CII。凸面の縄叩き目は、条が長い。凹面に内叩きの痕跡多数。

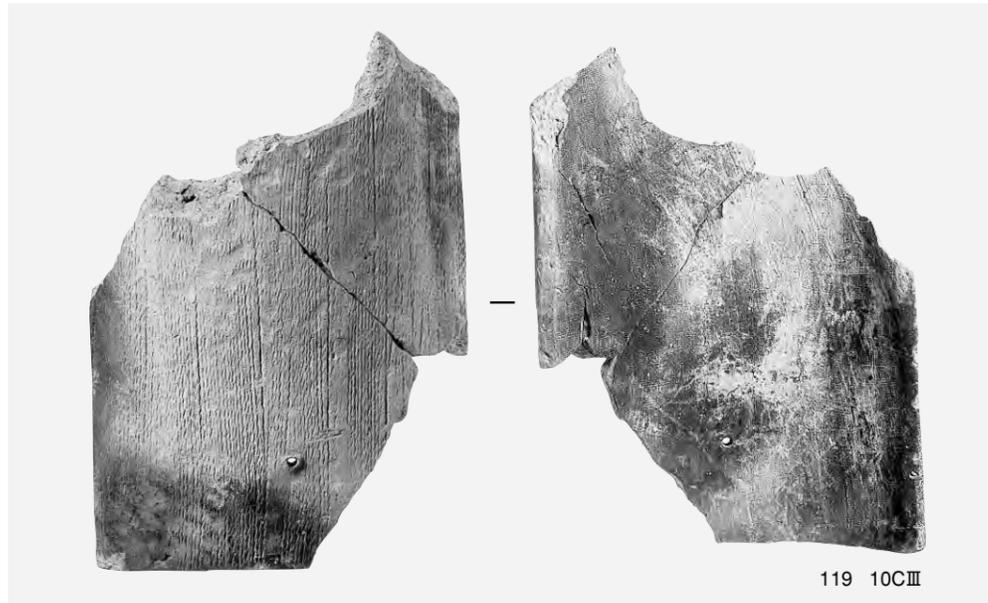
119 10CIII

119 平瓦10類CIII。凸面の縄叩き目は細い。広端近くに焼成前にあけた釘孔あり。

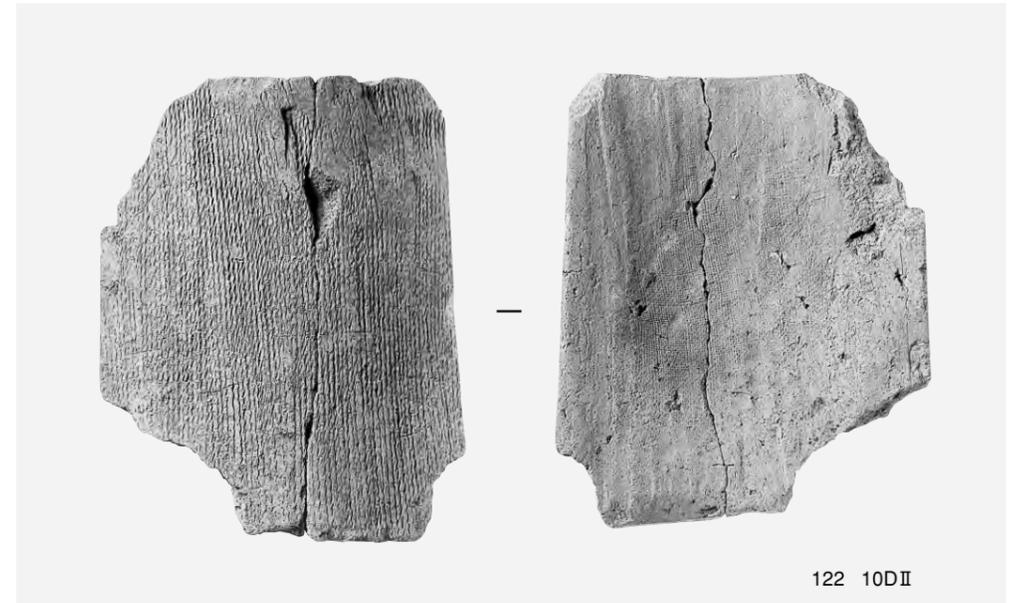
122 10DII

122 平瓦10類DII。凸面にも糸切り痕がみえる。凹面に内叩きの痕跡。

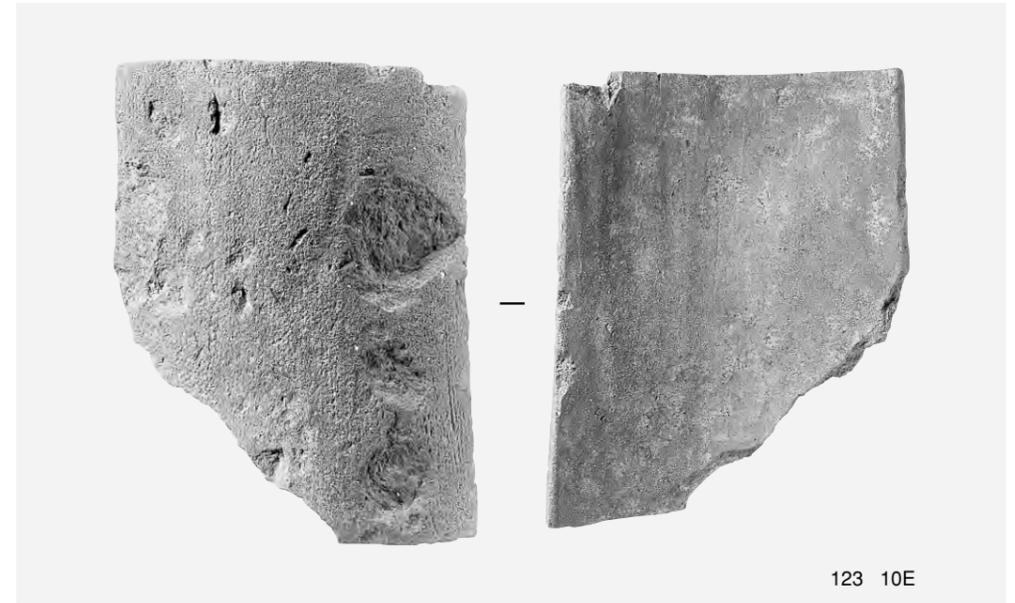
123 10E

123 平瓦10類E。凹凸面に離れ砂。凸面の縄叩き目と凹面の布圧痕は不明瞭。

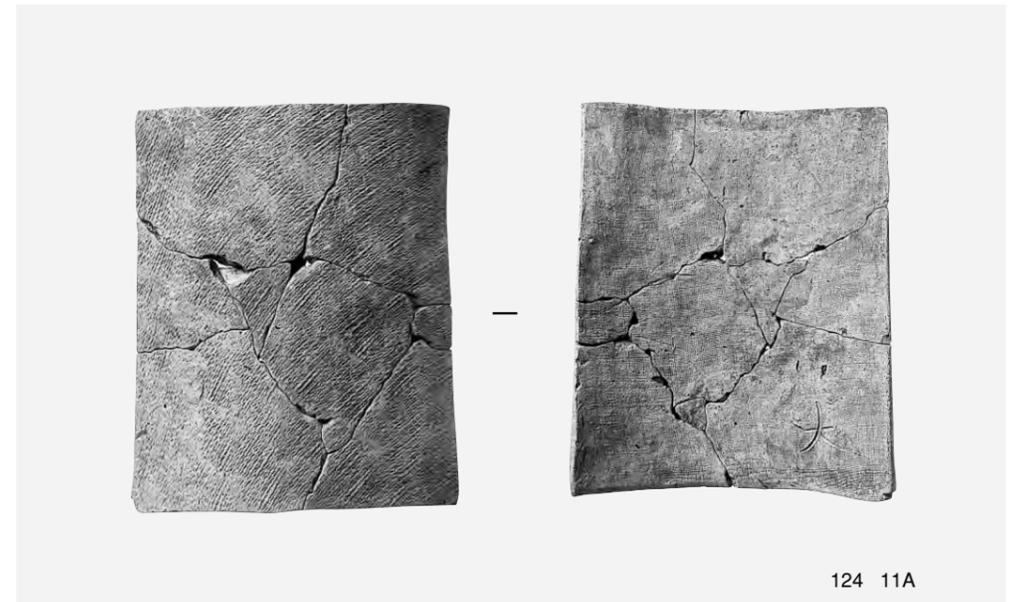
124 11A

124 平瓦11類A。凸面に右上がりの斜め縄叩き目。凹面調整せず、広端側隅にヘラ書「大」。

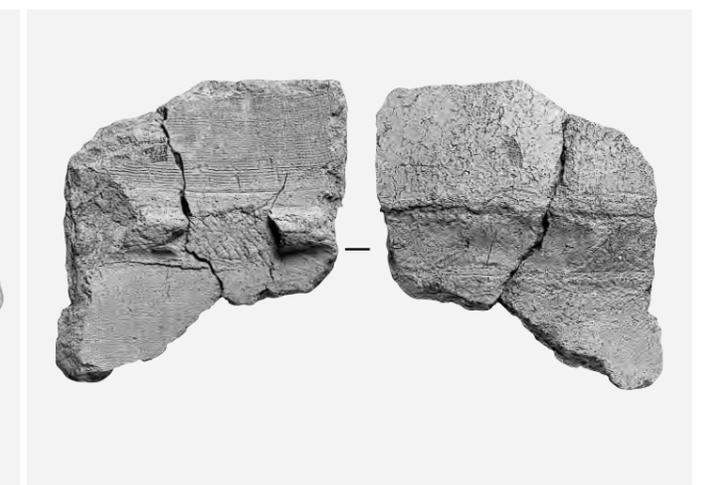
4 蝮羽瓦A4・5狭端部。凹凸面の凸帯剥離。
