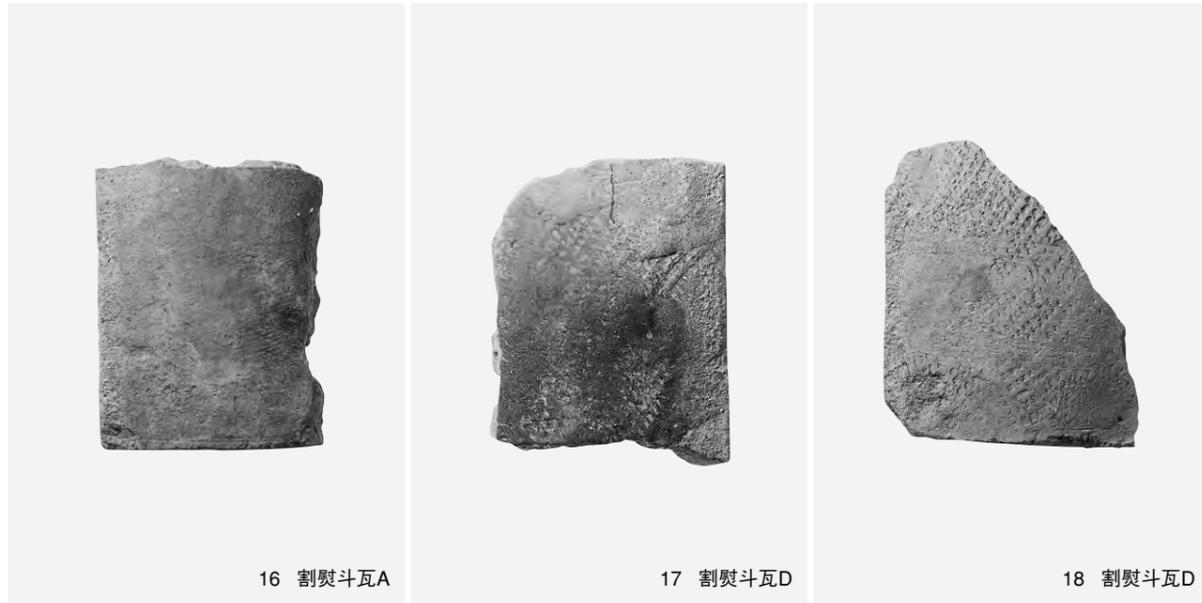
16 割熨斗瓦A。側面に風蝕痕。

17 割熨斗瓦D。側面に風蝕痕。

18 割熨斗瓦D。側面に風蝕痕。

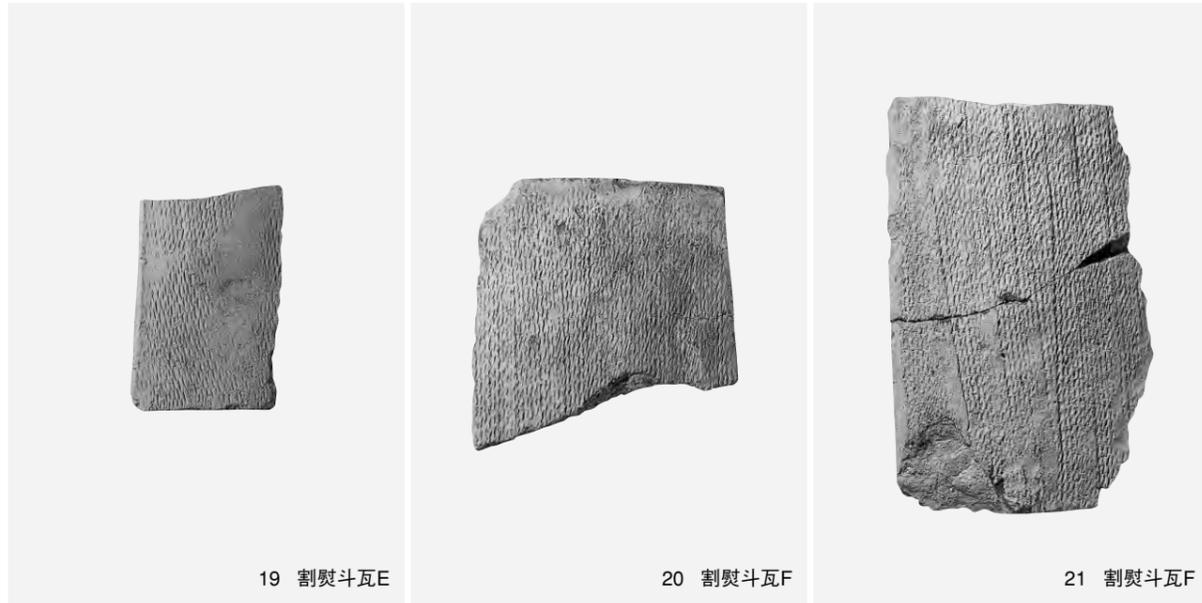
19 割熨斗瓦E。平瓦11類を加工。

20 割熨斗瓦F。平瓦10類Bを加工。

21 割熨斗瓦F。平瓦10類Aを加工。

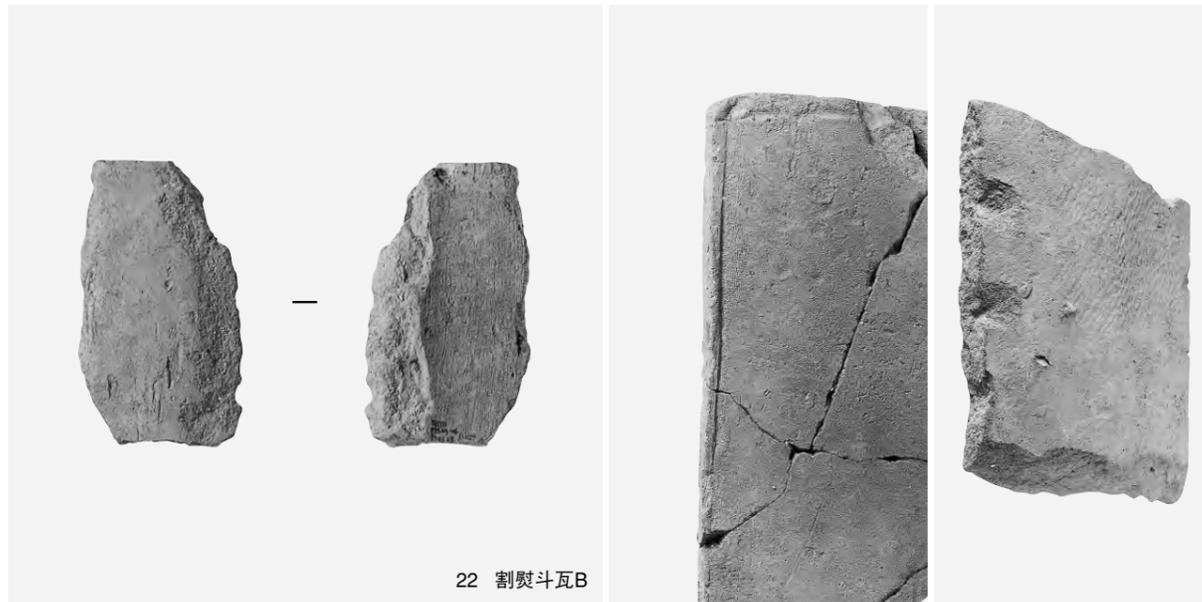
22 割熨斗瓦B

1 割熨斗瓦B凸面の凹型台痕跡。

2 割熨斗瓦Eの半割面細部。

22 割熨斗瓦Bで半割面に風蝕痕がある例。

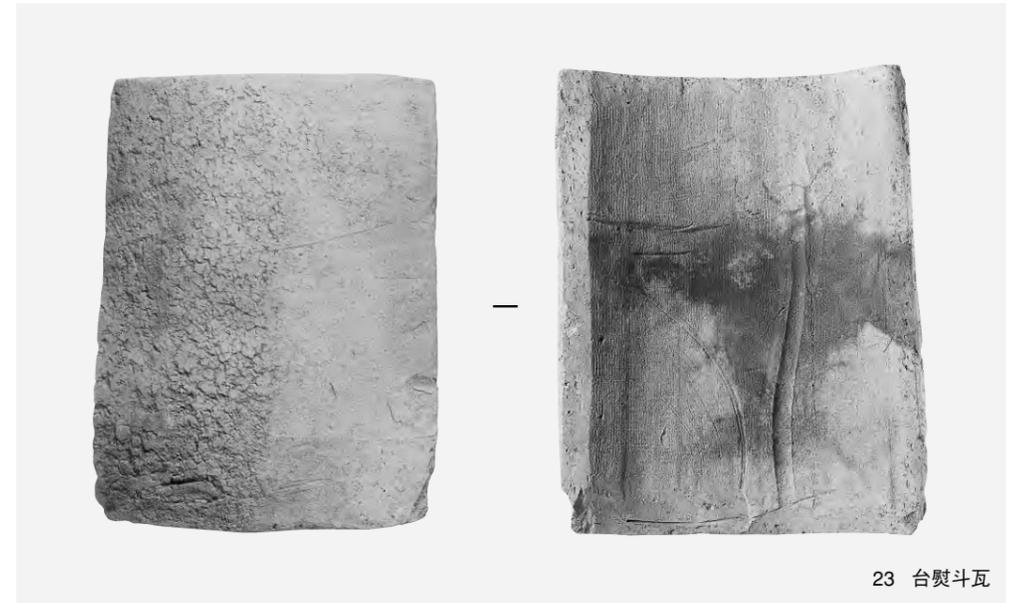
23 台熨斗瓦

23 台熨斗瓦。凸面のタテ半分は風蝕痕。凹面に葺土。

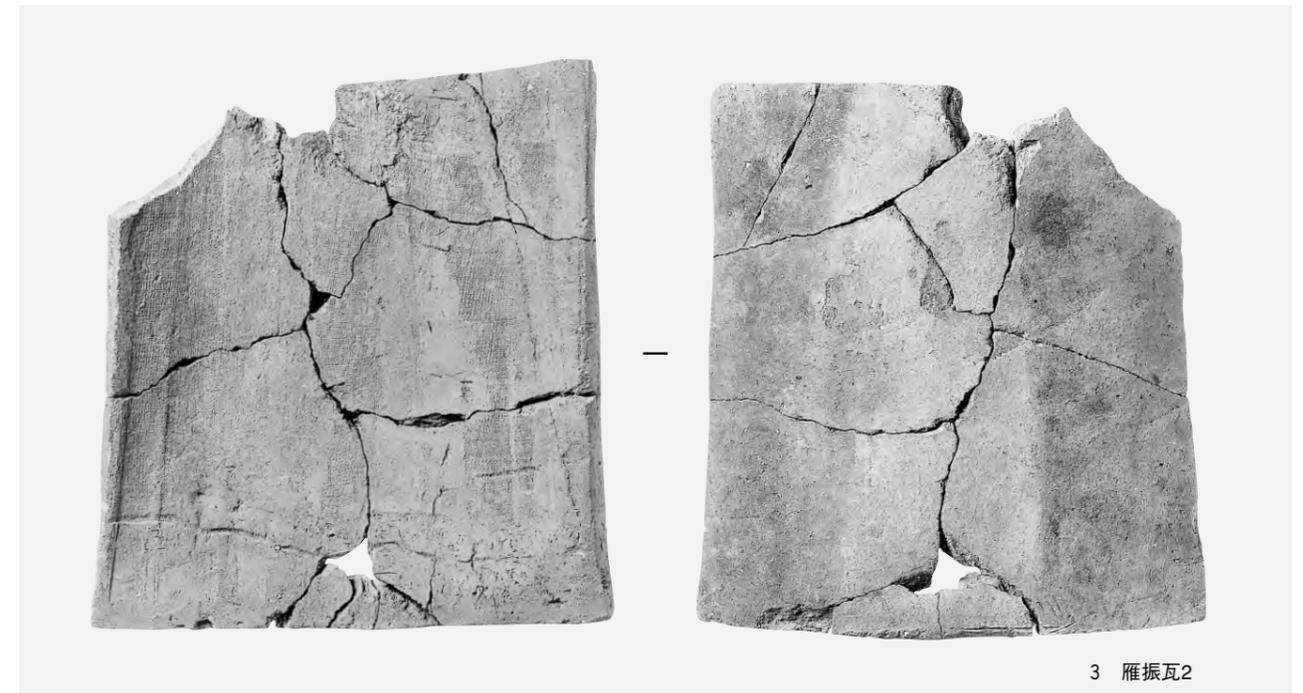
3 雁振瓦2

3 雁振瓦2。凸面の中央に葺土の痕跡が明瞭に残る。

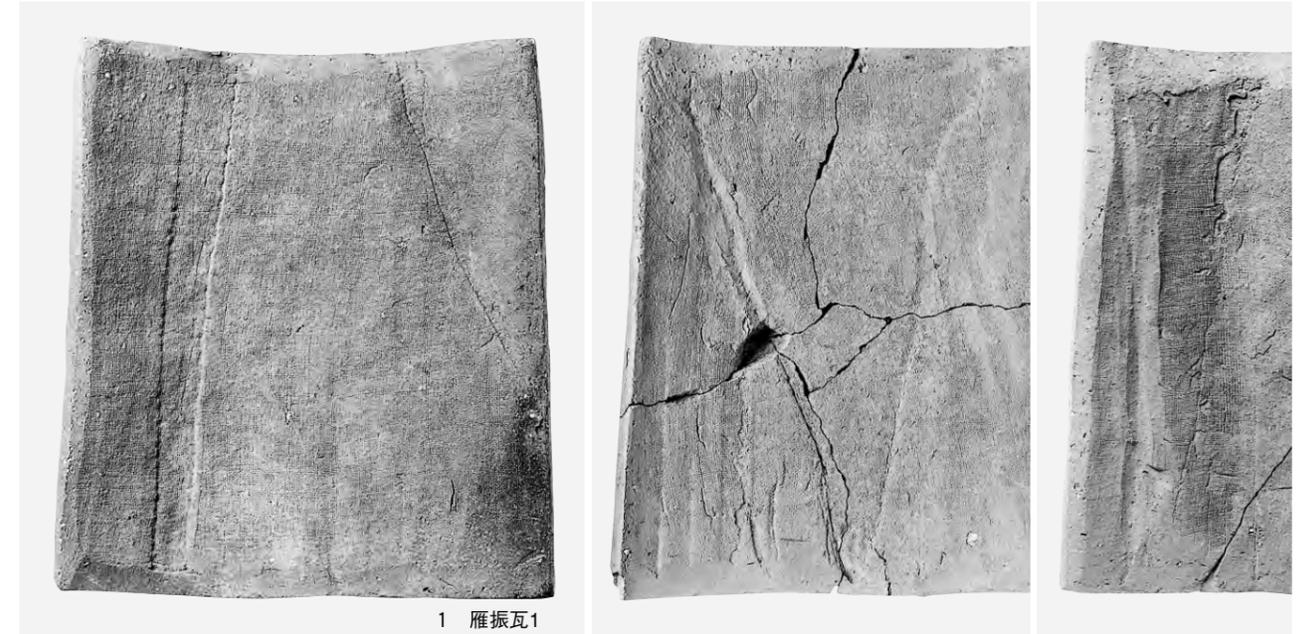
1 雁振瓦1

5 雁振瓦1。凹面の布綴じ痕 i。

6 布綴じ痕 iii。

1 雁振瓦1。凹面の布綴じ痕 ii。

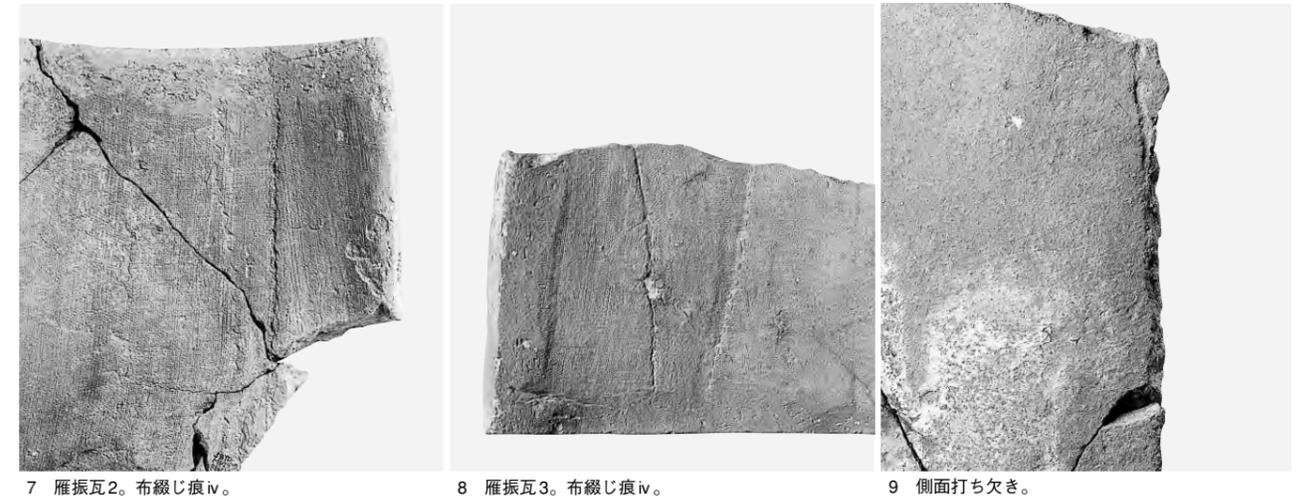
7 雁振瓦2。布綴じ痕 iv。

8 雁振瓦3。布綴じ痕 v。

9 側面打ち欠き。

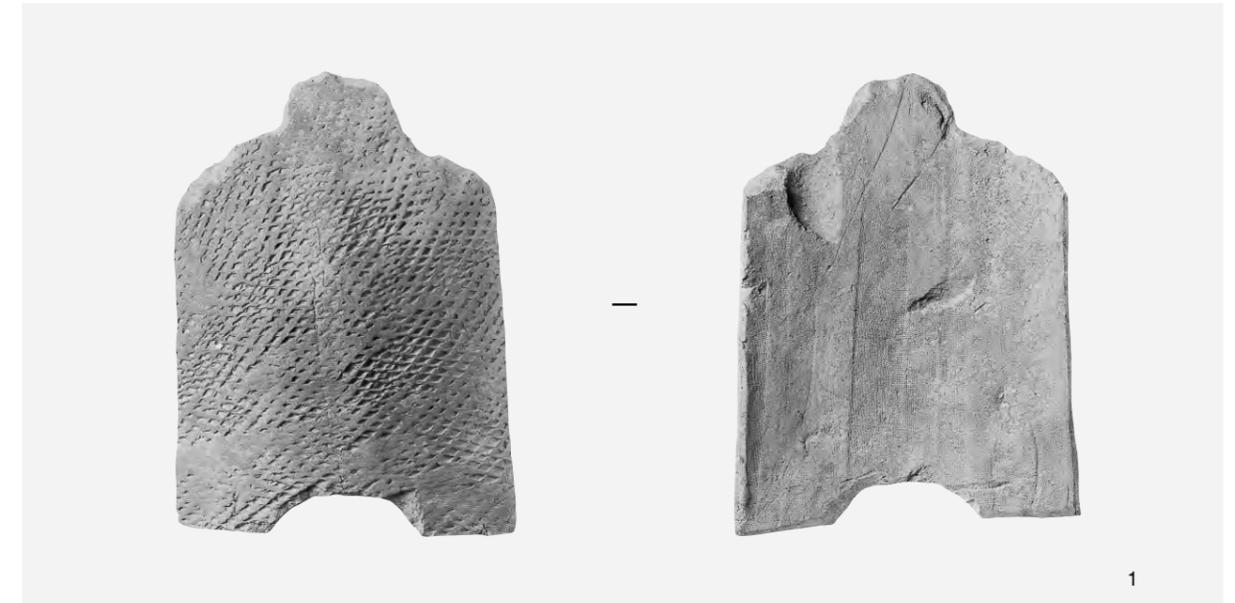
1 平瓦6類Aを焼成後に加工した「鬼瓦」。凹面に風蝕痕跡あり。平瓦として使用後に加工転用。宝蔵出土。

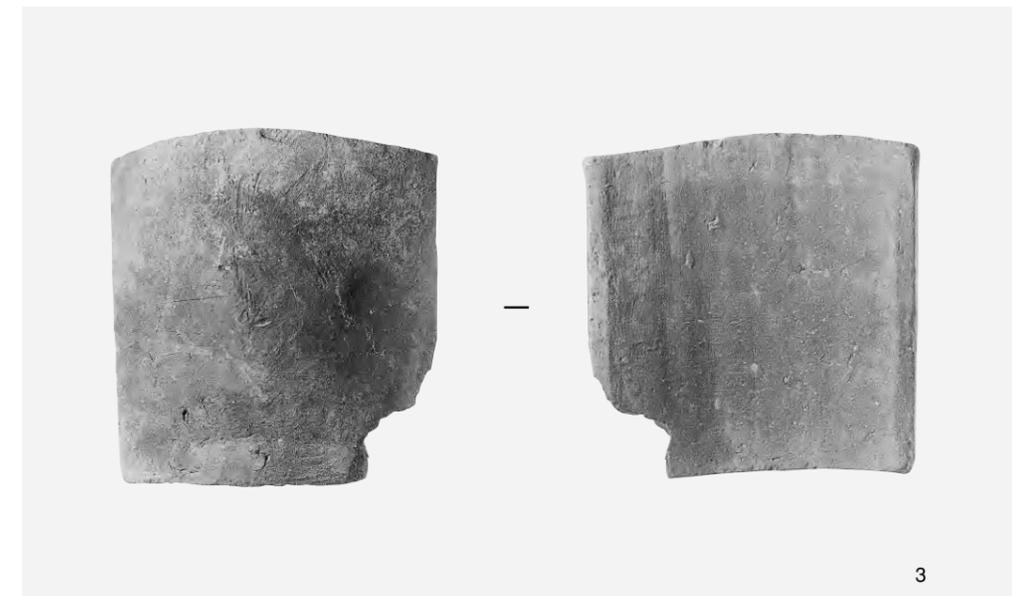
3 平瓦4類の広端を切り縮め、カーブさせた瓦。葺き足が長い。東面回廊出土。

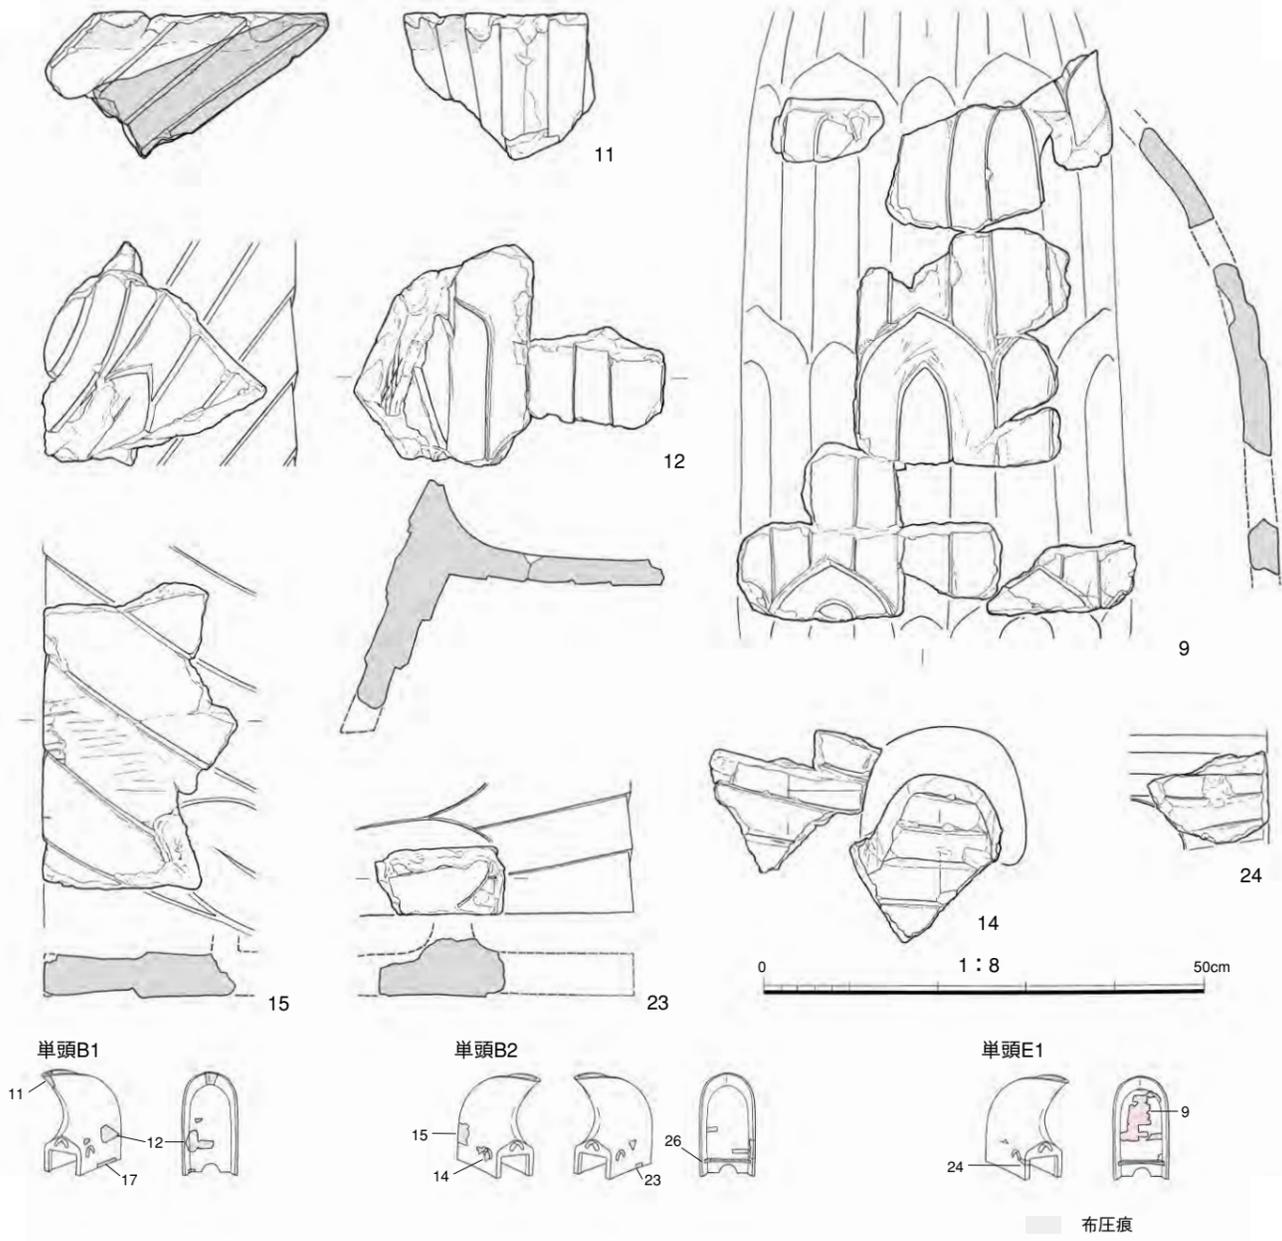
12 尾部キザミ目 (単頭B1) 15 尾部キザミ目 (単頭B2) 17 基底面布目 (単頭B1)

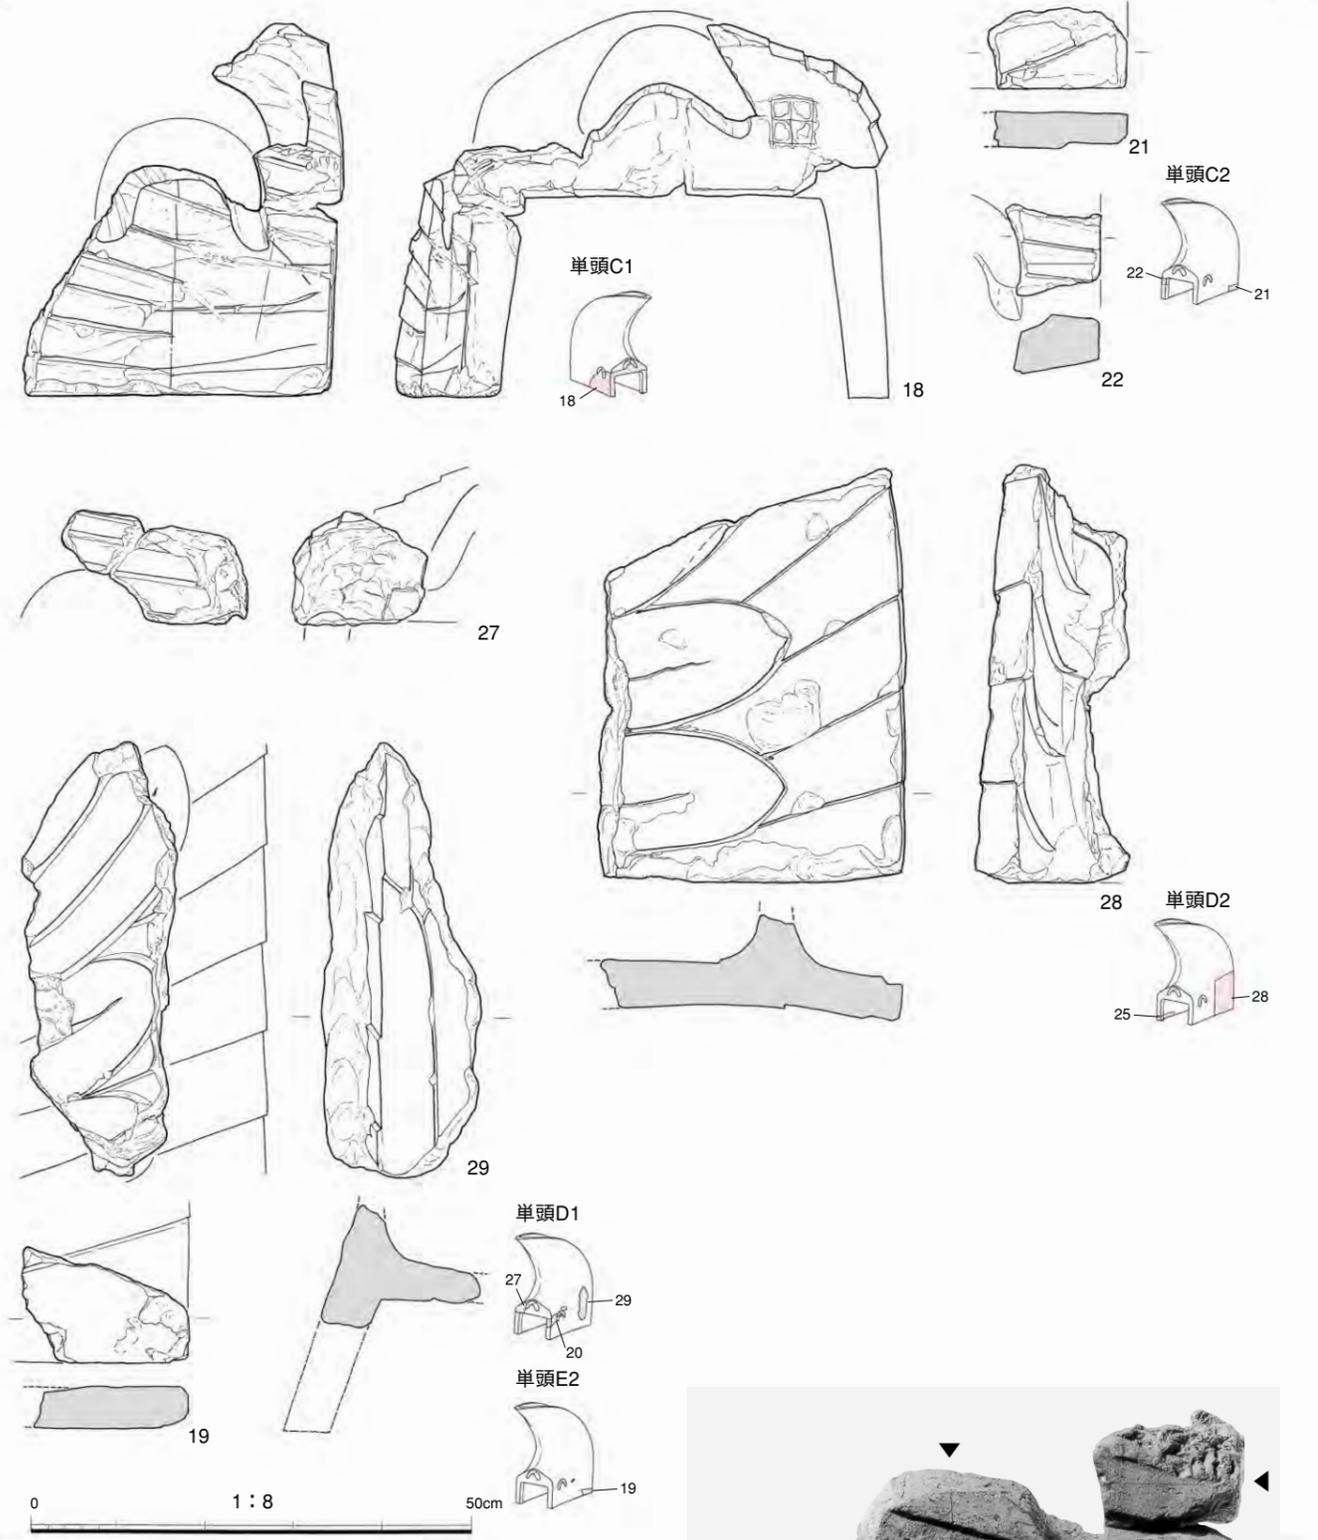
18 基準線▲と下書き線△ (単頭C1)
