# 埋蔵文化財 データベース

保存科学研究集会 遺跡保存に関する最近の動向

# 旧甲子園ホテルの外装材として使用される凝灰岩の保存に関する研究 —環境と材料物性からみる劣化要因—

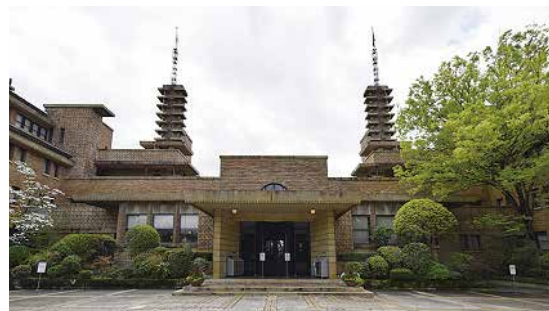
図1 旧甲子園ホテル 外観

旧甲子園ホテル<sup>1)</sup>（竣工：1930年、設計：遠藤新）は、F.L.ライト式の近代建築であり、国の近代化産業遺産ならびに登録有形文化財である（図1）。旧甲子園ホテルには、内・外装材として凝灰岩の日華石（石川県産）が使用され、豊かなレリーフが施されている。さらに、修復工事の過程で、竜山石（兵庫県産）<sup>註1)</sup>や大谷石も採用されてきた。これらの凝灰岩のうち、とくに外装材には、剥離や欠損といった劣化が進行している<sup>2, 3)</sup>。

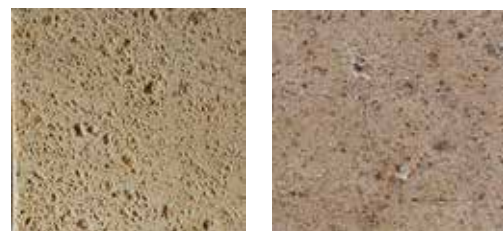
図2 旧甲子園ホテルの外装材に使われる石材  
（左：日華石、右：黄龍山石）

本研究で対象としている2種類の凝灰岩（日華石と竜山石）も外観が異なり、日華石（図2左）には数ミリ程度の孔部が多くあるのに対して、竜山石（図2右）は非常に緻密である。そして、5章で示す劣化の状況も大きく異なっている。そのため、一般的に把握される物性以外にも、石材の多孔質部分の構成や透水・透湿性などの水分の移動に関係する物性の差が、劣化の差異の要因となることが考えられる。

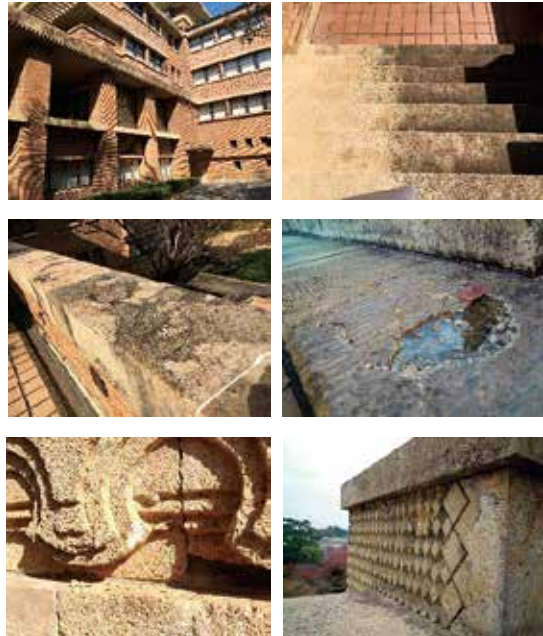
図4 日華石の石材状態(左上:ひさしの黒ずみ、右上:南テラス東階段の藻類繁茂、左中:屋上テラスの笠木の欠損と充填、右中:屋上テラス階段石の表面の割れ、左下:南テラス柱の塩類の析出、右下:屋上レリーフ部の塩類の析出が見られた箇所の欠損)

日華石では、3階屋上テラスの笠木石と階段石、1階西ホール南テラス階段石に、厚さが1cmを超える大きな欠損が見られた。また、1階南テラス柱(図4左下)、屋上テラス外壁の装飾などには、割れや欠損(図4右下)があり、同じ個所で塩類の析出も見られた。

日華石に欠損が見られた箇所は、藻類の繁茂同様に雨がかりがある箇所であった。図4右中のように、大きな欠損が見られた箇所は、屋上テラスに降った雨が染み出す箇所

所であり、降雨後のしばらくの間は、高い含水状態が続く箇所であった。TDRによる含水率<sup>註4)</sup>は、降雨前でも20%近い含水率であり、降雨後は24%とほぼ飽和に近い含水率であった。また、上部が開けており、日射や夜間放射の影響を大きく受ける箇所であった。

塩類の析出は日華石にみられ、3階のレリーフの部分、3階の巾木、1階南テラス柱のレリーフ部分（図4左下）<sup>註5)</sup>であった。3階のレリーフは、欠損部がモルタルにより補修されていたが、日華石が粉化しモルタルが剥落した箇所も見られた。竜山石には、結晶化した塩類は見られなかった。

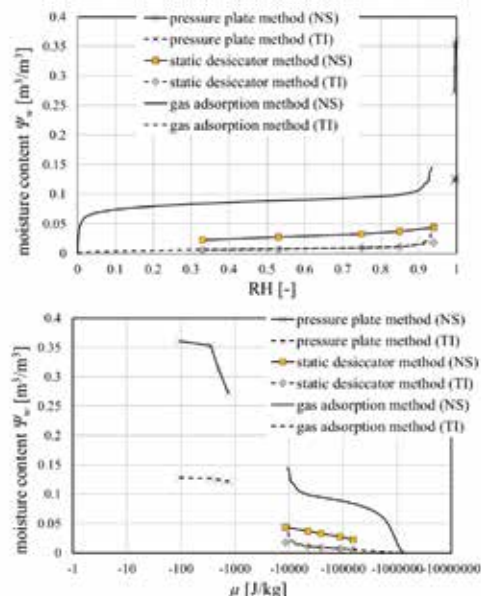
図12 平衡含水率  
(上：相対湿度、下：水分化学ポテンシャル)

日華石は $\mu \approx -10\,000 \sim -1\,000\,000\text{ J/kg}$ において結果にばらつきがみられた。とくに、デシケータ法とガス吸着法では、いずれも吸湿過程であるが、含水率は大きく異なった。ガス吸着法では、かなり細かく砕いた試料を用いて測定するため、試料作成時に破断面での細孔半径が大きくなることによると考えられる。

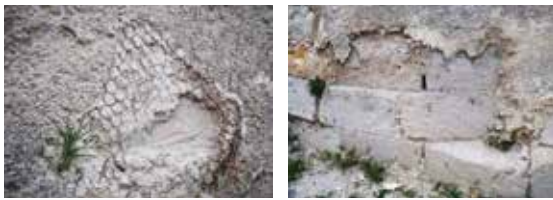
図2：不適切な保存処置の例  
(左：錆びた金属メッシュの露出、右：被覆材の剥離)

これまで、凝灰岩表面上の深刻なひび割れや侵食は、一般にライムセメントベースの被覆材で処理されてきた<sup>9)</sup>。被覆材と凝灰岩の境界に鋼製のメッシュを使った試みも行われたが、図2に示すように、界面への水の浸透や日射熱などによりしばしば界面での剥離が生じている<sup>10)</sup>。いったん過度な処置を行うと将来的に再処置をすることが不可能となり、継続的な保存活動を行うことが困難になるが、凝灰岩の侵食を遅らせる効果的な表面処理や被覆の方法が見つからないのが現状である。

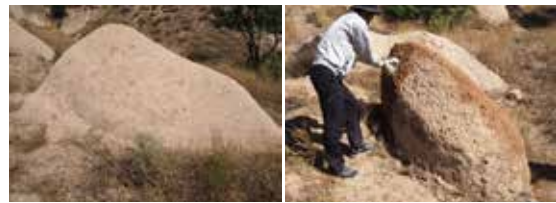
図8：屋外暴露試験体（左）無処置（右）表面処理

ウズムル教会の近くで2つの小岩体を選択し、試験に供した。図8（左）は何も塗布しないもの、（右）はPermeate HS-360を全面に塗布しているところである。小岩体試験においては、凝灰岩体の風化の度合いを定量化するために、図9（左）に示すように岩表面にステンレス釘を打ち込み、岩から出ている部分の長さを定期的に測定することとした。岩体の各方位に2か所ずつ（上部と下部）とさらに上面の計9か所に釘を打ち込んだ。岩の表面から出ている釘の長

本試験施工においては、これまでの凝灰岩の保護に適した薬剤の研究結果から、表面処理材として無機系含浸封孔剤Permeate HS-360 (D&D Corp.)<sup>12)</sup>を選択した。Permeateはメチル基およびフェニル基を含むアルキルアルコキシシランを基剤としている。アルキルアルコキシ基が大気中の水分を取り込んで加水分解することによって重合していく。重合した後、3次元のSi-O-Si構造をとり、対象物内の隙間を強固に固めることで、体積強度を向上させる。さらに、重合後もメチル基またはフェニル基は残存する。

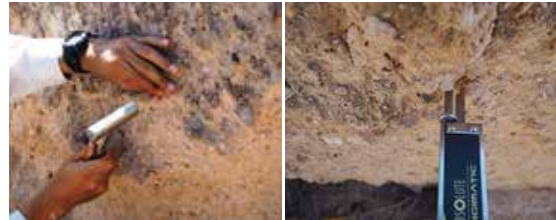
図9：風化の度合いの定量化  
（左）ステンレス釘の打ち込み（右）釘の出しの長さ測定

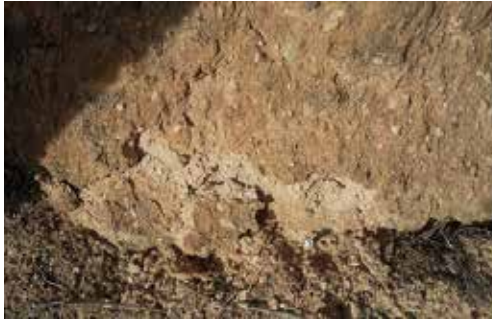
図10：岩体表面の剥離

この測定は、現地の協力者によって数週間ごとに行われた。施工後8カ月で、無塗布の試験体においては、岩体の足元に風化した凝灰岩の粉が堆積し、9本中6本の釘が抜け落ちてしまったが、表面処理した岩体においては、風化堆積物は非常に少なく、釘の抜け落ちは見られなかった。ただし、処理された岩体では、ある厚さを伴った剥離が数か所見られた（図10）。表面処理材が硬化する際の収縮率が大きかったことも一因と考えられる。また、撥水層では液水の移動がほとんどないと考えられるため、塗布が完全でない箇所などから内側に浸透してしまった水分が撥水層と基材の界面に蓄積し、凍結した可能性もある。

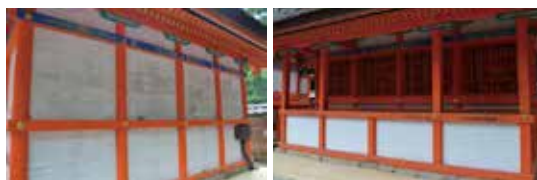
北壁(西殿)(写真1)：嵌板全体が黒色に変色していた。特に腰長押上部の嵌板が濃い黒色に変色していた。中殿・東殿も同様であった。

南壁(東殿)(写真2)：西殿と東殿の嵌板にはほとんど変色は見られず白いままであり、全体に細かいひび割れが発生していた。中殿・西殿にも同様であった。

写真1：北壁(西殿)

写真2：南壁(東殿)

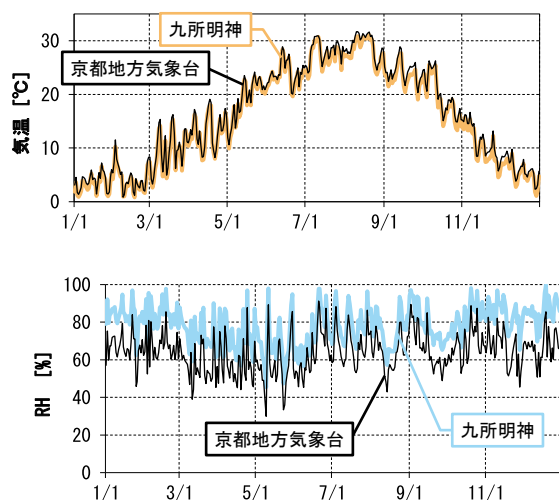
図5：外気の日平均温度・相対湿度(九所明神での測定値と京都地方気象台での観測値)

九所明神周辺の外気温は京都地方気象台での観測値とほぼ等しいが、相対湿度は気象台よりも10～20%高い。これは九所明神

の北側と東西が樹木に囲まれていること、北側斜面からの水分流入により地盤が湿潤状態になりやすいことが原因と考えられる。

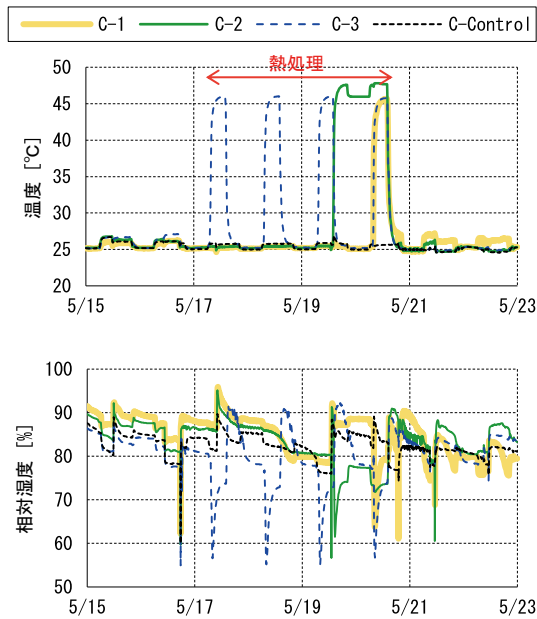
図9：実験C(温度：45℃)の密閉容器内の温湿度変化

プラスチック密閉容器内の温湿度変化の一例を図9に示す。培養期間中、温度は25～27℃の間で、相対湿度は80～90%に保たれていた。一部、温度と相対湿度が大きく変化しているのは、水の噴霧のため恒温槽から取り出した密閉容器の蓋を開けたためである。

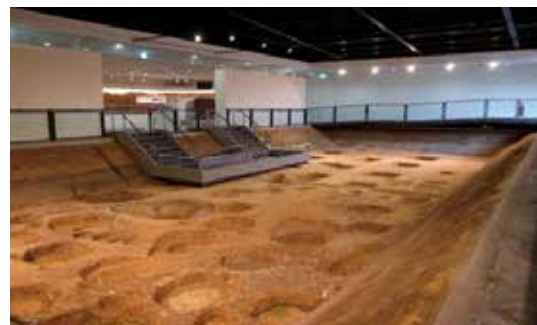
図2 北棟内観（南西から）

年設置) 開口部が少ない構造で、内部では柱穴の遺構が展示されている(図2)。一方、南棟は空調設備が備わっておらず開口部が多い。また、南北壁の上半はルーバー状の開口部のため外気との通気量が多い構造となっており(図3)、内部では基壇周辺の雨落ち溝が展示されている。

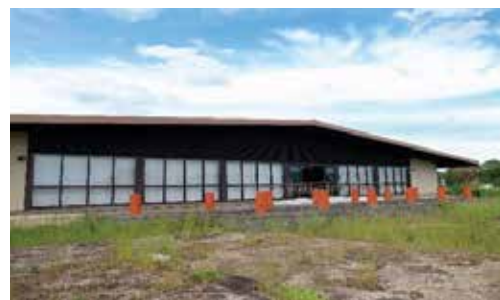
図3 南棟外観（南西から）

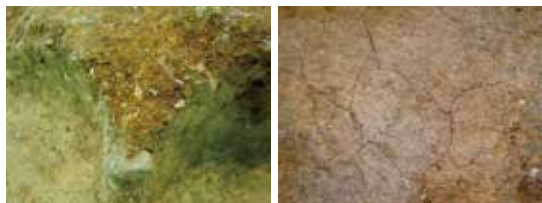
遺構展示館の土壌表面を観察した結果、北棟では柱穴の周縁部で土壌粒子や礫の崩落が生じ(図4)、平坦面ではクラックが観察された(図5)。また、南棟では年間の大部分の時期において湛水状態にある遺構面では土壌の崩落は認められなかった。一方で、法面上方の盛土層では土壌粒子の崩落が認められた(図6)。クラックの発生や土壌粒子の崩落には土壌の含水状態が大きく影響している。土壌粒子同士の接着を担保している粒子間の水分が過度に減少することで粒子間の結合力が失われ崩落が進行する。とりわけ、柱穴周縁部では水平面と比

図4 土壌粒子の崩落 図5 遺構面のクラック

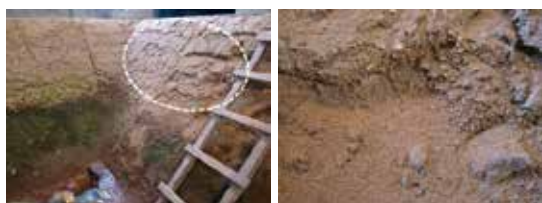
図6 南棟法面の土壌粒子の崩落  
(左: 法面全体、右: 左図破線箇所の拡大)

較して水分の蒸発速度が速く、鉛直面は構造的に不安定であるため、土壌の乾燥にもなって土壌が塑性を失い崩落したと考えられる。また、水分蒸発にもなう体積収縮によって団粒間の間隙が拡大し、クラックの発達へとつながったと考えられる。

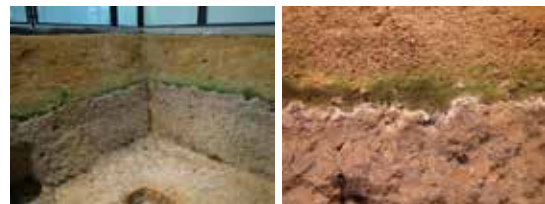
図7 土層境界部の蘚苔類  
(左: 法面全体、右: 境界部拡大)

北棟では主に法面の盛土と埋戻し土の層境界を中心に蘚苔類の繁茂が見られた。特に、北側と西側法面の土層境界部では白色を呈する析出物も顕著に認められたことから、他の箇所と比較して土壌の含水状態が高い箇所と考えられる(図7)。また、南西隅では柱穴周辺に蘚苔類が繁茂している様子が認められ、その分布領域が照明の当たる箇所に限定される様子が認められた(図8)。蘚苔類が繁茂する条件として灌水頻度と光条件が重要と指摘されていることから<sup>2)</sup>、地盤遺構において蘚苔類が生育する環境条件としては土壌含水率と照度が大きく影響をおよぼすと考えられる。そこで、上記の北棟の2つの柱穴において蘚苔類が生育する箇所と生育していない隣接箇所において土壌含水率と照度を測定し、蘚苔類繁茂の有無を分けた環境の差異を検討した。土壌含水率と照度の測定結果をそれぞれ図9と図10に示す。

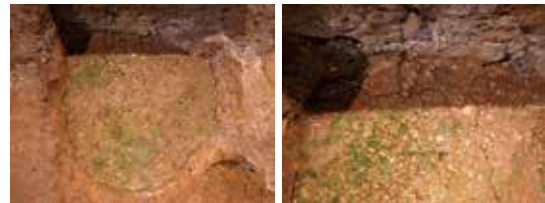
図8 柱穴に繁茂する蘚苔類。陰となる領域では繁茂が認められない。(左: 柱穴全体、右: 境界部拡大)

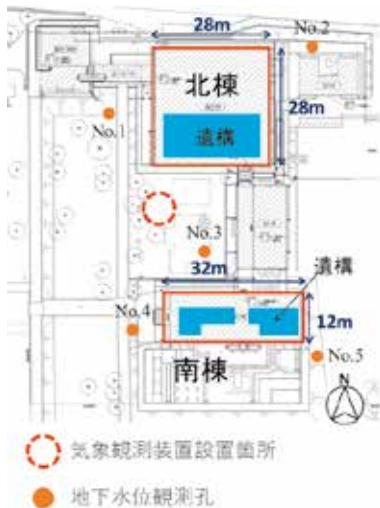
図17 気象観測および地下水位観測実施箇所

平城宮跡遺構展示館の北棟と南棟の間に位置する中庭に気象観測装置を設置し、遺構展示館の外界気象条件について実測調査を実施した（図17）。測定項目は外気温度、相対湿度、大気圧、風向・風速、水平面全天日射量、降水量である。

遺構展示館周辺地盤の水分環境を調べるため、図17に示す遺構展示館周辺の5カ所においてボーリング調査をおこなうと同時に、地下水位観測孔を設けて地下水位実測調査を実施した。測定に使用した機器は応用地質社製のS&DL miniである。さらに、遺構表面で析出する塩の起源について検討するため、地下水中の溶存成分分析を実施し

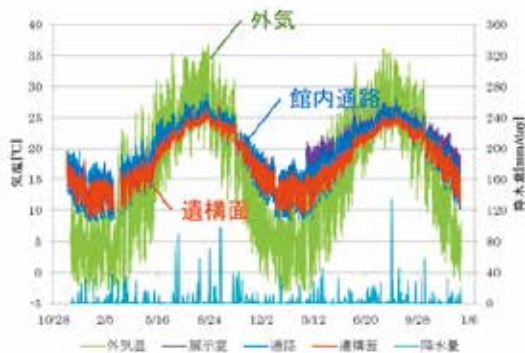
図18 北棟室内気温

また、遺構展示館内の温熱環境調査として、北棟、南棟室内の温湿度測定を実施した。測定には、温湿度データログTandD社製、TR-72Uを使用し、10分間隔で気温及び相対湿度の測定を実施した。北棟の測定箇所は館内通路と遺構面直上、および天井部に設置された空調設備からの吹き出し口である。一方、南棟の温湿度測定箇所は館内通路と遺構面直上とした。北棟と南棟の気温および絶対湿度をそれぞれ図18から図21に示す。

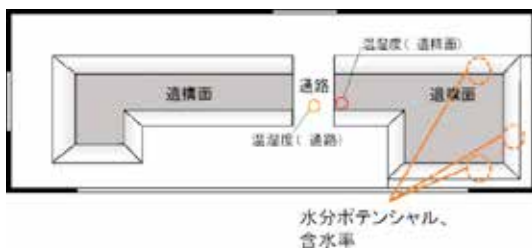
また、遺構展示館内の地盤水分環境調査として、南北両棟の法面および北棟の柱穴埋め戻し箇所において、水分化学ポテンシャルと土壌含水率の測定を実施した。北棟、南棟の測定箇所をそれぞれ図22、図23に示す。測定にもちいた水分化学ポテンシャル計と土壌含水率計はDecagon device社製のそれぞれWPS-2と10HSで、水分化学ポテンシャルセンサーの測定上限値は-10 kPaである。ただし、本稿では紙面の都合上、南棟の結果についてのみ述べることとする。

図23 土壌水分状態測定箇所（南棟）

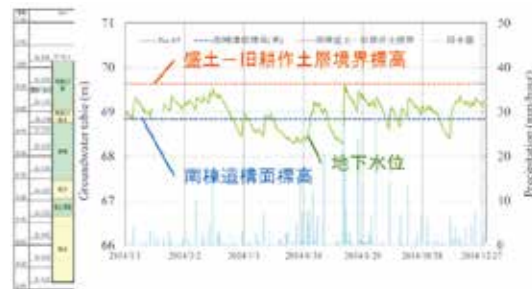
遺構展示館周辺の5地点の地下水位観測孔のうち、ここでは南棟東側に隣接する観測孔No.5の結果を図24に示す。観測の結果、いずれの観測孔も同様の傾向を示し、地下水水面は4月下旬から8月上旬にかけて低下し、その他の期間では概ね遺構面よりも高い位置で推移することがあきらかとなった。南棟法面での土壌含水率の測定結果を図25

図24 地下水位変化（図17中No.5にて測定）

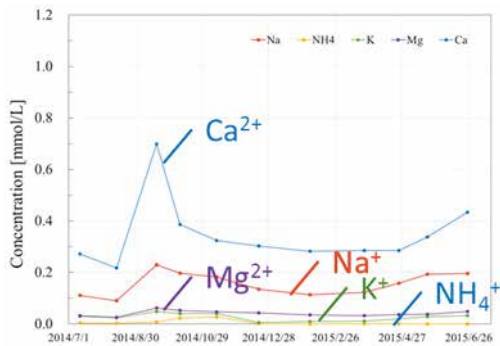
図27 地下水溶存成分（観測孔No.5、陽イオン）

た。試料水はテフロン製採水容器をもちいて地下水位観測孔から毎月1回採取した。採取した地下水は孔径0.2 μmのヌクレポアフィルターをもちいて速やかにろ過をおこない、懸濁粒子を除去した。その後、ろ液に対してDIONEX社製イオンクロマトグラフィICS-1000を用いて、陽イオンはLi<sup>+</sup>、Na<sup>+</sup>、NH<sub>4</sub><sup>+</sup>、K<sup>+</sup>、Mg<sup>2+</sup>、Ca<sup>2+</sup>について、陰イオンではF<sup>-</sup>、Cl<sup>-</sup>、NO<sub>2</sub><sup>-</sup>、Br<sup>-</sup>、NO<sub>3</sub><sup>-</sup>、PO<sub>4</sub><sup>3-</sup>、SO<sub>4</sub><sup>2-</sup>について定量分析をおこなった。

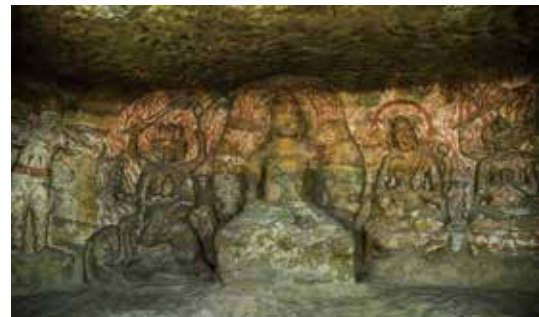
図1 高瀬石仏の石仏群

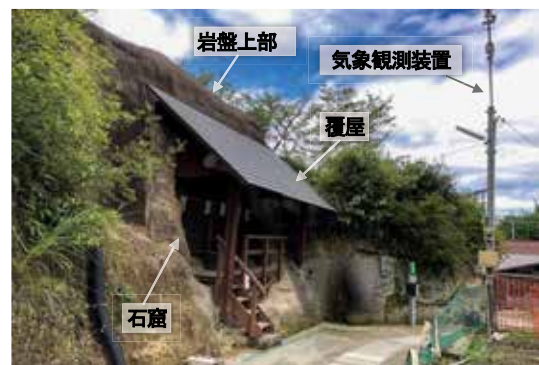
図2 石窟を含む岩盤および覆屋の外観

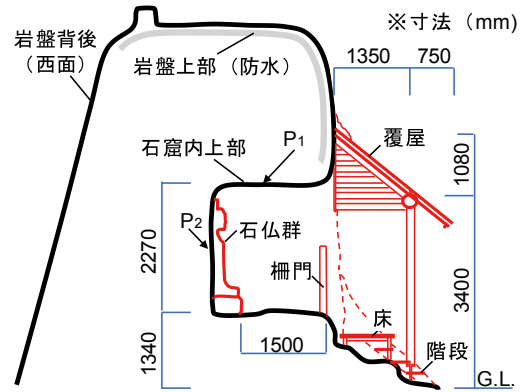
図11 高瀬石仏の断面図

解析対象は図11に示すように高瀬石仏を中心に、地表面より約5m以下地点から岩盤上部までの岩盤一体を含め、東西方向を断面とした2次元モデルである。背面は地表面に対して斜面であるが、鉛直として近似した。

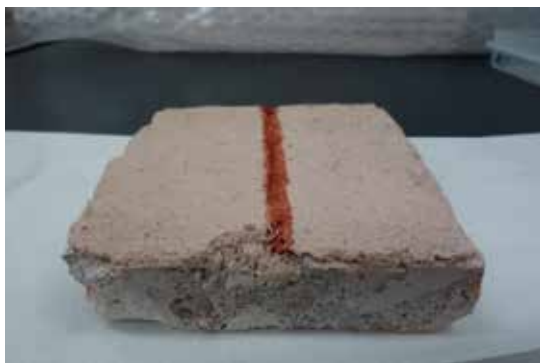
図2 作成した試験片

した。風化して白色化した部田野石の粉末に水を加えて練ったものを白色下地層の材料とし、厚さが約3 mmとなるように、石材の片面(8 cm×8 cmの面)に塗った。赤色顔料の原材料として、上述の十五郎横穴墓群付近の湿地から泥を採取し、電気炉を用いて800℃の条件下で約1時間焼成した。このように生成した赤色顔料を水に溶いて、太さが約5 mmの線を白色下地層の上に描いた。作成した試験片の例を図2に示す。

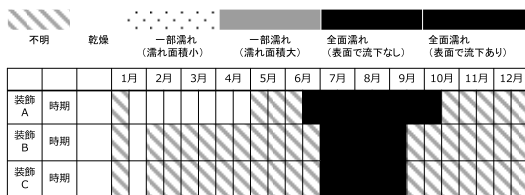
れの変動を図9に示す。装飾の位置は図3の装飾A～Cである。図より、北側壁面に接触する石材は冬期に乾燥、夏期に濡れを示し、特に6月下旬から8月上旬にかけては、石材の表面を水が流れ落ちるほど濡れている。II)壁面に非接触な装飾石材 どの壁にも接触していない石材の年間の濡れの変動を図10に示す。装飾の位置は図2の装飾D～Gである。図より壁面に非接触な石材は、冬期に乾燥し、夏期に濡れ色を示す。また、夏期、冬期間わらず1年中濡れている部分がある。1年中濡れを示す要因としては、冬期、夏期間わらず天井面からの水の落下が確認されていることから、天井面からの水の落下の影響が考えられる。天井部の年間の濡れ状況を図11に示す。図より玄室天井部は1年中濡れている。濡れは天井部から北側壁面に広がっている。

図9 北側壁面に接触する装飾の濡れの推移 (目視観察)

(I)北側壁面に接触する装飾、(II)壁面に非接触な装飾、(III)天井面の水分化学ポテンシャルの年変動(1月1日～12月31日)を図23～25に示す。図23～25の解析結果と図9～11の装飾の濡れの目視観察の結果の比較より、それぞれの濡れと乾燥の時期と位置の対応関係を以下で検討する。図9と図23より、(I)の北側壁面に接触する装飾において夏期に濡れが生じ、冬期に乾燥するという点で実測と解析の結果は一致する。図10と図24より、(II)の壁面に非接触な装飾において夏期に濡れ色を示し、冬期に乾燥するという点で実測と解析結果は一致する。図11と図25より、(III)の天井面において、冬期に濡れるという点では解析と実測の結果は一致するが夏期の濡れは、解析では再現できていない。石室内空気の相対湿度は1年中100%に近く結露が発生しやすい環境にあるが、夏期の石室壁面の温度分布としては、天井部が高く、北側壁面下部が低いいため、夏期の結露は北側壁面下部で発生する。そのため、夏期の天井部の濡れは結露以外が要因であると考えられる。結露以外の濡れ要因として天井部コンクリート層の劣化による墳丘上部からの浸透雨水の影響が考えられ、以下ではこれを考慮した解析による検討を行う。解析モデルは、天井部の一部に幅10cmのひび割れ層を作り、ひび割れ層の重力方向の透水係数を10000倍とする変更を行って計算を行った。コンクリートにひび割れ層がない場合をCASE1、ひび割れ層がある場合をCASE2とした。図26に解析結果を示す。CASE2では、天井ひび割れ部で1年中水分化学ポテンシャルは飽和に達している。従って天井面の濡れの要因は、夏期は天井上部の水の浸透、冬期は天井上部の水

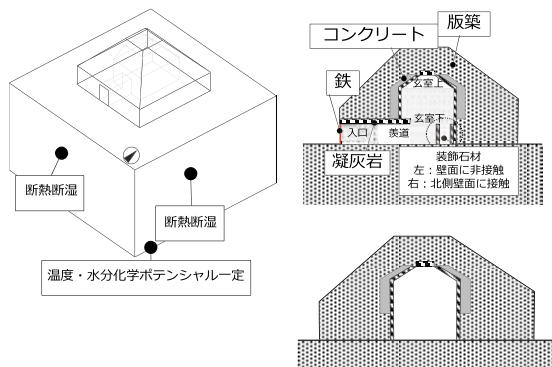
図12 (左)3次元解析モデル(右上)南北断面図(右下)東西断面図

は鉄の物性値、墳丘の盛り土及び地盤は版築土の物性値、玄室上部のコンクリートドームで覆った部分はコンクリートの物性値、装飾石材及び石室表面の安山岩は凝灰岩の物性値を用いた。外気側の総合熱コンダクタンス、湿気コンダクタンス、及び石室内空気側の総合熱伝達率、湿気伝達率を表2に示す。結露発生の判定は材料表面の水分化学ポテンシャルが0 [J/kg] (材料表面の相対湿度が100 [%]) かつ、水分流の向きが空気から材料表面である時とした。

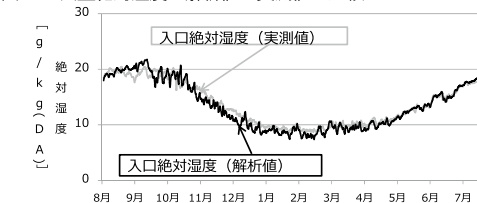
図16 入口絶対湿度の解析値と実測値の比較
