### 興福寺旧境内の調査(平城第625次)

興福寺は藤原不比等が奈良時代はじめに平城京左京三条七坊の地に建立した藤原氏の氏寺です。平安時代から江戸時代を通じて、たび重なる火災に遭いながらも再建を繰り返し、中金堂院を中心とする大伽藍を誇りました。興福寺では1998年に策定した「興福寺境内整備構想」にもとづき寺観の復元・整備を進めており、そのための発掘調査を奈良文化財研究所が実施してきました。今回、中金堂の北西に位置する鐘楼と、五重塔・東金堂を囲む東金堂院の西面および南面区画施設の規模と構造をあきらかにする発掘調査を実施しました。調査期間は7月1日から10月15日です。

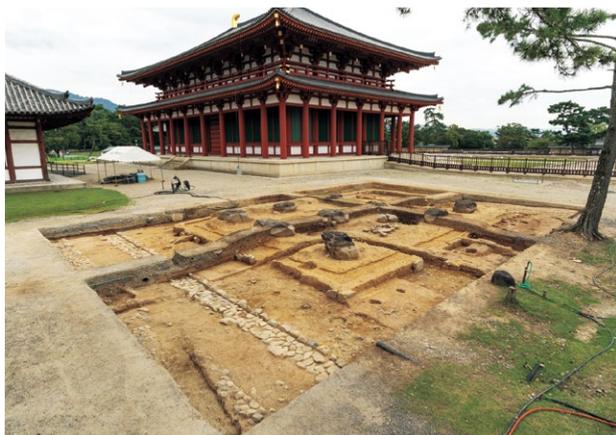
鐘楼地区の調査区全景(北西から)

鐘楼地区では基壇全体が良好に残存しており、創建時の規模や構造と、焼失再建の履歴を確認しました。基壇の規模は南北約15m、東西約11mで、礎を多く含む土で構築していますが、版築はおこなわれていません。基壇外装には平安時代、室町時代の再建に際して据え直された羽目石を確認しました。

基壇上には9基の礎石が当初の位置で残存します。長径1.0～1.9mで柱座等の造り出しはありません。礎石位置から、鐘楼の建物は桁行3間(約10.1m、34尺)、梁行2間(約6.5m、22尺)の規模で、柱間寸法は桁行が中央間12尺、両脇間11尺、梁行は11尺等間で、中金堂・講堂を挟んで東の対称位置にある経蔵と同規模でした。

特筆すべきは基壇上の四周をめぐる素掘溝(南北13.4m、東西10.1m、幅40～50cm、深さ30cm)を確認したことです。中世以降の興福寺を描いた絵図では鐘楼の下層部分が袴腰と呼ばれるスカート状の構造物で覆われていることから、こうした構造物の基礎が抜かれた痕跡と考えることができます。ところで、

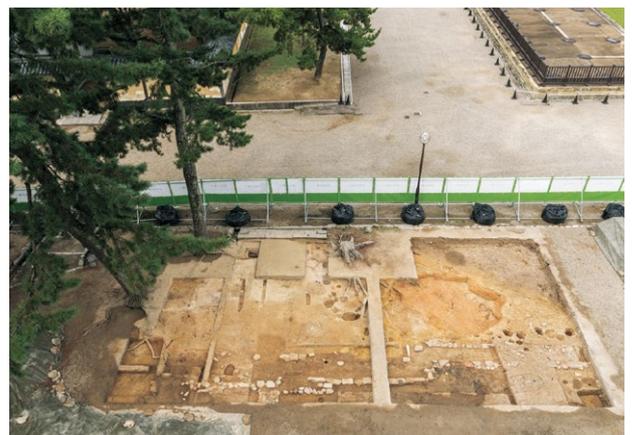
東金堂院地区の調査区全景(東から)

東金堂院地区では、五重塔の前で門の礎石据付掘方あるいは抜取穴を検出し、東側の基壇外装も確認できました。門は、桁行3間(約8.6m、29尺)、梁行2間(約4.7m、16尺)の八脚門で、基壇の規模は南北約10.6m、東西約7.7mと推測できます。

門の下層では、古代に遡ると思われる東側の階段痕跡が新たに見つかりました。また、西面回廊や門は焼失と再建・改修を繰り返したようですが、室町時代の焼失以降は再建されなかったようです。

このほか、西面回廊と南面区画施設との取りつき部分では、南面区画施設にひらく穴門らしき礎石がみつかりました。また、その下層には古代に遡るとみられる石組溝を確認しており、今後、整理作業を通じて、その性格を詳しく検討していきます。
