## 発掘調査の概要

### 藤原宮大極殿院の調査(飛鳥藤原第205次)

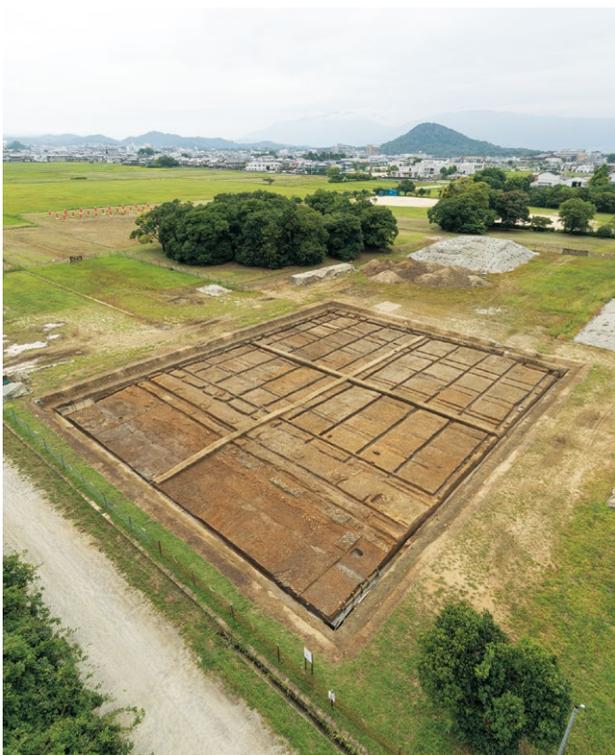
調査区全景(北東から、大極殿・畝傍山を望む)

今回の調査では、東面回廊の柱位置や先行四条条間路の側溝等を確認しました。調査の成果は大きくわけて二つあります。一つ目は、東面回廊のうち、大極殿後方東回廊と北面回廊の間が12間で割り付けられ、桁行は13.5尺を基本とすることが判明した点です。これまでの調査で、東面回廊のうち大極殿後方東回廊より南方や北面回廊・南面回廊は、基本的に桁行を14尺で割り付けていることがわかっており、今回の調査で、東面回廊のうち大極殿後方東回廊より北方の範囲のみ、それよりやや狭い間隔で柱が配置されていたことが確認できました。このことから、大極殿後方回廊の北と南で計画や造営の過程が異なっていた可能性があります。

二つ目は、内庭部で、建物の明確な痕跡が確認されなかった点です。昨年度の調査で、大極殿の後方に東西方向の回廊を発見したことから、前期難波宮の内裏前殿区画との構造的な類似性がいっそう高まりました。前期難波宮では、内裏後殿の東に協殿があることがわかっており、今回の調査では、藤原宮にもそれに相当する建物が存在するかどうかの確認を目的の一つとしていました。しかしながら、今回の調査では、前期難波宮の内裏後殿協殿に相当する明確な遺構は検出されませんでした。つまり、藤原宮大極殿院と前期難波宮内裏前殿区画は、規模や回廊の巡り方に類似性がみられるいっぽうで、建物配置には相違があるということを示しています。これは、古代宮都の変遷を考える上で重要な成果だと考えられます。
