# 中山瓦窯の調査

## —第586次

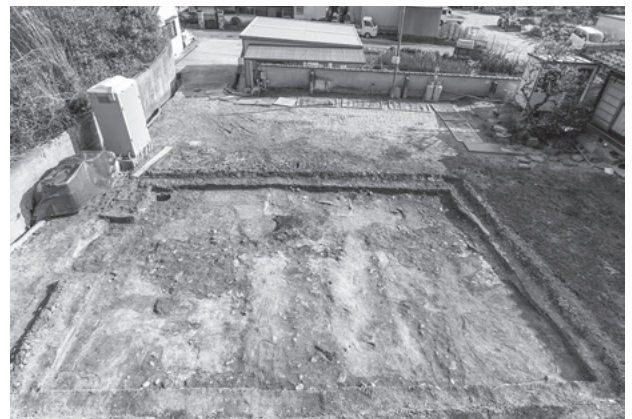
図261 第586次調査区全景(北から)

本調査は、史跡奈良山瓦窯跡の中山瓦窯跡西方隣接地における住宅の新築工事にともなう保存目的の発掘調査である(図260)。調査区は建替住宅の敷地内において、建物の建設位置を含む南北6m、東西9mの計54㎡の範囲を設定した。調査区東端にて、灰原が調査区外東方に延びることを確認したため、南北3.5mの幅で、東側に1m拡張した。調査面積の合計は57.5㎡。調査期間は2017年4月17日から20日までである。地表下約15cmまで攪乱を除去し、遺構は地山面で検出した。なお本調査は遺構面と遺構の広がりの確認を主目的としており、遺構および攪乱の掘削は最小限にとどめた。調査区西半はほぼ攪乱および近現代の盛土で、調査区の東半分で奈良時代の遺構を検出した(図261)。

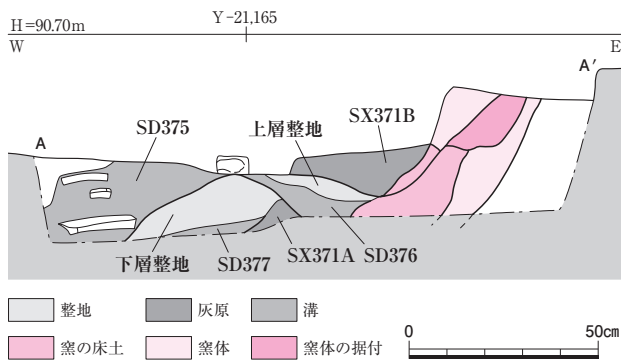
図263 SY370断面図 1 : 20

**瓦窯SY370** 調査区東部において平面・断面で部分的に検出した瓦窯。焚口部の窯体および窯体の据付、床面、灰原SX371A・Bを確認した(図263)。窯体は2回分を検出しており、新しいものは高さ約10cm、幅約15cmで、南北約1.2m分を確認した。その据付は幅約30cm、深さ約15cmで、平面および断面で確認した。また断面において窯体および窯体の据付の下部に深さ15cm以上の床面を確認した。古い窯体は高さ約30cm、幅約25cmで新しい窯体の据付に一部壊される。

**南北溝SD375** 調査区東南部の断面で確認した南北溝。幅約30cm、深さ約20cm以上で下層の整地より掘り込む(図263)。

**南北溝SD376** 調査区東南部の断面で確認した南北溝。幅約50cm以上、深さ約20cm以上で下層の整地より掘り込まれ、上層の整地に覆われる(図263)。

**南北溝SD377** 調査区東南部の断面で確認した南北溝。幅約25cm以上、深さ約5cm以上で下層の整地に覆われる(図263)。(海野 聡)
