II-3 遺跡整備・復原事業と展示

平城宮跡・藤原宮跡等の整備

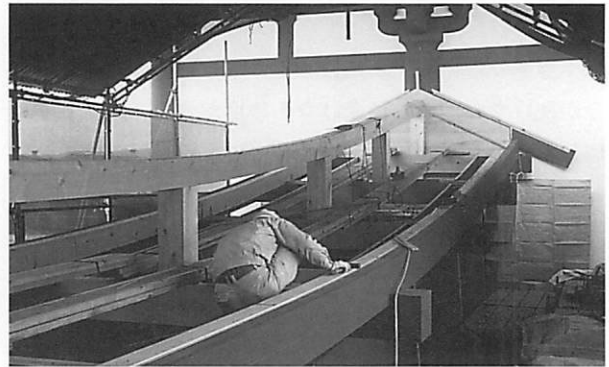
大垣の構造は、本来は版築工法で築いた築地であるが、今回の復原でも他の復原大垣と同様、軸部を鉄骨造、小屋組、軒回りを木造とした。壁は鉄骨に小舞下地を編み、土壁中塗り仕上げとし築地の表現をした。屋根瓦はこれまでの調査・研究にもとづき、発掘品にならい製作した。大垣復原にあわせて、それにつづく既存東西両大垣の木部腐朽箇所、土壁の補修を行った。(村田健一)

工事中の大垣

大垣の復原 1993年度からはじまった朱雀門の復原が97年度竣工した。98年度は引き続き、門の両脇に接続する大垣の復原を行った。復原長さは、東側が既存大垣・朱雀門間の約21m(扉口一所)、西側が里道までの約13.5m、計34.5mである。これによって朱雀門を中心とする平城宮の正門の構えが整えられた。

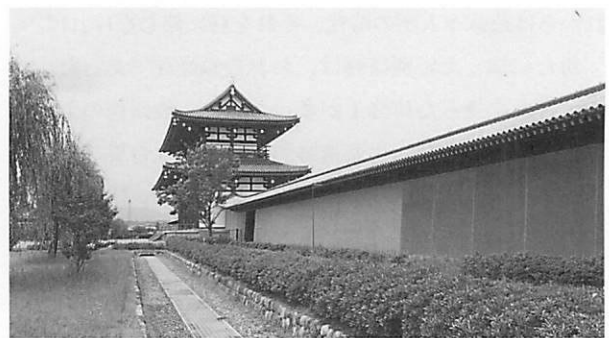
完成した大垣

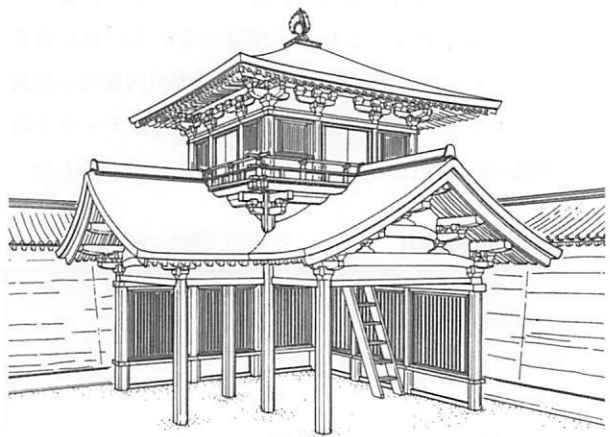
案3 復原パース

案3は、2間×2間の四隅を通柱として二階建の楼閣をたちあげ、その初層に短い単廊を附属させる復原案で、平等院鳳凰堂来迎壁に描かれた楼閣をイメージしている。この案は、二階の楼閣にあがれば庭園と宮外の両方を眺望できるが、四隅を通柱としたため、単廊の軒が接する入隅部で構造的な欠陥が生じる。
