# 平城宮跡・藤原宮跡の整備

平城宮跡発掘調査部・飛鳥藤原宮跡発掘調査部・庶務部

## 1 平城宮跡の整備

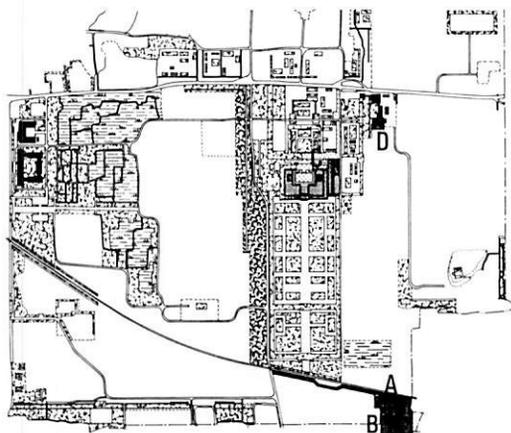
平城宮整備位置図

宮東南隅は、第32次・同補足・第155次調査によって、大垣の位置や遺構面の高さ、大垣と二条大路との関係などが明らかにされている。宮域のコーナーの表示という意味では南面と東面大垣を矩折れに復原するのが本来ではあるが、宮内を横断する近鉄線や既存の農道や水路との問題等があるため、結局東端を真隅より11.5m西寄りとせざるを得なかった。施工レベルは、宮城内整備面の原則としている遺構面から0.8m上を基準としながら、周辺の現状高さをも勘案し、標高63.4mを基準地盤高とした。この結果各既設大垣との高低差は下表のようになる。西高東低の傾向はかわらないものの、大垣中央部分から西南隅までと東南隅までとの数値が異なるのは、宮設定時の勾配そのものを示すものと理解されよう。大垣の復原寸法、施工長さは既設の3カ所と同じく総高5.63m、基底幅2.7m、延長51.0mであり、その工法も従来と同様である。(位置図A)

大路及びその側溝表示は、昨年までと同仕様とした。なお現在の用水路は、一部流路の変更を行い、出来るだけ表示する側溝に重ねたが、復原表示と区別するためにコンクリートU形ブロックを使用し整備した。橋の遺構は、その意匠構造とも明確でないことから、米松の太鼓落し材を並べ表示したが、現存の用水路との関係からその一部(幅5.2m×延長6m)を表示出来たに過ぎない。その他、二条大路南側溝の南側で確認されている築地塀跡及び建物跡1棟を盛土張芝し表示した。(位置図B)

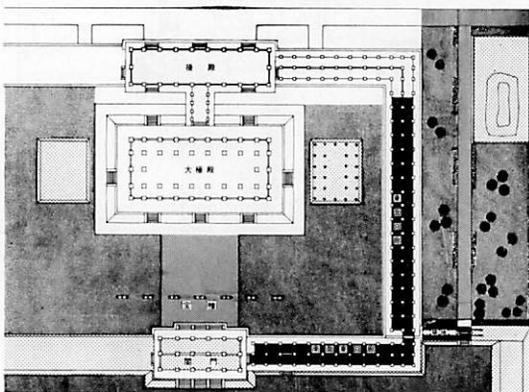
第二次大極殿院全体計画図

**第二次大極殿閤門基壇等復原整備** 本年度は第152・153次発掘調査の成果を踏まえ、大極殿閤門、東面回廊、南面東回廊及びこれに続く朝堂院北面築地について基壇復原を実施した。さらに大極殿前庭部に宝幢等の柱を、大極殿の東西に桁行5間、梁行2間の両面廂掘立柱建物の跡を復原表示し、東楼等周辺の整備も行った。全体的な地形造成は遺構の養生及び大極殿、後殿の整備計画高に合わせて平均65cm盛土し、この上に基壇等の復原整備を行った。

大極殿閤門は、桁行5間、梁行2間の壇上積基壇に建つ礎石建物である。北側雨落溝、南側基壇地覆石抜き取り痕跡、礎石の根石とその据え付け掘形などから基壇規模を決定した。造営単位尺は1尺あたり0.297mが最も近く、基壇規模は東西25.749m、南北13.604mで建物の柱間寸法は桁行、梁行とも4.455m(15尺)等間、従って東西側面の基壇の出は1.737m、正背面は2.347mとなる。基壇高は水平とし北側で0.94m、南側で1.854mに復原した。閤門には南北両面の中央3間と東西側面前方に南面回廊へ降りる石階がとりついており、南面を7段、北面を4段、東西側面を2段に復原した。

回廊は、南面東回廊を棟通りで閤門脇を含めて12間、東面回廊は19間分を復原した。平城方位に対し、東面回廊は南で東に $0^{\circ}13'14''$ 振れ、南面東回廊は東で南に $0^{\circ}08'13''$ 振れがある。また、西から東へ約0.5%の下り勾配であるが、これは東南隅に排水するためであろう。南面の西から4間目では南側に石階の跡を検出しており、北面東回廊の扉口とも対応することから門の表示を行った。
