興福寺中室・経蔵・鐘樓の調査(平城第559次)

興福寺では現在、「興福寺境内整備基本構想」(1998年)にもとづき、寺観の復元・整備が進められています。これにともない奈良文化財研究所では、中金堂院や南大門、北円堂院、西室等の発掘調査を継続しておこなってきました。今回の調査は、中室・経蔵・鐘樓を対象とするもので、調査期間は2015年10月2日から2016年1月15日まで、調査面積は計835.5㎡です。

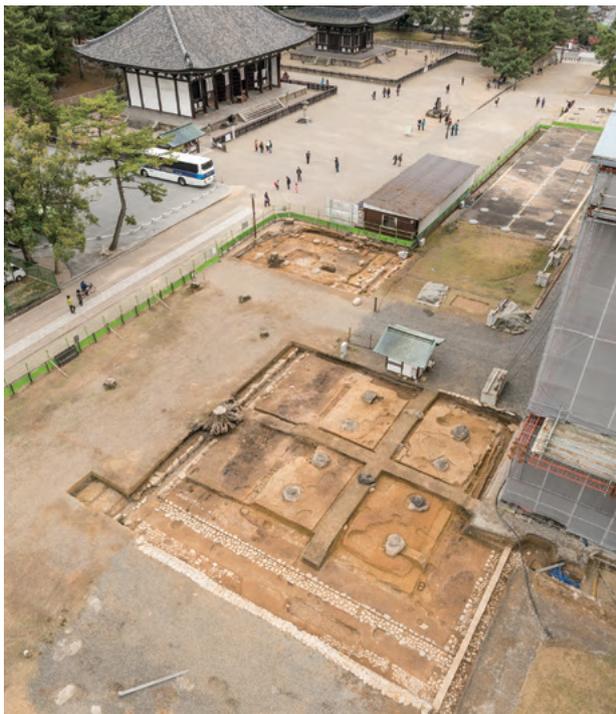
経蔵(手前)・中室南端(奥)調査区全景(北西から)

残存する礎石は、一部動かされているものもありましたが、多くは創建当初の位置を保っており、再建の際にはその位置や規模を踏襲していることがわかりました。建物の規模は、中室が東西約12.4m、南北約62.8m、経蔵が東西約6.5m、南北約10.1mです。鐘樓は部分的な調査のためはっきりしませんが、経蔵と同規模だったとみられます。また中室は、西室とほぼ同規模であるものの、柱の配置が異なり、一部屋の大きさが違っていたと考えられます。

建物の周辺の様相についても、新たな知見が得られました。経蔵・鐘樓の北では、東西方向に延びる幅約50cmの石組溝と幅1.3m以上の玉石敷が、経蔵の西では、南北方向に延びる幅約2mの玉石敷が見つかりました。石組溝は、講堂周辺の排水のための溝、玉石敷は、建物どうしを結ぶ通路の可能性があります。

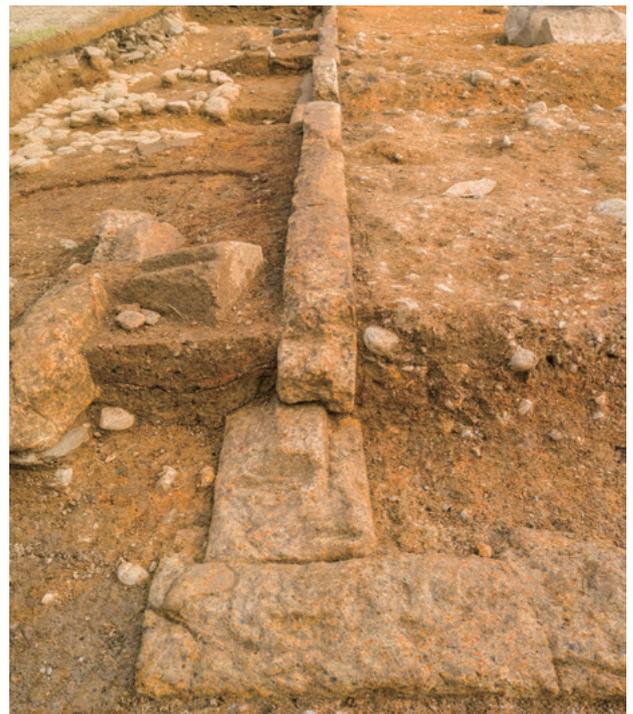
中室北面の創建期基壇外装(西から)

調査の結果、中室・経蔵・鐘樓の礎石やその据付穴・抜取穴、基壇外装等を検出しました。特に中室では、創建期のものとみられる凝灰岩製の基壇外装

が、非常に良好な状態で残っていました。
