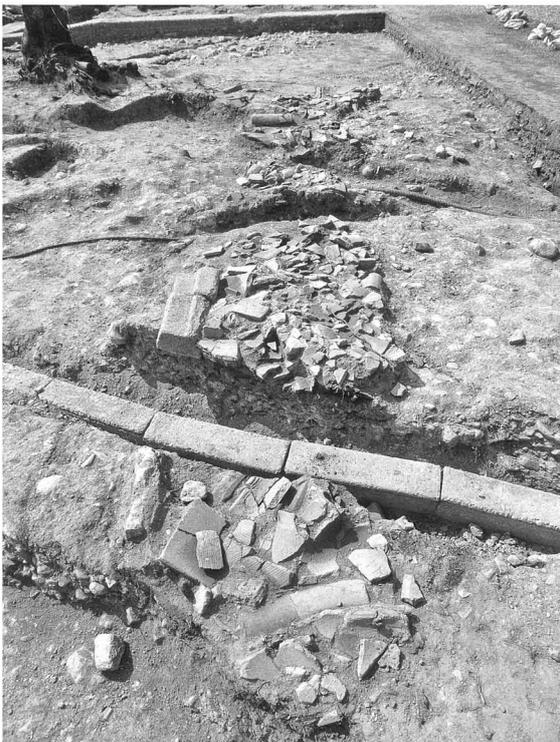
第31図 南面回廊北側の瓦溜SX9947(東から)

地覆石の抜取溝は、焼土層SX9960を掘り込んでいるため、地覆石は治承焼討後に抜き取られたと考えられる。その後、回廊基壇を再び造営した痕跡は認められなかった。地覆石抜取溝の上位には、回廊に沿うように瓦溜が帯状に広がっていた。この瓦溜には、12・13世紀の瓦も含まれるが、奈良・平安時代の瓦も多く含まれている。また土器片が多量に含まれ、かつそれらの推定年代に幅がみられることから、この瓦溜は回廊使用瓦が落下したものではないと判断される。すなわち、検出遺構・出土遺物の両面からみても、治承焼討後に回廊の再々建はなされなかったとみられ、北円堂院回廊は治承焼討によって廃絶したものと考えられる。

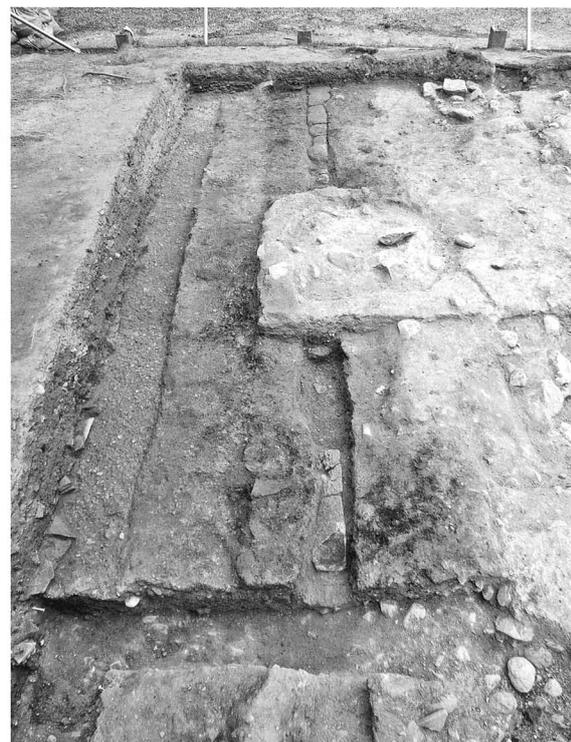
第32図 東面回廊東側地覆石抜取溝SD9952B(北から)

注目すべきはこの焼土層および炭化物が、地覆石の内側、すなわち回廊基壇側でも確認されたことである(第32図)。焼土層は地覆石上面とほぼ同じレベルで確認されており、治承焼討の段階ですでに回廊基壇外装の羽目石以上と基壇土の上面は失われていたこととなる。つまり、北円堂再建の寛治6年(1092)から焼討の治承4年(1180)までの間に、北円堂院回廊は少なくとも基壇外装の一部が崩壊

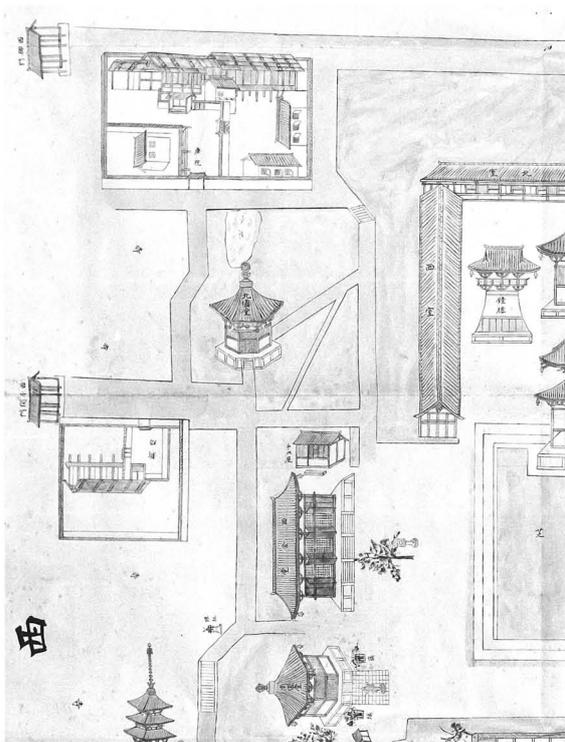
第33図 興福寺伽藍春日社境内絵図(部分、興福寺蔵)

その後北円堂の周囲に遮蔽施設は設けられなかったようで、宝永5年(1708)の「興福寺伽藍春日社境内絵図」(第33図)には、西室と北円堂の間を南北に通る道路から北円堂へ至る二股に分かれた細い道路が描かれている。また、今回の調査で検出した近世道路SF9975・9976(第34図)は、寛政3年(1791)の『大和名所図会』に描かれた道路に一致している。この北東から北円堂へ至る道路は、その形状を微妙に変化させながらも明治時代まで存続していたことが知られている(藪中五百樹「明治時代に於ける興福寺と什室」『立命館大学考古学論集』Ⅲ-2、立命館大学考古学論集刊行会、2003年)。
