興福寺東金堂院の門と回廊の発掘調査

法相宗大本山 興福寺
国立文化財機構 奈良文化財研究所

調査地：奈良市登大路町 興福寺東金堂西正面
調査期間：令和3年(2021)7月13日(火)～(継続中)
調査面積：260m²(南北20m、東西13m)

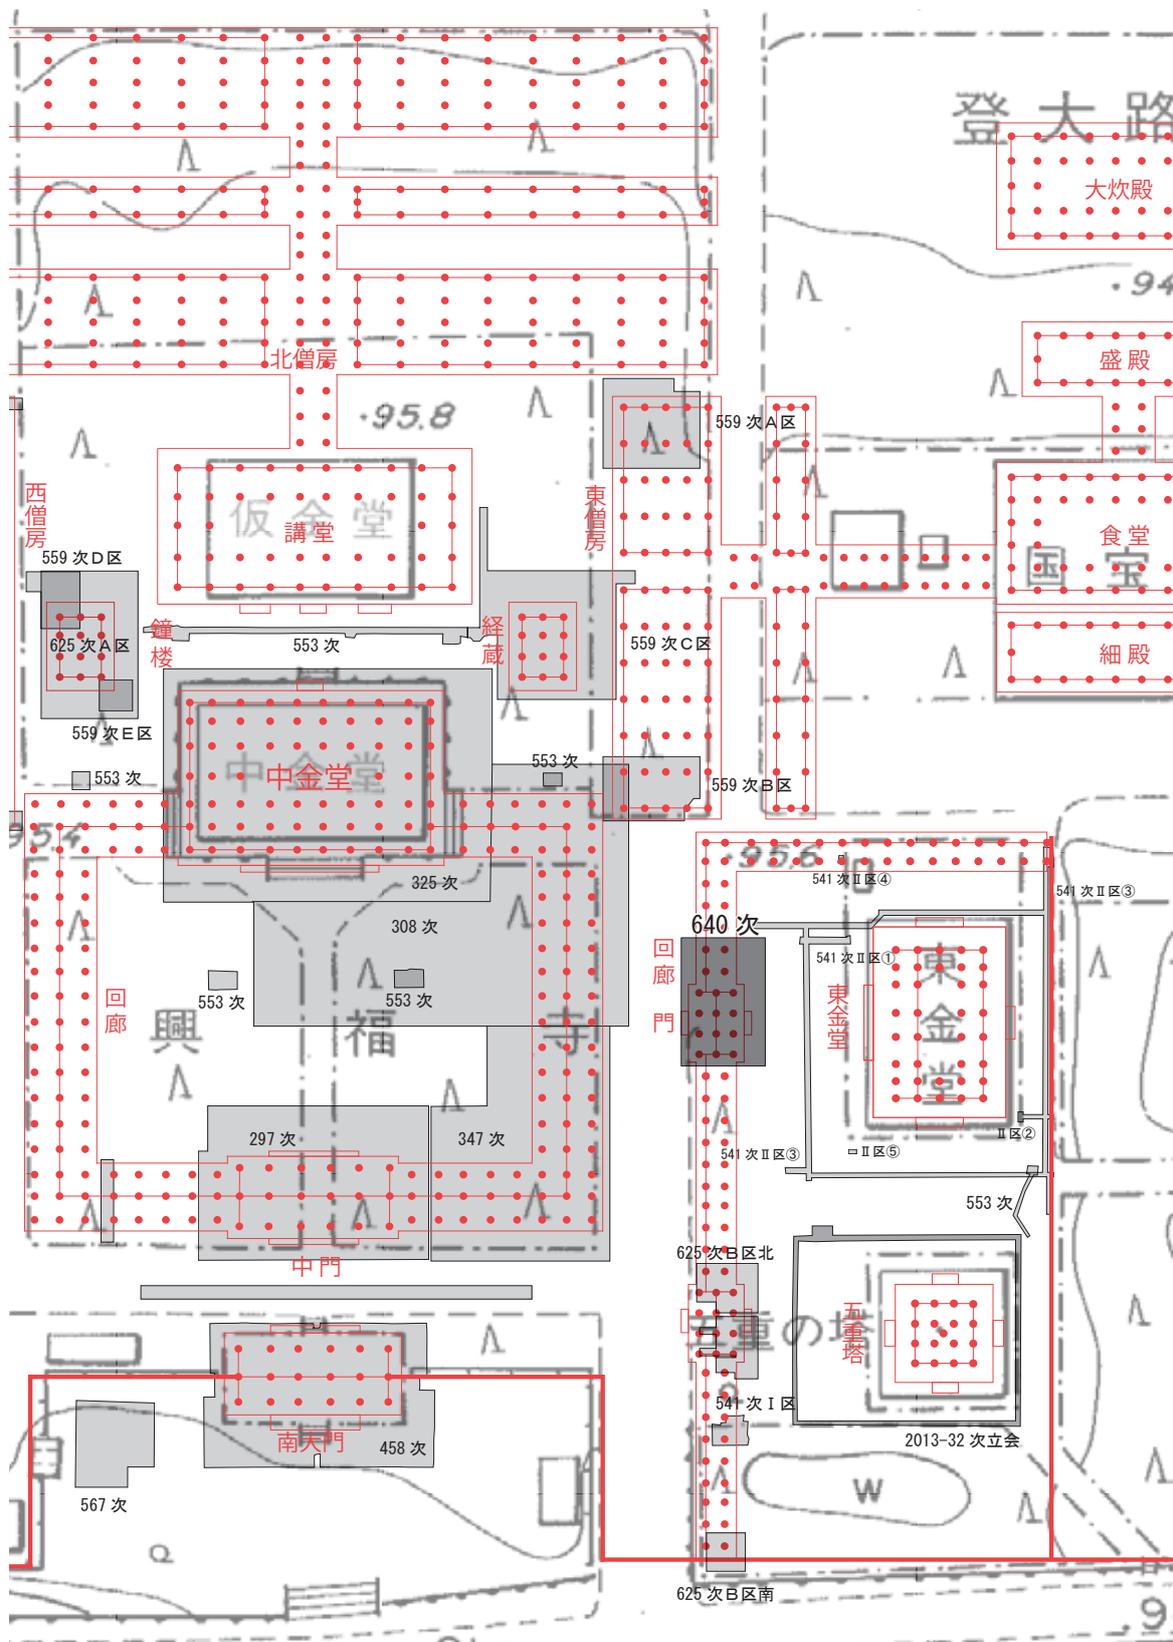
図1 調査区的位置

興福寺は、藤原不比等が奈良時代はじめ(8世紀前半)に、平城京左京三条七坊の地に建立した藤原氏の氏寺であり、南都七大寺の一つです。奈良時代から中世を通じて、中金堂院を中心とする大伽藍を誇りました。たび重なる火災に遭っても、堂塔は創建期の規模で再建が繰り返され、伽藍の復興がなされてきましたが、中金堂の享保2年(1717)の被災後は、創建期の復興が叶っていませんでした。現在、興福寺では『興福寺境内整備構想』(1998)に基づき、寺観の復元・整備を進めています。これにともない、奈良文化財研究所では平成10年(1998)以来、中金堂院や南大門などの発掘調査を継続しておこなっており、今回の調査もその一環をなすものです(図1)。
