興福寺東金堂院の調査(平城第640次南区)

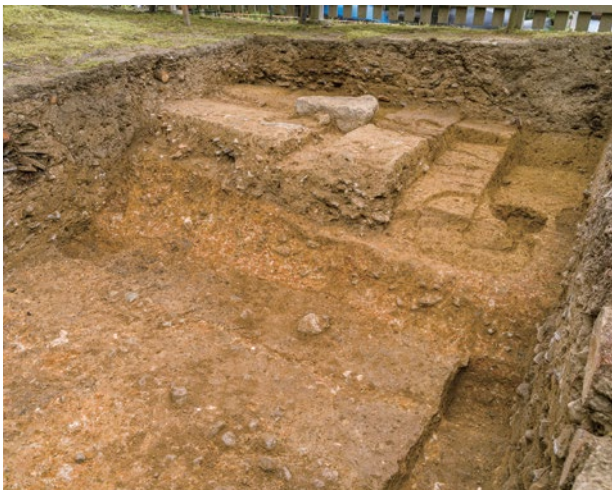
南面築地塀の高まりと柱穴(北西から)

調査を始めてすぐ、地表下30～40cmで、東西方向にのびる硬くしまった土の高まりを検出しました。この高まりを断割調査したところ、奈良時代の築地塀の積土と、後世に積みたした土とわかりました。また掘立柱の柱穴もみつかりました。築地塀の屋根を支えるための寄柱を立てた穴と思われます。築地塀本体の南端は調査区外にあるため規模は確定できませんが、現在の石垣上端を築地塀の南端と仮定すると、築地塀の下部幅は約2.7～3.0m(9～10尺)に復元できます。これは平城宮の外周の築地塀とほぼ同規模で、奈良時代の興福寺の壮麗さをうかがわせます。

また、高まりに掘られた柱穴や溝、礎石等も確認しました。これらは改修にともなうものとみられます。南面築地塀は、奈良時代の創建以後、数度の改修を受けながら位置を保ち続けたようです。
