興福寺北円堂南門・回廊の調査(平城第483次)

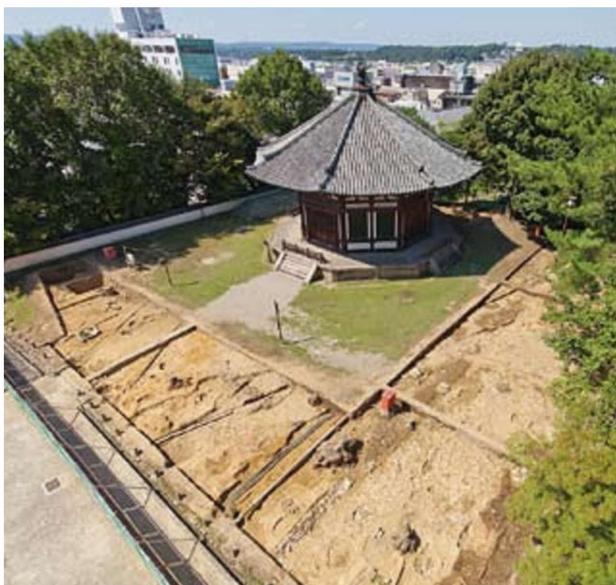
調査区全景(南東から)

調査の結果、凝灰岩製の基壇外装(地覆石)や礎石抜取穴を検出し、東面回廊全域と南面回廊の東半分、北面回廊の一部の遺構が残存していることを確認しました。南門より西側は、遺構面の削平が著しく、礎石の痕跡などは確認できませんでしたが、わずかに南門の基壇外装抜取溝を確認し、基壇の規模を推定することができました。検出した遺構を整理すると、回廊全体の規模は、東西150尺(約43m)、

南北147尺(約43.5m)となり、『興福寺流記』に記された北円堂回廊の規模に一致します。南門は柱位置などはわかりませんでした。基壇の規模は東西37尺(約10.9m)、南北27尺(約8.1m)と推定できます。

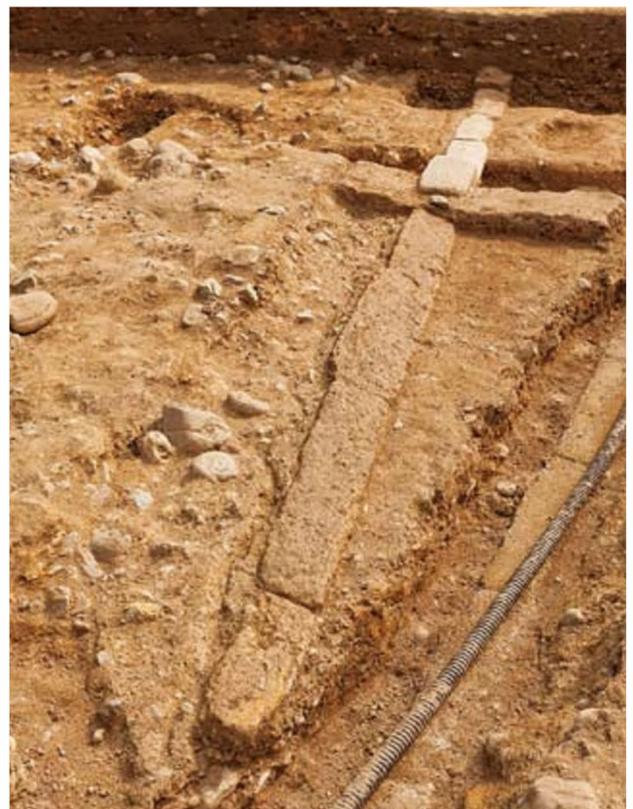
東面回廊の凝灰岩製地覆石(北西から)

基壇外装を注意深く掘り下げていくと、検出した地覆石の内側に、古い地覆石の抜取溝を確認しました。つまり、検出した地覆石は、造営当初のものではなく、再建後のものだったわけです。石材が凝灰岩であることとあわせると、地覆石は永承火災後に再建されたものと考えられます。更に、この地覆石の内外では、火災によるとみられる焼土面や炭混りの土が広がっていました。地覆石の一部は、この焼土面を掘り込んで抜き取られていました。以上のことをあわせると、回廊は永承火災後に再建され、治承火災によって焼け、その後は再建されなかった、と考えることができます。
