### 3 遺 構

#### (1) 回廊基壇上の遺構

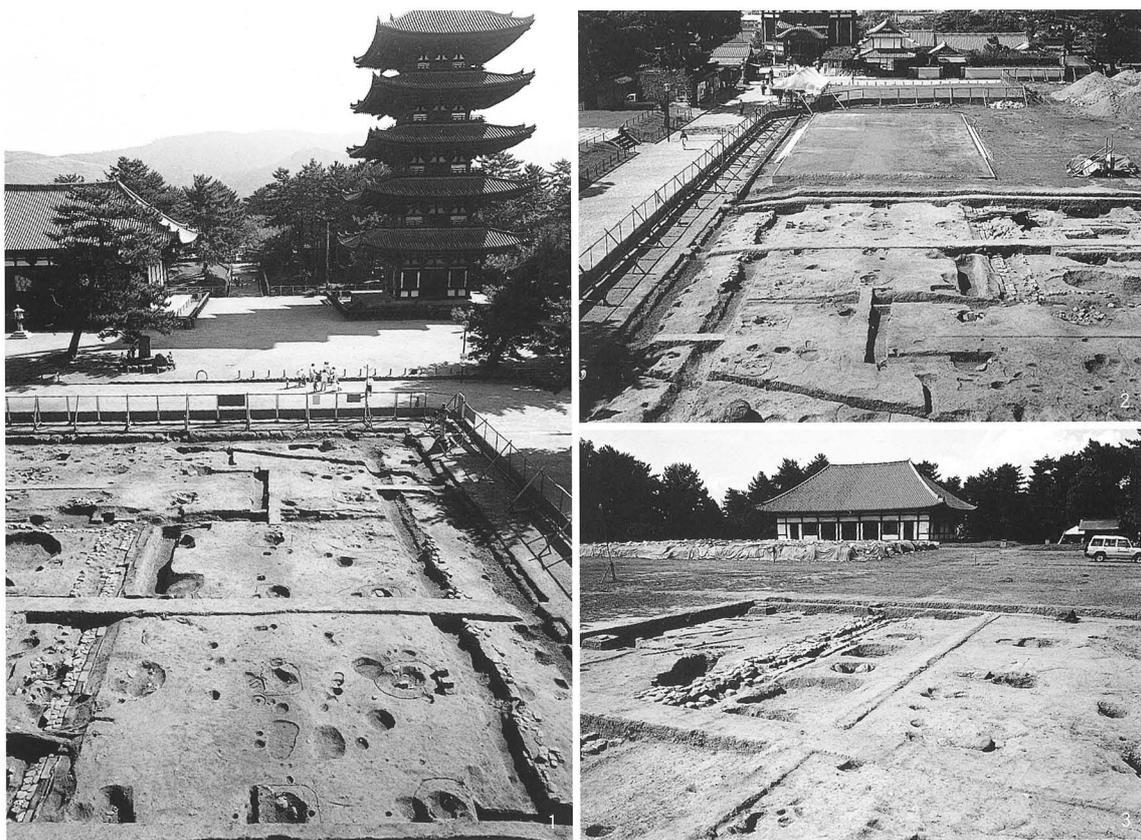
第6図 南面回廊基壇と東面回廊基壇上の遺構

1 南面回廊基壇（西から） 2 南面回廊基壇（東から） 3 東面回廊基壇上の土坑（東南から）

**土坑SK8371～SK8373** 東面回廊の西側柱筋上で基壇を掘り込む土坑を検出した（第6図3）。SK8371～SK8373は不定形で、長さ2～3m、幅2mほどある。いずれも近世の土器、近世後半に属する瓦が含まれている。土坑は礎石据付掘形を避けて掘り込まれていることから、掘削当時、礎石は存在していたと考えられる。

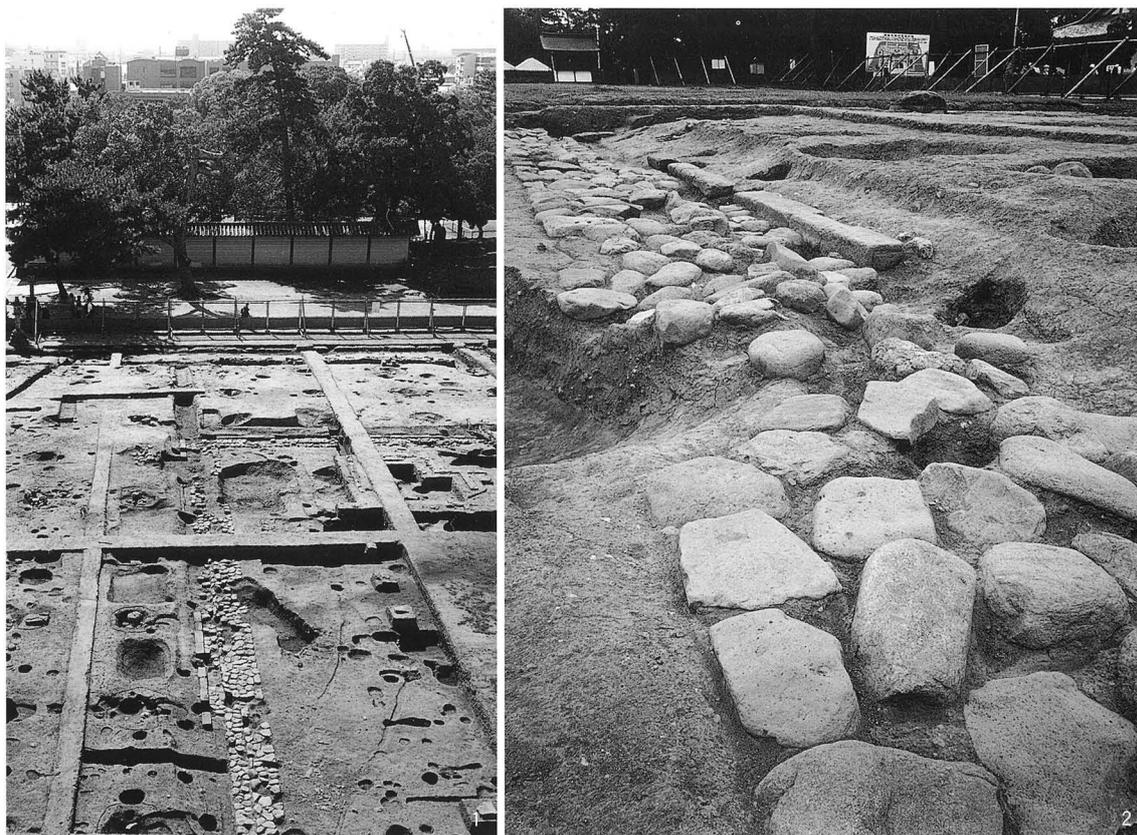
第8図 東面回廊西側の基壇外装と外周遺構

1 基壇外装と外周遺構の全景（北から） 2 基壇西側の石敷SX7504（西南から）

**石敷SX7504・SX7421** 東面回廊西側のSX7504は、基壇外装と同様に北半ほど残りがよく、南面回廊北側のSX7421は、東半の残りが比較的良好である。SX7504は内庭側の面をそろえて見切りとし、溝側は雨落溝の側石を基準にして径20～40cmの河原石を4列に敷き並べ、溝側にわずかに傾斜させる。雨落溝の側石を含む幅は約90cmある。後述する廃棄土坑SK8395の東側では凝灰岩を敷いているところもあり、部分的な補修と考えられる。SX7421は内庭側の見切石1列の残りはよいが、そのほかの敷石は側石とともに抜き取られている。雨落溝SD7420との関係を見ると、SX7504と同様の規模と構造とを有していたと考えるが、SX7504に比べ石が小ぶりです。石と石の間に隙間が目立つ。雨落溝の側石や敷石の抜き取穴から中世の遺物が出土している。

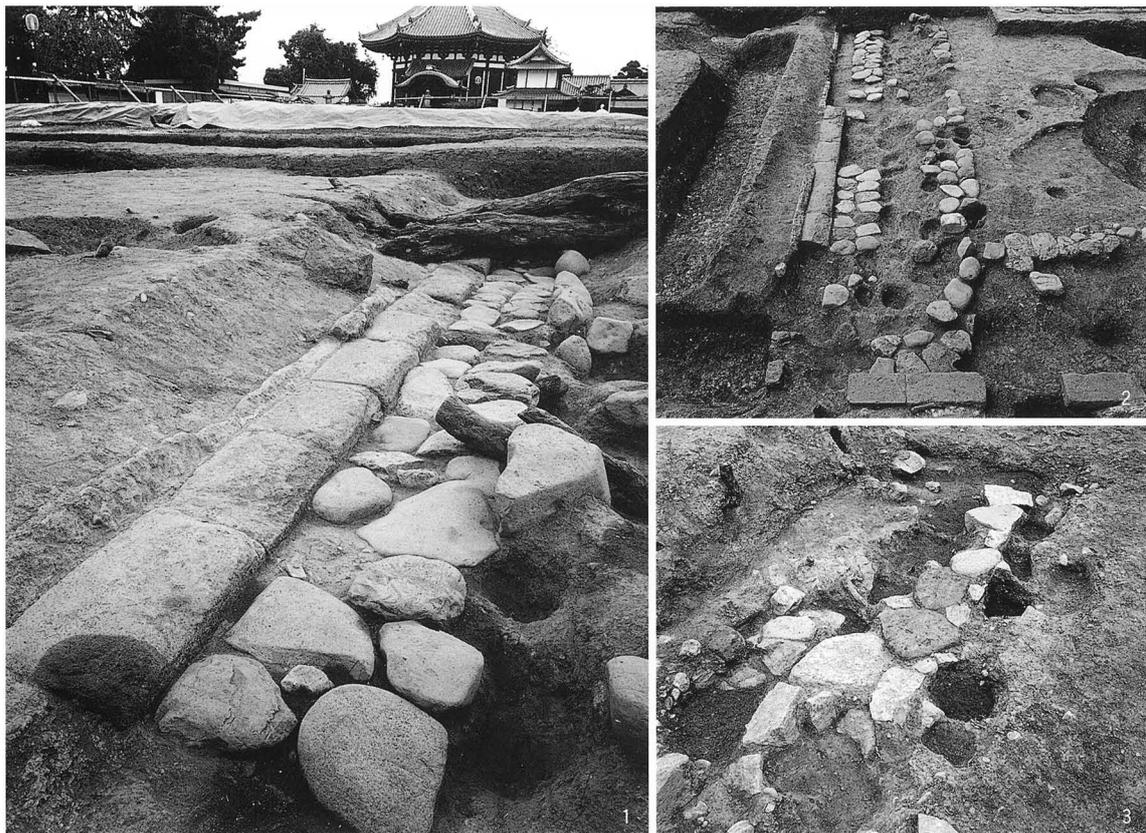
第9図 南面回廊北側の基壇外装と外周遺構

1 基壇外装と雨落溝（東北から） 2 基壇外装と外周遺構（東から） 3 溝SD8381（東南から）

**溝SD8381** 回廊東南隅から南へのびる石組みの溝（第9図3）。東面回廊東側の現代溝の下層で検出した。遺構の掘形北端は南面回廊南側の溝SD8385の南辺に位置し、南端は調査区外へつづく。幅約1.3mの掘形中央に径20cm前後の上面平坦な石を2列に敷き並べて底石とする。西辺には溝側の側面を垂直に加工した石を据えて側石とする。溝東側の側石はすべて失われているが、抜き取穴が確認された。側石に挟まれた溝の幅は約40cm、底石上面の標高は94.37mあり、側石上面は底石より15cmほど高い。

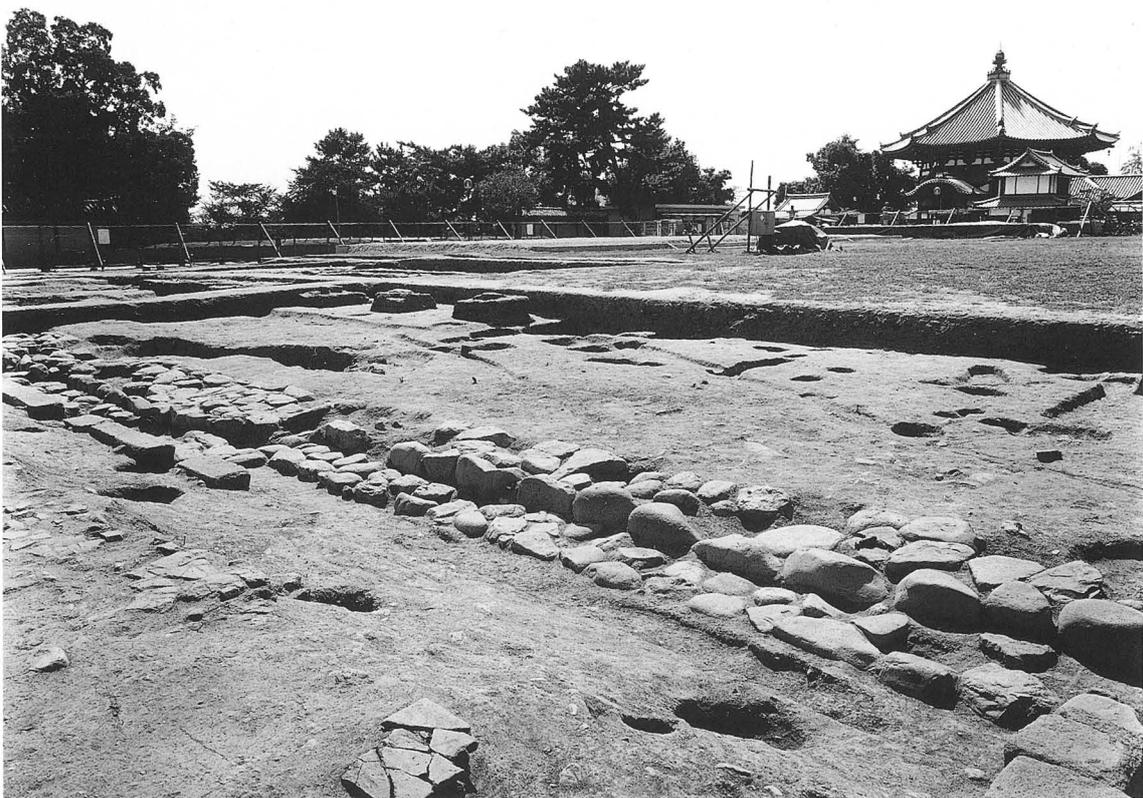
第10図 階段（東北から）

**階段SX8382** 本調査区の北端近くで検出した、東面回廊SC7500西辺の階段である。段石や階段の築成土は残存していないが、調査区北端にある基壇外装SX7502の地覆石の西側に接する形で凝灰岩の切石が据えられており、雨落溝SD7503はこの切石を迂回して西側に張り出している（第11図）。雨落溝SD7503の東辺には長条形の抜き取り痕跡を検出した。基壇外装西側の切石は階段北側の羽目石をのせる地覆石で、雨落溝東辺の抜き取り痕跡は階段前面の地覆石にあたとみられる。
