興福寺中金堂院の調査

—第369次

今回の調査は、興福寺第1期境内整備事業における回廊周辺排水施設関連工事の事前調査である。

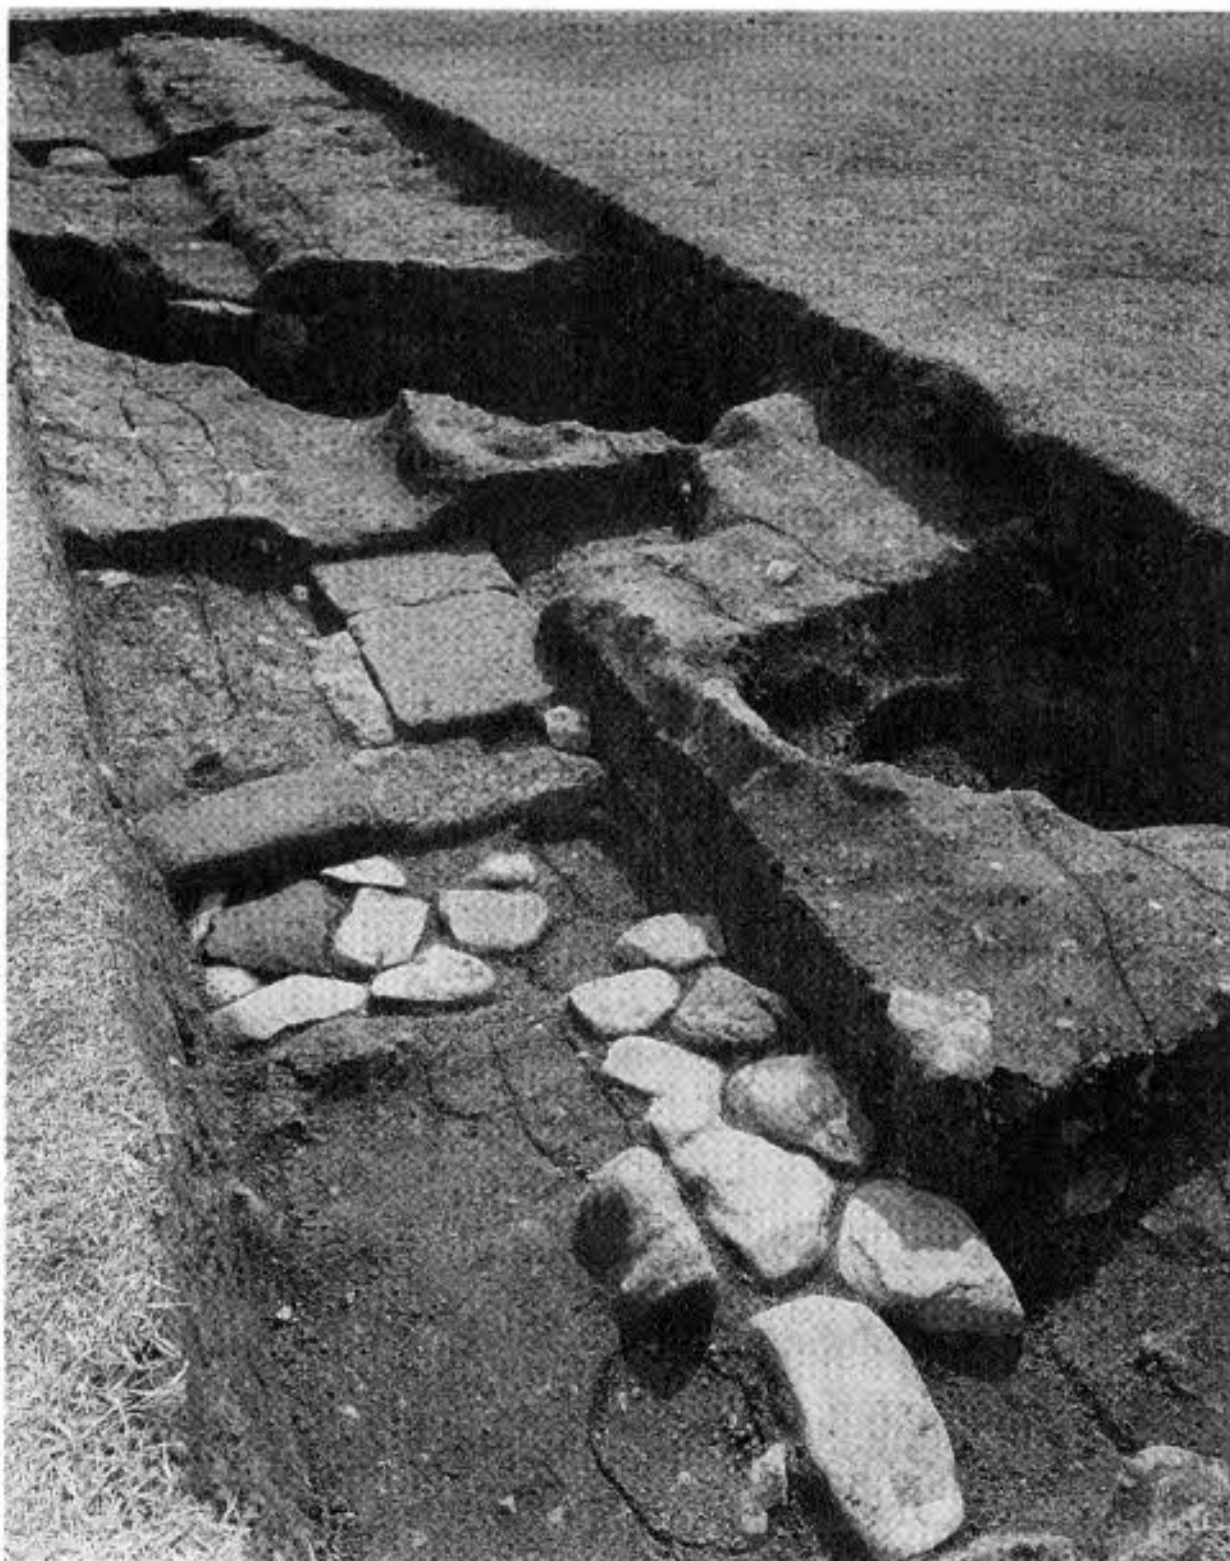
図141 雨落溝SD7420・SD8802と暗渠SD8800（北東から）

一方、調査区北の断割箇所ではSC7417、SC8804の内庭側の基壇外装SX7418、SX8803と雨落溝SD7420、SD8802を検出し、調査区北と中央の断割箇所ではSD8800の底石、側石を検出した。SX7418は地覆石と羽目石の一部、SX8803は地覆石のみ検出した。地覆石の幅は約20cm、長さ約40cmで、羽目石の幅は約5cmである。SD7420は溝幅約45cm、SD8802は溝幅約40cmで、それぞれ内庭側に川原石および凝灰岩を立て、底部に川原石を並べる。底石の上面はSD7420の東端（94.87m）とSD8802の北端（94.90m）で高く、南西隅（94.81m）に向かって低くなる。
