興福寺南大門の調査（平城第458次）

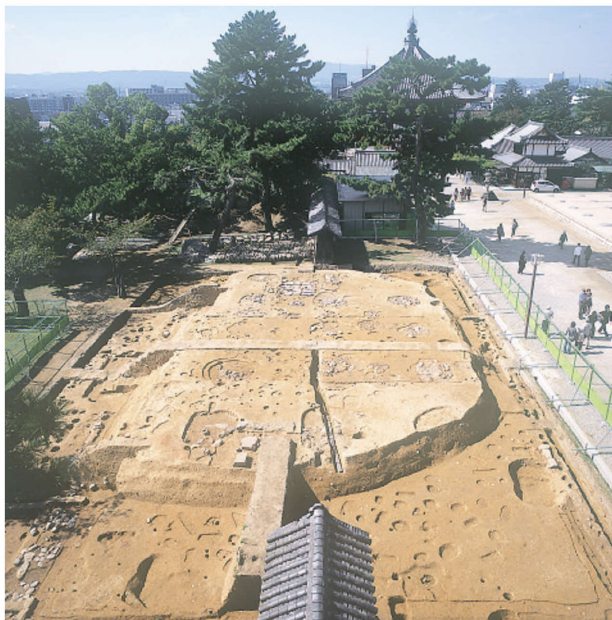
南大門全景（東から）

調査の結果、南大門の基壇は近代に大きく削られていましたが、礎石とその抜取穴から、門は桁行5間×梁行2間で、東西23.1m、南北9.0mに復元できます。礎石は花崗岩で、多くは抜き取られています。据え直しの形跡がないことから、創建時のものでしょう。また、基壇上では金剛力士像の台石を検出しました。西側のそれらは一辺約2.8mの穴の内側に切石を並べたもので、中世の基壇改修時に力士像の台石として転用したのでしょう。

基壇の縁辺では平安および室町時代の地覆石とその抜取溝を検出しました。平安時代の地覆石は基壇北辺と東北隅・東南隅に残り、同時期とみられる玉石敷も残存していました。一方、室町時代のそれは南階段の南辺に残るのみですが、その抜取溝が基壇の周囲をめぐるっていました。なお、創建時の地覆石は遺存しませんが、その据付痕とみられる溝を複数箇所確認しました。
