第二節 町 並

1. 町並と町並景観

2. 町並の性格

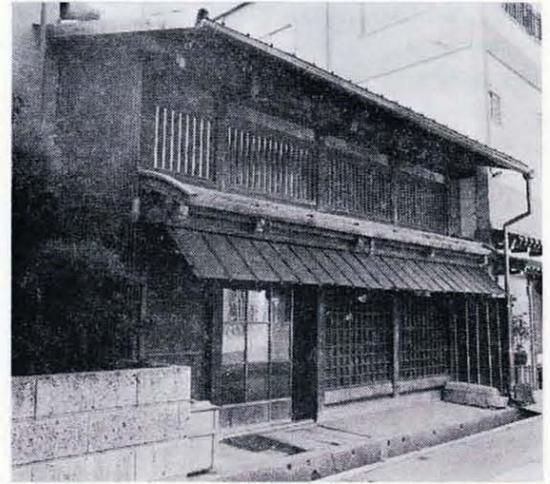
2-21 軒に腕木を出す町家

町並景観の基礎になっているものは、風化した木の材質感と、黒っぽい灰色（仮に以下古色と呼ぶ）である。落ち着いた古色に変化を与えているのは、庇腕木先端の木口に塗った白土である。町家の正面には壁は少ないが、少いだけに白壁は色調の変化のポイントになっている。

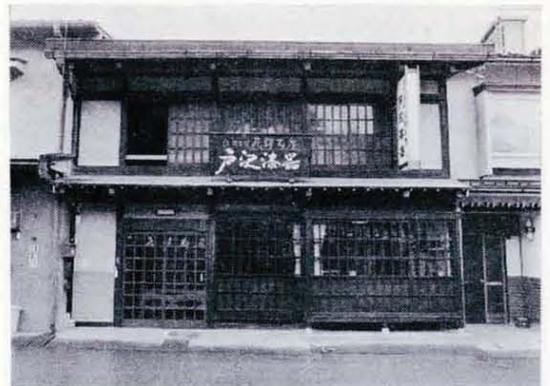
2-22-a 町並に調和する看板

まず看板を取り上げる。看板は伝統的な看板と、最近の看板との両者が見受けられる。前者は町並景観に好ましく、効果を増すが、後者は一般的には町家正面のデザインを破壊している場合が多い。後者の例で、例えば洋品店・理髪店・美容院などが新しいデザインで正面を作り、看板も町並に調和しないものをかかげている例が目立つ。住民の生活にとって必要な店舗ではあるが、必ずしも看板が町並景観と調和しないような新しいデザインである必要はなく、むしろ全体の町並景観にふさわしいデザインが考慮されるべきであろう。店舗のショーウィンドウについても同様である。

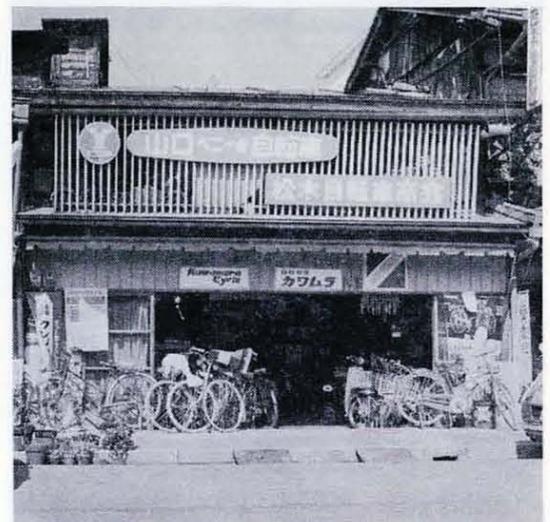
2-22-b 町並に調和しない看板

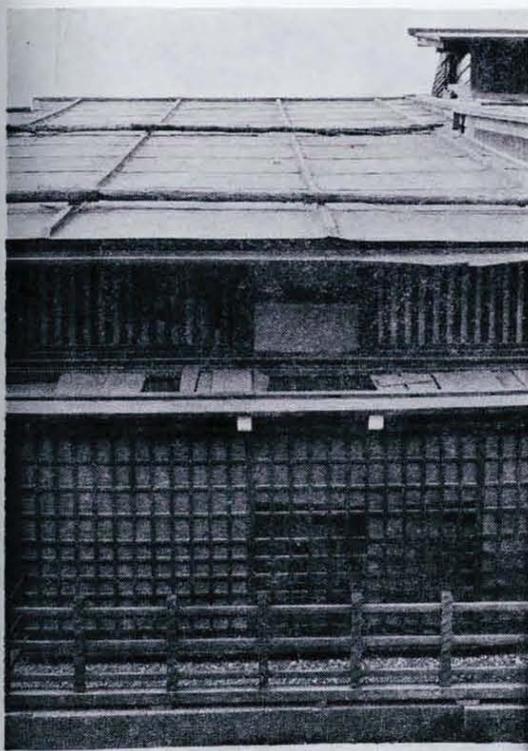
2-23 町家の正面

町家は木造で平入り、中二階建が多い。正面の建具は現状では格子とガラス戸などである。格子は高山独特の形状を持ち、景観をつくり出す重要な要素となっている。一階・二階とも壁は部分的にしがなく、木のテクスチャーと色が景観を支配する。ところどころにある土蔵の白壁が、木のテクスチャーと色調に変化を与えている。

道路と軒の出・庇の出の関係についてみると、軒の出は4尺程で深く、道路・軒高・軒の出の3者の関係は人間的スケールの落ち着いてまとまった空間をつくり出している。つぎに庇の出は3尺程と少く、軒の出の内に納まる。庇の高さがよく揃っていることと庇のデザインがほぼ統一されていることが景観にまとまりを与えている。

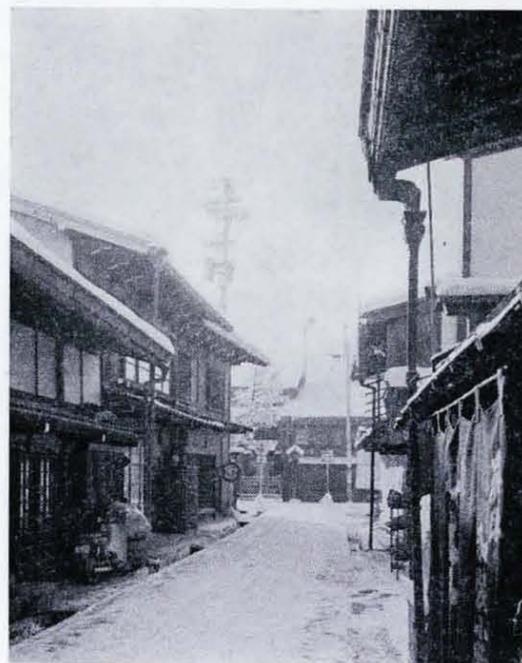
2-25 視野をまとめる町家

視点 町並景観は、視野の遠方や焦点となるところにシンボルとなる物体があると、そのまとまりが付き、統一感が強くなる。恵比須台組の町並では、南端で道路がT字形に交叉する地点に、伝統的様式による家があり、この家が焦点となっている。北では道路がやや折れ曲るので、同様の効果が得られている。調査地区内の他の道筋では、このように視野の焦点に、顕著な物体がある状況は認められない。恵比須台組は、このように視野のまとまりがあるという好条件に恵まれていると言えよう。

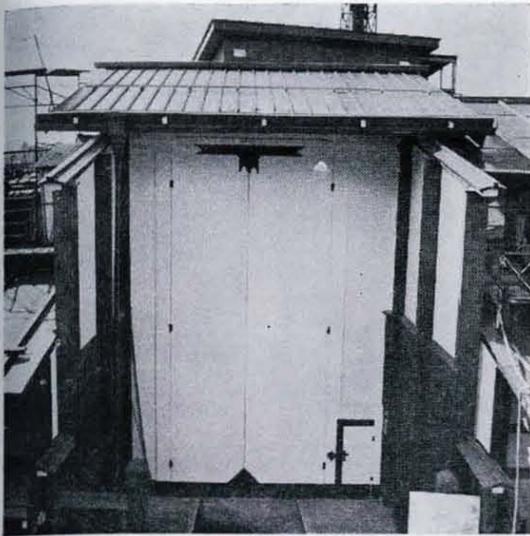
2-26 屋台蔵

点景物 高山の町並景観にふさわしい点景物として、屋台蔵と秋葉社がある。屋台蔵は間口にくらべて高さが目立ち、前面が土蔵風で白壁であるので、中二階建の町家が並ぶ中では際立つ建物である。また屋台を曳き出すスペースを屋台蔵の前にとるので、屋台蔵は道路から奥まって建つ。このように屋台蔵は町並の中では特異な位置を占めているのに、町並景観と調和していると見ることができる。これは屋台蔵が、町並をつくり出している町家と同時代の様式の建物であるからである。また高山祭が高山のイメージの中で大きな比重を占め、高山祭の屋台が納っている蔵を、高山にふさわしい建物としてとらえることができるからでもあろう。

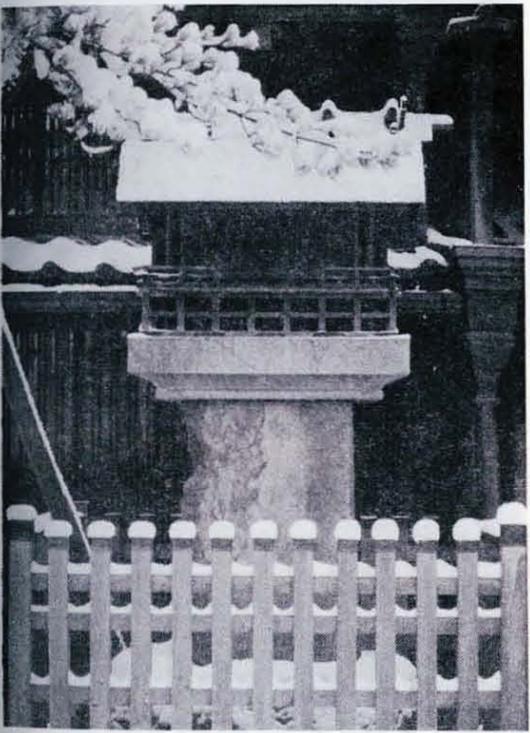
2-27 秋葉社

次に秋葉社は、度重なる大火を経験した町民が、火災の起らぬことを祈って建てたものである。石垣を積み上げて壇をつくり、その上に神明造の小さい社が置かれる。社は古めかしく、町民にとっては大火を防いできたシンボルであり、現在も崇められている。ひとつの町がひとつの秋葉社を祀っているので、高山の町を歩くとところどころで見かける。点在する秋葉社は、高山の町並景観に趣きをそえている。

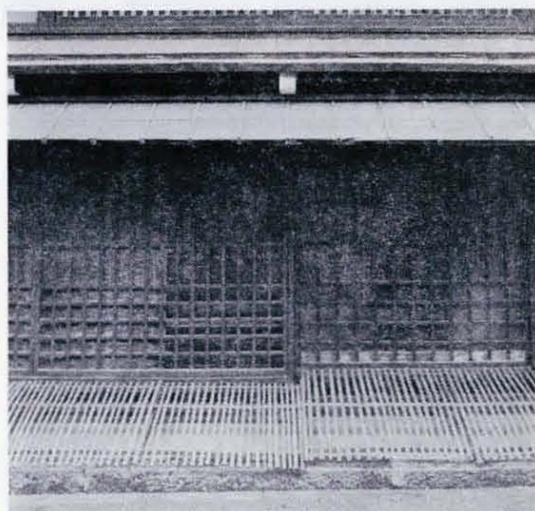
2-29 犬矢来

町家の前に設けている柵・犬矢来・敷地境に設けている柵などは、もともとは無かったと考えられる。柵・犬矢来は観光客などの増加によって、主屋の軒下スペースに観光客が入らないようにし、建物を保護する機能をもち、また敷地境の柵は各戸の敷地を明確にして、互いの独立性を明らかにしているように思われる。これらの工作物はほとんど木製で、町並景観に調和して設けられているので、現在見られるようなデザインを基調とするならば、特に問題はないだろう。

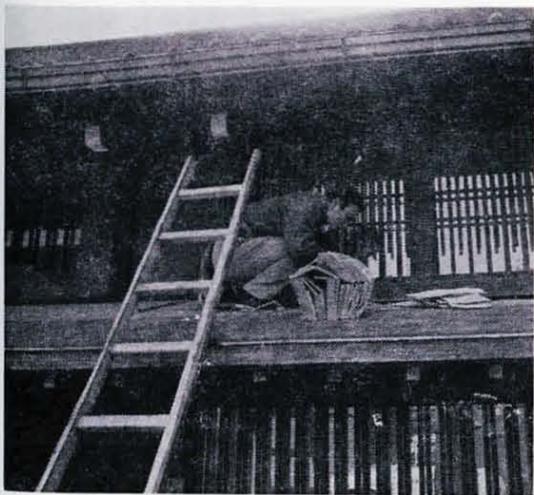
2-33 こけら葺の庇とふきかえ作業

太平洋戦争終戦の前後に、道路が各所で拡幅され、しばらくは土埃りが舞っていたが、次第にアスファルト舗装にかわっていった。新しい道路も設けられ、宮川に橋が新たに架けられた。新しく拡幅された道路の両側には、伝統的様式の町家もあったが、新しい様式の商店が建つ方が多かった。また昭和22年には消防法が改正され、防火のために一斉に板葺からトタン葺へとかわっていった。昭和初期に本二階になるという町家の変化があったし、戦争直後の道路の変化・屋根葺材の変化は町並景観を大きくかえてはいるものの、高山の町並は決定的には崩れずに昔ながらの雰囲気を保った。
