II-3 遺跡整備・復原事業と展示

平城宮跡・藤原宮跡等の整備

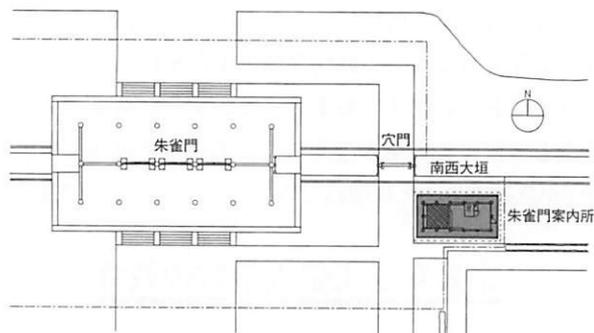
朱雀門案内所配置図 (1:1000)

1997年の朱雀門、そして翌年の門両脇に接続する南面大垣の竣工をうけて、警備員控室と案内所の機能を備えた、朱雀門の管理施設を新設することになった。建設場所については、穴門と朱雀門をめぐる環状の動線を重視するとともに、平城第284次調査で、東院南面大垣に開く穴門脇で検出した3間×2間の「門房」風掘立柱建物跡を参照し、朱雀門東側の穴門南東脇とした。ただし、敷地

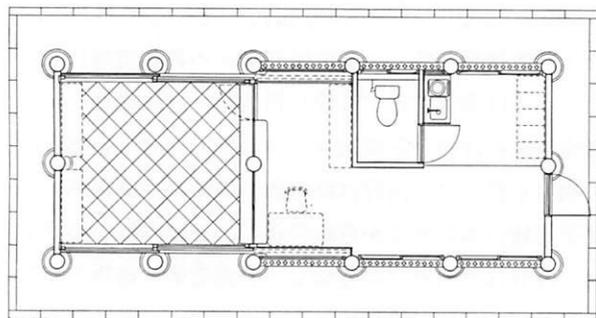
朱雀門案内所平面図 (1:150)

平面は東院との格差を考慮して、東西5間×南北2間にひろげ、基礎も礎石建とした。柱間寸法は6尺等間である。構造形式はRC基壇・木造平家建・切妻造棧瓦葺とする。

内部の利用方法は、穴門に近い西側2間が案内室、残る東側3間が警備員控室である。案内室では各種パンフレットを配布し、平城宮跡の案内図やポスター等を展示する予定である。将来的にはチケット売場になる可能性もある。平側2間にガラスを入れ、うち東側1間分を片引戸とし、オープンな空間に見せる。警備員控室は東側からの妻入として、平側は連子窓とした。污水处理施設は、建物東側の地下に埋設する。実施設計は1999年度に完了したので、2000年度春には建設に着工する予定である。

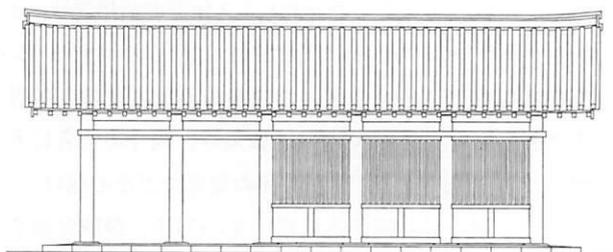
同左南立面図 (1:150)

このため、朱雀門案内所を東院庭園西建物のような、復原建物として扱うことは不可能である。しかし、風致の観点からみると、周辺の遺跡整備景観と調和する施設でなければならない。したがって、建物の骨組には古代建築の技法を応用し、ほかにも伝統建築の細部を随所に借用して、目立たぬデザインを心がけた。

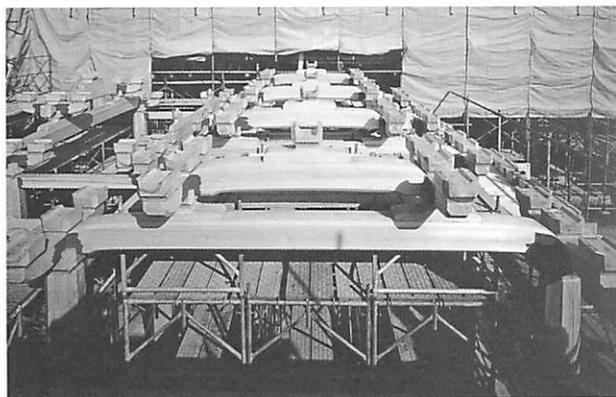
施工中の隅楼（下層二重虹梁まで組み上げ）

東院庭園東南隅に位置する「隅楼」SB5880の復原事業は、1999年度初頭に実施設計の修正を行い、7月から建設に着工した。99年度の検討事項としては、主に以下の2点があげられる。まず1点は、初層土間の仕上げについてである。この部分は園路の一部として理解してきたが、周辺地盤との関係を再検討したところ、遺構検出の最も早い段階で、建物外周の柱間に凝灰岩製地覆石の痕跡を残していたことがあきらかになった（遺構カードの検討による）。これを建物内外の見切り石と解釈し、建物内部をソイルセメントによるたたき仕上げとした。

第2点として東面、南面大垣から落ちる雨が、隅楼初層の屋根にかかる恐れが生じたことである。そこでその解決策として、両大垣と隅楼が重なる部分については、大垣に雨樋を付けることとした。（清水重敦・浅川滋男）

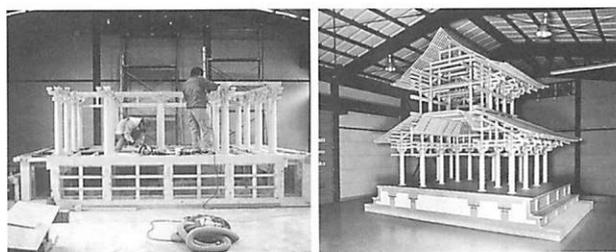
五分之一構造模型の製作

五分之一構造模型 図面では表現しきれない隅部分の構造、全体の姿や意匠と構造のバランス、細部の納まりなどの検討を目的として、復原案の図面にしたがって製作した。規模は桁行三間分で、基壇の上に軸組、架構、組物、隅木、小屋組、垂木までの木部構造を組立てた。継手・仕口や部材の寸法、頭貫、通肘木、尾垂木、桁などの規格性、組物のこぐち斗や隅肘木と斗の造り出しなど、できるだけ古代の技法を採用した。

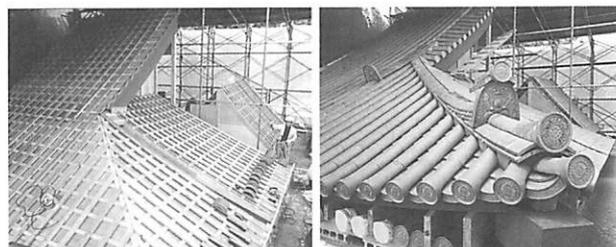
屋根廻り試し葺き用実大模型の製作

屋根廻り試し葺き用実大模型 大棟、鴟尾、けらば、降棟など棟と妻廻りの構造、意匠、納まり、さらに降棟の棟積みや鬼瓦の納まりなどを検討するため、これらが関係する屋根部分を断片的に原寸で製作した。上層の屋根の軒と破風尻をふくんだ隅部分、大棟頂部の妻部分、大棟の棟積端部の三基である。この屋根下地の上に、大極殿復原で採用を予定している出土瓦などの複製品を用いて、当時の手法を模索しながら種々の葺き方を試みた。

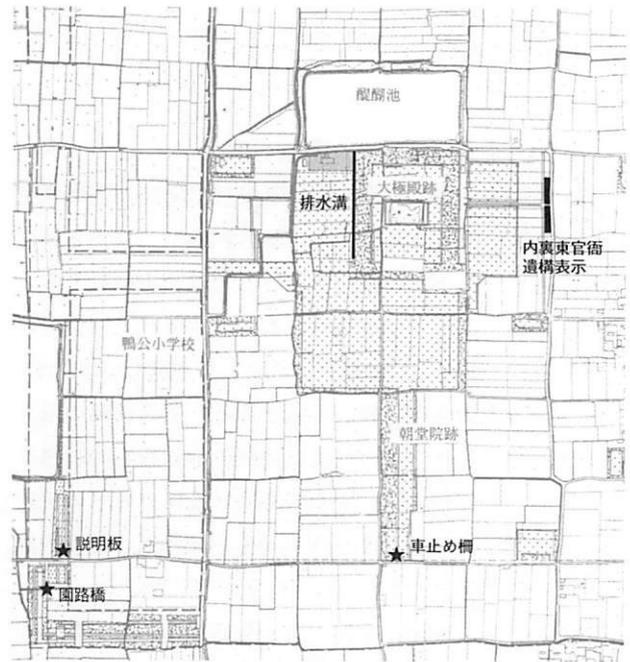
平成11年度藤原宮跡整備位置図

本年度、藤原宮跡では、内裏東官衙地区の整備および西南隅の説明板設置等の整備事業を実施した。

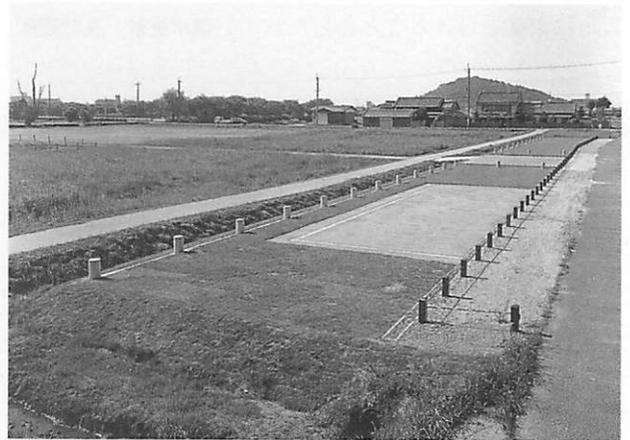
内裏東官衙整備状況

内裏東官衙跡では、遺構表示を中心とする整備を行った。宮内道路SF6640はジャミ入り樹脂舗装、その両側溝SD6618・6626は擬木を用いた溝で表示した。掘立柱塀SA6629・6630・6634・6635は柱位置でのヒノキ丸太立ち上げ(地上高40cm)および塀位置の花崗岩切石の埋込による平面表示の手法を用い、掘立柱建物SB6615は柱位置・壁位置を花崗岩切石の埋込、軒内を自然色舗装で平面表示した。また、遺構表示区域内の空地は芝生とした。さらに、今回整備した区域は高殿集落へ通じる南北方向の市道に隣接する位置であったため、緩衝帯として碎石舗装を施すとともに、遺構表示区域との境には擬木柵を設けた。整備面積は、約710m²である。

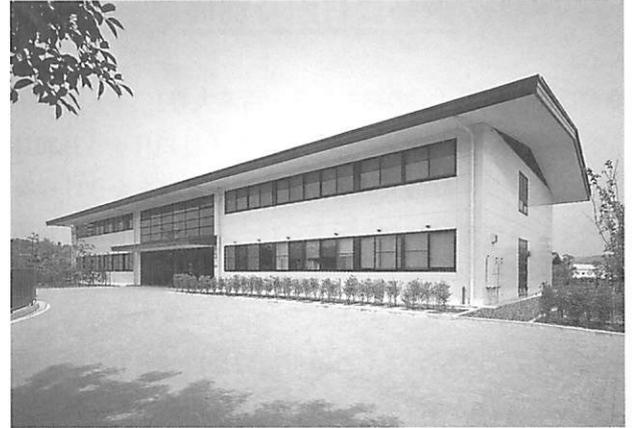
文化財資料棟

本建物は、発掘技術研究（年輪年代学・環境考古学等新たな考古学分野の研究等）の進展、拡大に伴う研究拠点の充実と年々増加する文化財資料の保管管理に対応するため整備したものである。建設位置は、平城宮跡資料館駐車場から宮跡内へ至る構内苑路東側緑地に位置し、平城宮跡を訪れる人々のメイン通路に面することから、建物の威圧感を少なくするよう建物壁面線を極力後退し、苑路に面する部分及び建物周辺に植栽を配している。建物は、立地条件から平城宮跡内一連の建物との景観の調和を計るため、建物の形、色を統一した。内部空間においては、ホールや廊下が利用者のリフレッシュ空間として機能するものとして、木製カーテンウォール、不燃天然木の腰板、漆喰の壁・天井等、自然素材を使用しおらかな空間を創りだすよう計画した。

施設概要 構造：鉄骨造、階数：2階建、建築面積：714m²、延床面積：1166.91m²、高さ：7.98m、外装〔屋根：フッソ樹脂鋼板（折板t0.8mm）葺き、外壁：押出成形セメント板（t60mm）フッソ樹脂塗装〕、内装〔床：ビニル床タイル・タイルカーペット（一部OAフロア）、ゴム床タイル（共用部分）、内壁：石膏ボード・合成樹脂エマルションペイン

構造設計概要 構造形式：XY方向共ラーメン構造（主スパン5.0m×7.5m）、柱脚：露出型弾性固定柱脚工法、1階床：スラブ構造、2階床：デッキ合成スラブ構造。基礎：直接基礎（布基礎）設計地耐力7t/m²（遺構保護層地盤改良）
