◆飛鳥池遺跡の調査—第84次・87次

はじめに

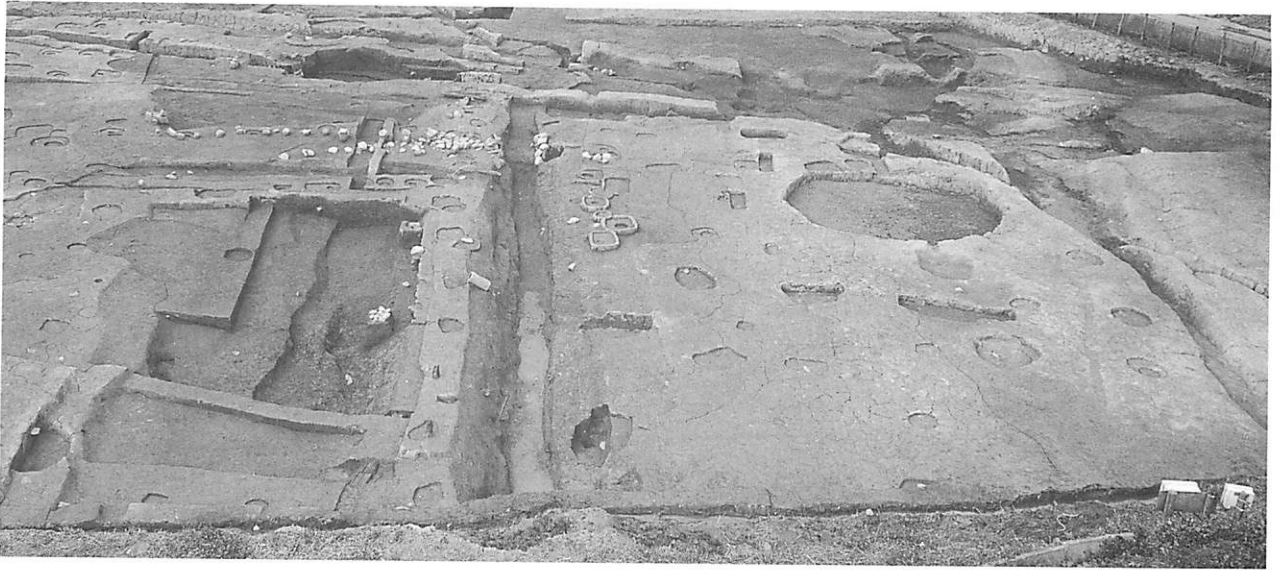
図38 調査区南部の遺構 南北大溝SD05・南北堀SA02・南北溝SD01・土坑SK10 南から

この南北大溝SD05と南北溝SD01および掘立柱南北堀SA02は、調査区の中央部にあった谷を埋め立てた工事に関連する一連の造作である。まず、谷筋で最も低いこの部分に厚さ約0.5mの粘土質の土をおいて南北堀SA02をたて、さらにそこに基壇状の高まりを作る。これと平行して南北堀SA02の東に南北溝SD01を掘り、あわせて木樋暗渠SX03を埋め込む。南北大溝SD05を埋める。南北溝SD01に堰SX16を作り、石敷SX17や踏石列SX14を設ける。以上のような手順で調査区南半部の施設が作られたと推定する。当然、これと平行して石組方形池と排水路も作られた。

掘立柱南北塀SA02 南北溝SD01の西側に平行して並ぶ塀。柱間1.8~2.1m。調査区南端から14間約25mを確認した。南端から2本目と3本目の柱だけが残し、ほかはすべて抜き取られていた。2本目も抜き取ろうとした痕跡がある。柱掘形は柱抜取穴検出面から0.6m下にあり、柱を立てたあとで粘質土を積み上げて細長い基壇状の高まりを作っている。この基壇状の高まりが南北溝SD01と南北大溝SD05の溝肩を構成する。南から1・8・11間目には、西から導水路に流れ込む東西溝が3条ある。

南北大溝SD05 掘立柱南北塀SA02の西側にある素掘溝。溝幅6~7m、深さ約0.7~1m。溝の東肩は南北塀SA02の基壇状高まりでかなりの急傾斜をもつが、西肩は地形に沿った比較的緩い傾斜である。木簡や削屑を大量に含んだ腐植土層を何層も挟んで比較的短期間の内に

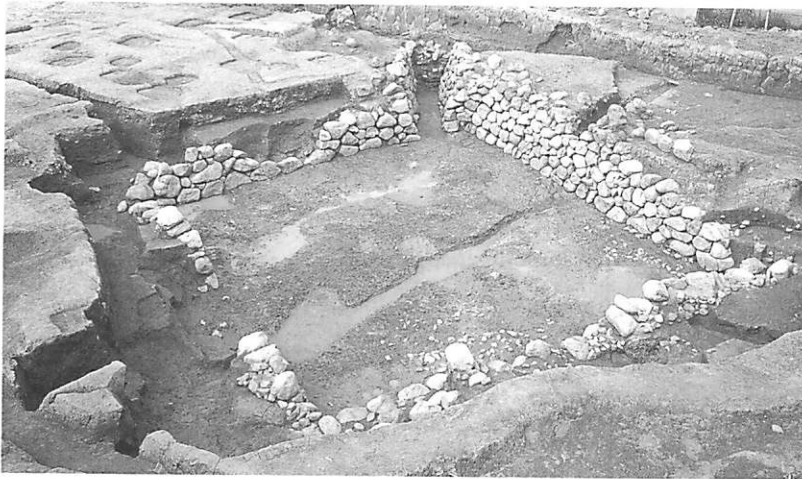
図39 方形池SG30全景 西南から

石組方形池SG30 石組方形池SG30は調査区の東辺ほぼ中央にある。平面規模は底面で、東西約7.9m・南北約8.6m。池の四周はすべて急傾斜の玉石積。石積は後世部分的に抜かれてはいるが、最も高いところで8段・高さ約1.6m残っている。池の東辺は一度改修されており、石積の裏側に当初の石積がある。改修以前には池はより正方形に近かったようだ。池底には拳大の石を敷いていたと推定されるが、それほど広範囲には残っていない。埋土から土器・瓦・木器・鉄器が出土した。土器では土師器の鍋が目立ち、また漆壺と漆皿、墨書土器、硯などがある。木器では鉄鎌の様(ためし)、鉄器ではヤスリの出土が目される。

方形池の東北隅には、石積の排水路SD31がとりつく。上幅0.9m、下幅0.5~0.7m、高さ約1.3mあり、長さ約5mを確認した。池の方位に対して斜めに北東方向に延びる。調査地の東には、86次調査区で確認した河川があるので、ここに向けて排水したのである。方形池に水を導いた導水路は池の西南隅に注ぎ込む南北溝SD01。護岸の石組の一部を階段状に組んで水を流し込んでいた。奈良時代以降に池の大半が埋没した時点では、池の東南隅に幅約1mの浅い素掘溝SD29が注ぎ込んでいた。
