2 金堂の遺構

まとめ

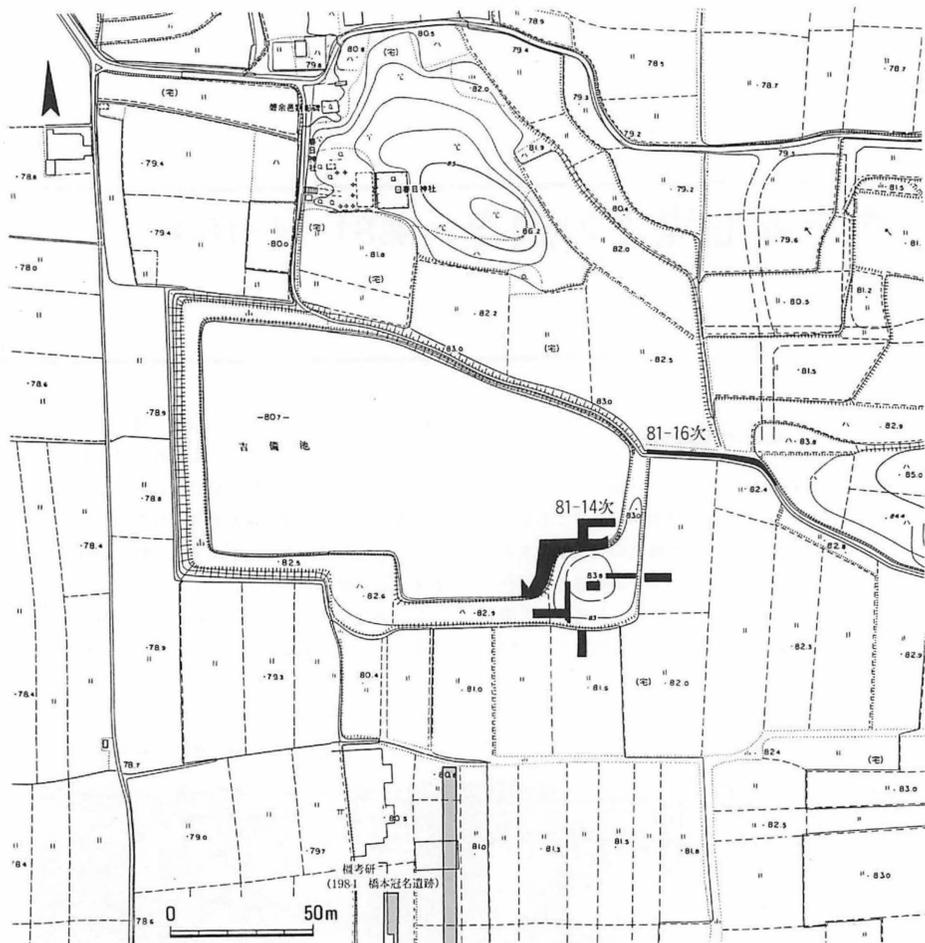
図79 吉備池廃寺地形図 1:2000

著な瓦の散布が認められる東南部の一角を除いて、堤防の内側はすでにコンクリートの擁壁が完成している。今回の調査（第81-14次調査）は、この残りの部分にどういった遺構が存在するのかを確認するためにおこなった、奈良国立文化財研究所と桜井市教育委員会の共同調査である。なお、それとは別に、吉備池に給水する水路の改修に伴う立会調査（第81-16次調査）も実施しているが、こちらでは顕著な遺構を確認していない。

今回の調査地は、堤防の一部が内側に張り出した土壇状を呈している。調査では、基準点測量・地形測量のうち、瓦窯の存在を想定して、事前にまず対象地の地中レーダー探査と磁気探査を2回にわたって実施した。しかしながら、瓦窯らしい反応はなく、むしろ基壇版築層らしい反応が得られるという結果となった。

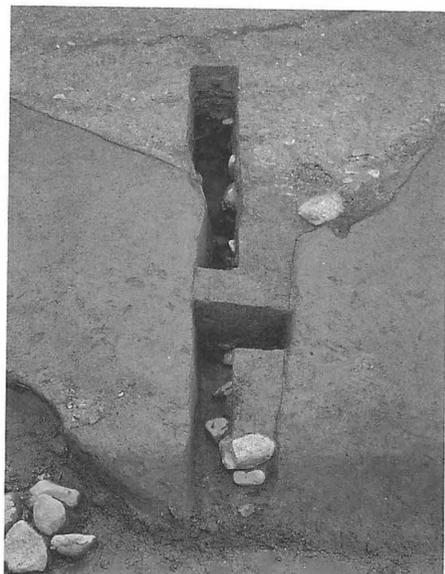
図80 掘込地業の排水溝(北西から)

掘込地業の排水溝 掘込地業の西北角には、排水溝が掘削されていた。掘込地業の中に溜まる水や版築土中の水分を抜くため、地形的に最も低い場所に設けたものである。端部が後代の溝により破壊されているが、2.1mにわたって残る。幅0.5～0.6m、検出面からの深さは、掘込地業の肩で0.7mある。底面はほぼ水平で、掘込地業の底から0.1～0.15m低い。溝底の標高は79.2mである。溝の下部には、掘込地業から連続する拳大～人頭大の礫を多数含み、上部は一時に埋められていた。

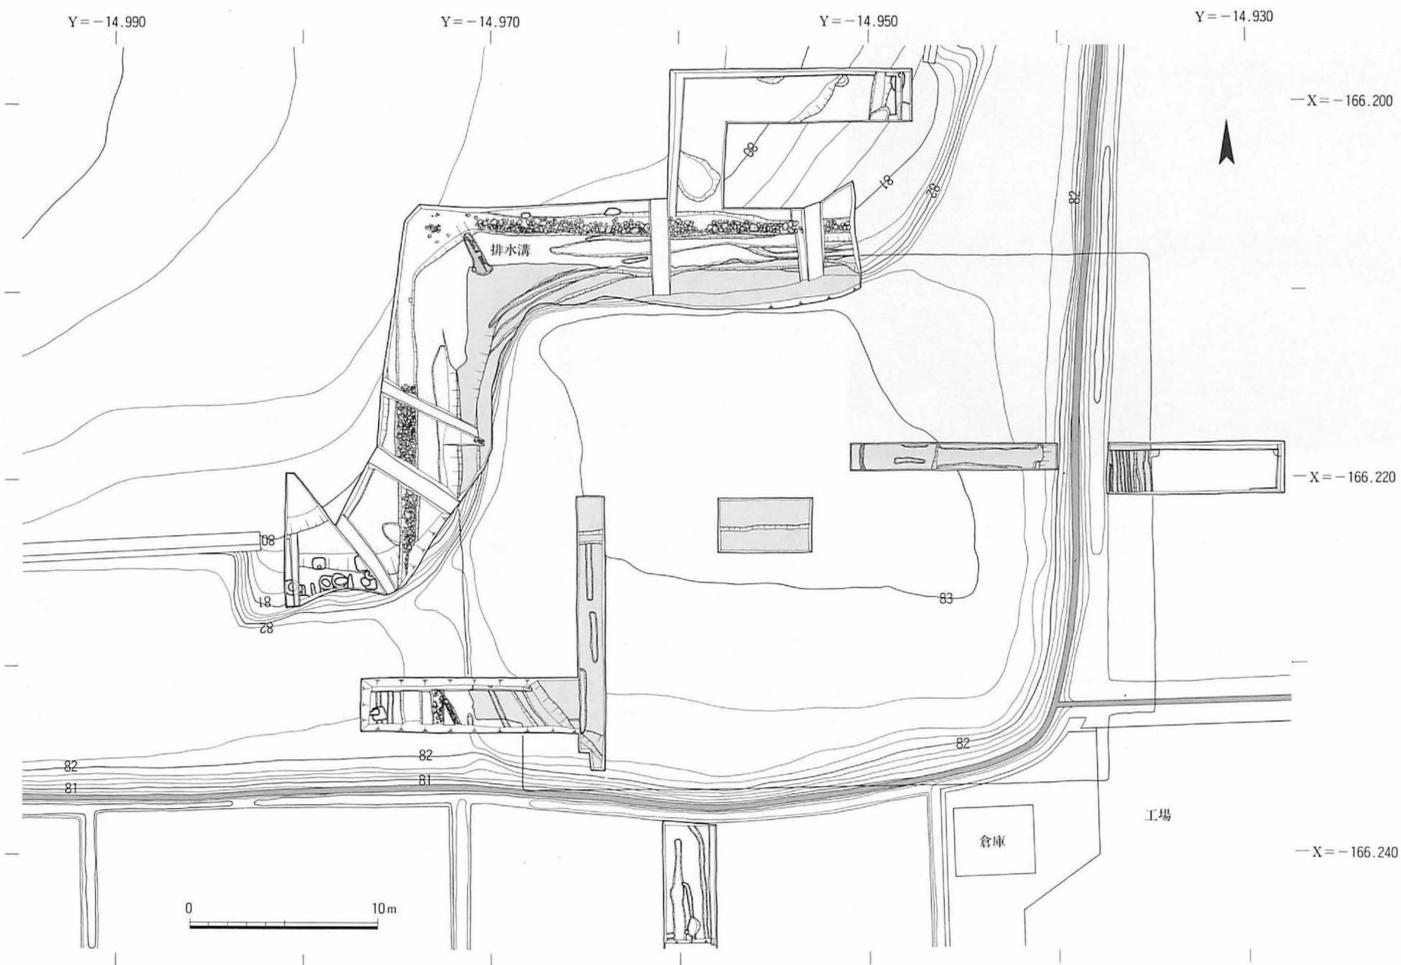
図8 吉備藩寺運轉庫 1:300 準、網目は基準土

現在の土壇がすっぽりと収まる巨大な基壇であり、掘込地業をとまなう。基底部分の土層は、場所によって一定しないが、地山(自然堆積層)である暗青灰色微砂(西辺・南辺)、暗灰褐色～青灰色砂礫(北辺)または灰黒色粘土(東辺)の上に、少量の土器片を含む暗褐色砂質土がのびるのを基本とする。金堂基壇は、これをベースとして構築されている。なお、西辺では、この上に薄く青灰色微砂をおき、北辺では、地山を掘り上げた暗灰褐色砂質土ほかの整地土を積む。

掘込地業 掘込地業の深さは、ベースないし上記の整地土の上面から0.9～1.1mに及び、この底面から、版築による基壇土を積み上げている。これには、地山に由来する青灰色微砂も含まれるが、大半は黄灰色～橙褐色の山土である。各層の厚さは2～15cmで、5cm程度の部分が多い。また基壇西辺部では最下部に多数の礫をまじえていた。掘込地業の底面の標高は、東辺が79.9m、南辺が79.6m、地形的に最も低い西北角が79.3mである。

掘込地業の範囲は、東西が36mと確定し、南北は、27m以上30m以内であることが判明した。ただし、西辺と北辺では、掘込地業の範囲を越えて基壇版築土が広がっており、基壇の規模が、もうひとまわり大きくなることは確実である。東西37m、南北28mほどの基壇になるものと推定される。

なお、基壇西南部に設定した調査区では、掘込地業の西辺がいったん東へ屈折したのち、さらに南に折れることを確認した。掘込地業の平面がこのように屈折する理由は明らかでなく、反対側の東南隅や南辺がどういう形

基壇 基壇の上面は削平を受けているため、本来の基壇高については知ることができない。しかし、掘込地業の底面から版築土上面までの高さは、現状で2.5～2.7mに達する。また、この上部には、厚さ0.7m内外の耕土層があり、その大半は基壇土をすき込むことによって形成されたものとみられる。おそらく、本来の基壇は、掘込地業底面から3m以上、地表面から2m以上に及び、ひじょうに高いものであっただろう。

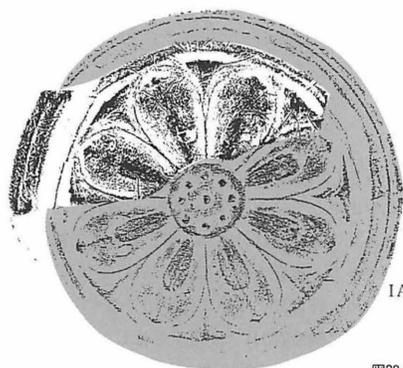
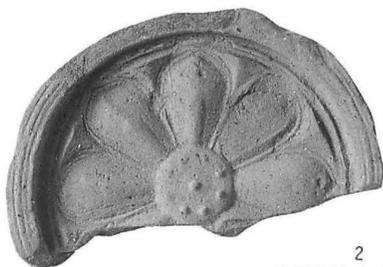
図82 吉備池廃寺の軒丸瓦 1:3

1
1A (出土品)

2
1B (松田光氏所蔵品)

軒丸瓦 軒丸瓦I（以下、型式名は、大脇前掲論文による）は、18点出土した。うち、1Bと比べて文様の割付にやや乱れのある1Aと確定できたものが5点あるが（図82-1）、小片が多いため、1Bと確定できたものはない。3月下旬に、神奈川県在住の松田光氏のご厚意により、氏所蔵の吉備池廃寺採集の軒瓦（佐野美術館『仏教美術入門展』図版89 1988年）を実見したが、その中には1Bもある（図82-2）。今後の吉備池廃寺の調査で、1Bも見つかるであろう。1A・1Bとも外縁に五重圏紋をめぐらし、三重目が太い。山田寺などの山田寺式軒丸瓦も、重圏紋の外側から二重目が太く、後出の瓦に継

承された特徴である。丸瓦部は、広端の凹面側を斜めに削り、カキヤブリを加えて瓦当裏面に接合する。

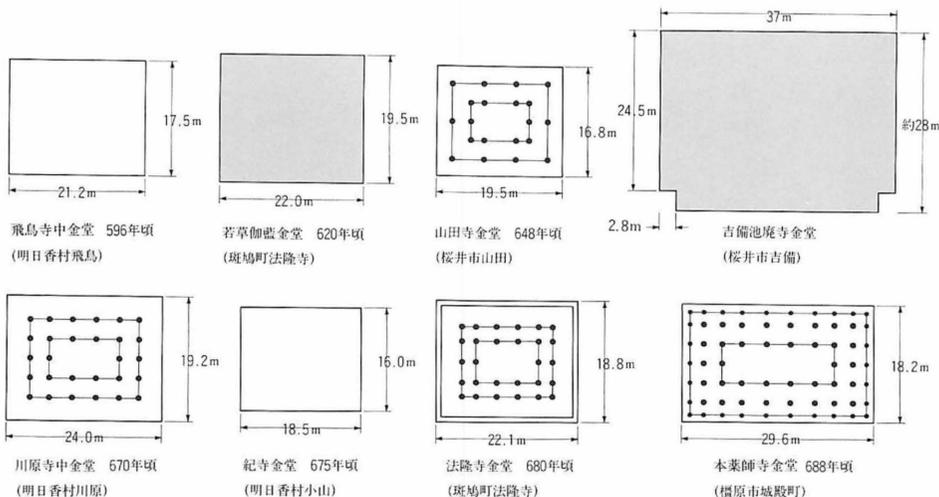
図84 飛鳥時代の金堂の平面規模の比較 網目は掘込地床

ここでは、比較のため、推古天皇が豊浦宮に即位した592年から694年の藤原遷都までを飛鳥時代とし、その間の主要寺院の金堂の平面を図示しておく (図84)。これから明らかなように、吉備池廃寺の金堂は、ほぼ同時期と推定される山田寺金堂の実に3.1倍、藤原京の官寺である本薬師寺金堂に比べても1.9倍の基壇面積を有する。飛鳥時代最大の金堂であることがわかる。

基壇の性格 今回検出した基壇は、東西37m、南北約28mにおよぶ巨大なもので、面積にして1000㎡を越える。また、地表面からの基壇高も2mに達し、伽藍の中心的な建物であることは間違いない。平面が正方形でないことから、金堂または講堂とみられるが、飛鳥時代の講堂は、飛鳥寺や山田寺のように、桁行 (8間) が梁間 (4間) の2倍近い細長い平面となる例が多く、基壇の高さも塔・金堂に比べて低い。この点から、講堂とは考えがたく、金堂であることは確実であろう。
