大極殿院の風鐸の検討

—第一次大極殿院の復原研究23—

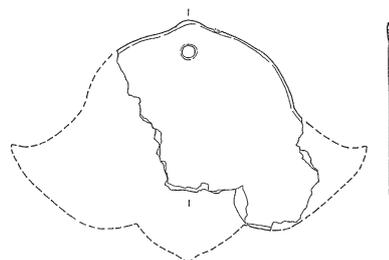
大宰府政庁の回廊西南隅から、風招と推定される板状の金具が1点出土している²⁾（図4）。

図4 大宰府政庁回廊西南隅出土風招 1:3
九州歴史資料館『大宰府政庁跡』2002

まとめ 以上、各調査結果をみると、宮殿建築に確実に風鐸が取り付けられていたといえる事例はなく、風鐸は仏教建築に取り付けるものという可能性は否定できない。しかし、大宰府政庁の出土金具の事例は、官衙の回廊に風鐸を取り付けた可能性を示唆する。また、中国の城邑の楼阁建築、絵巻にみられる風鐸のつく建築の描写の事例は、仏教建築が他の諸建築に影響をおよぼした可能性、楼阁建築に風鐸を取り付けた可能性を示すこともできる。

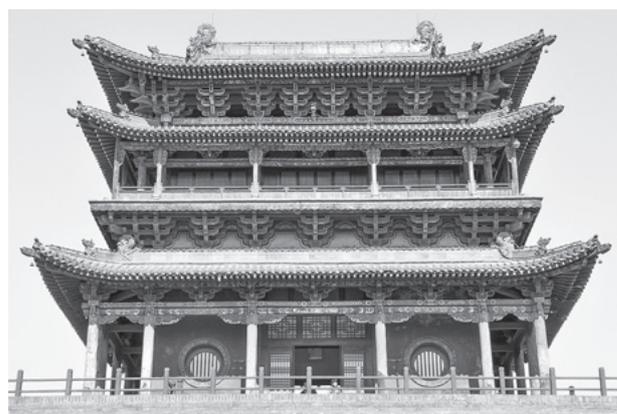
中国・韓国の事例 大極殿院の復原研究でこれまでに実施した類例調査の資料および収集した宮殿建築等に関する資料から、中国・韓国における風鐸をもつ建築の事例を確認した。現存建築では、中国、韓国とも宮殿の中心的建築にはないが、時代が降るものの中国山西省平遥古城（明代）の城壁上の楼閣や市楼に取り付けられている例がみられる（図5）。そのほか、道教寺院ではあるが、中国山西省晋祠聖母殿（1102年重建）にも風鐸が取り付けられている。ただ、これらについては、日本の現存建

図5 中国山西省平遥古城北城門楼阁
