Ⅲ 瓦類

Ⅲ-1 瓦葺建物の復元

Ⅲ-2 瓦の製作と分布

Ⅲ-3 瓦の観察

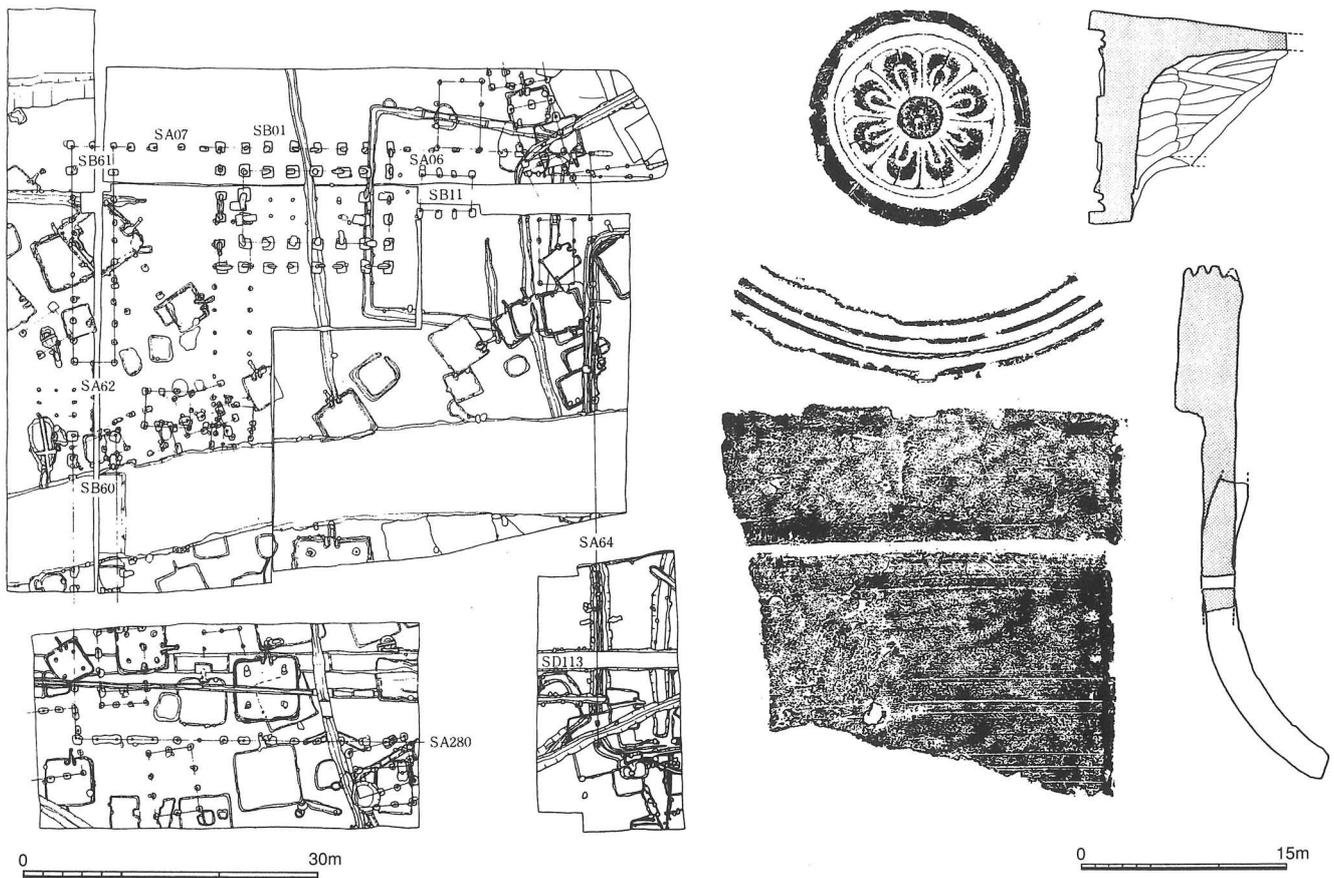
図1 宮城県名生館官衙遺跡 郡庁院平面図および出土瓦

瓦葺建物の復元 官衙建物に瓦葺が採用されるのは7世紀末の藤原宮からで、地方では8世紀前葉以降、国府・国分寺造営に際して葺かれるのが一般的である。都城を除くと、8世紀以前に官衙建物に瓦を葺くことは少ないが、7世紀末～8世紀初頃に瓦葺を採用した地方官衙として、群馬県入谷遺跡（上野国新田郡衙か新田駅家の倉）・宮城県名生館官衙遺跡（陸奥国玉造郡衙・Ⅱ期郡庁正殿）（図1）・岡山県勝間田遺跡（美作国勝田郡衙・郡庁建物）がある。例は少ないが、奈良時代以前の瓦が出土しても寺院にならないこともあるので、建物配置などを総合的に吟味しなければならない。性格不明の遺跡から瓦が出土する場合、すぐ寺院とするのではなく官衙関連遺跡の可能性も考慮して調査にあたるべきである。

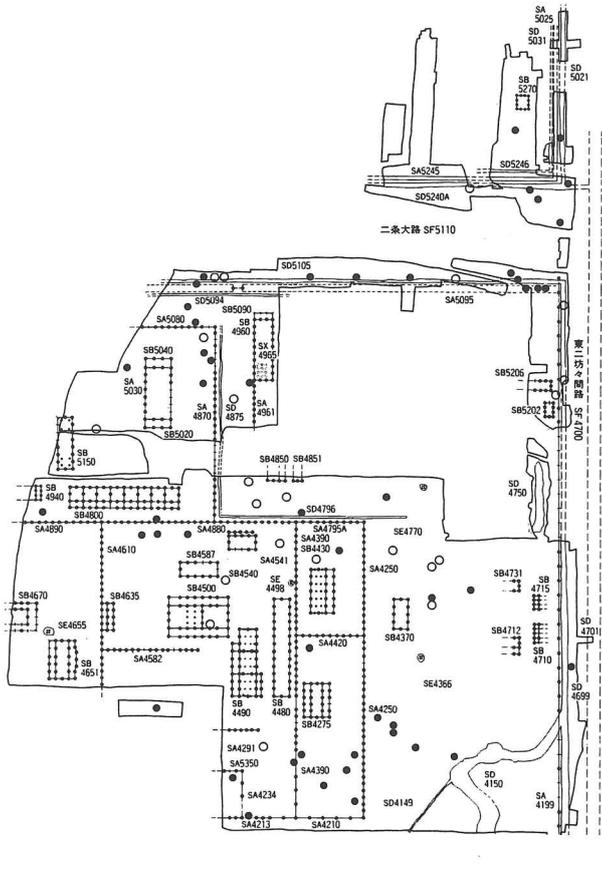
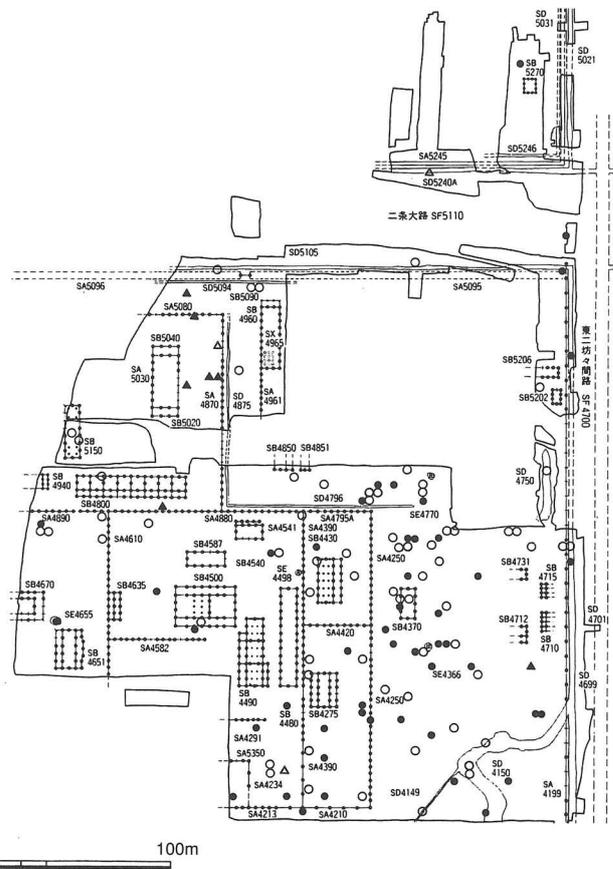
図2 平城京左京三条二坊(長屋王邸)第I期の軒瓦分布図

るいは二次的に動いて見つかる例が多い。その場合、一点ずつ図化して取り上げることは困難な場合が多く、二次的に動いていると判断できる破片はグリッド単位で取り上げればよい。そのデータを基に分布が集中している部分などを検討して（図2）、瓦葺建物を特定することになる。瓦葺建物が特定できない場合でも地点毎に瓦を記録して取り上げ、瓦葺建物の位置を検討する作業が必要である。なお郡衙では近接して寺院が建っていることが多いので、官衙地区から瓦が出土しても量が少ない場合は官衙建物に葺かれた瓦か、二次的に寺院の瓦が運ばれたものか、慎重に吟味すべきである。

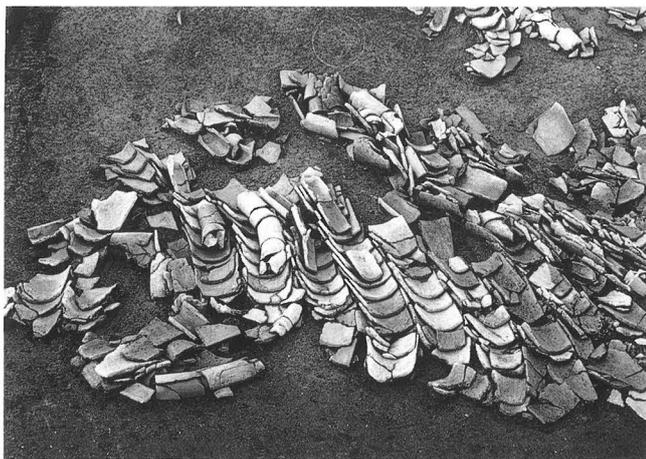
写真1 伊勢国府跡瓦出土状況

瓦が瓦葺建物からの落下状態で出土している場合は、屋根構造の復元も可能となるので一点ずつ位置を記録して取り上げることになる（写真1・2）。奈良県山田寺跡では東回廊が倒壊した状態で埋没し、瓦が建築部材・壁土といっしょに出土し回廊の復元が可能となった。ただし瓦は割れた状態で大量に出土することが多く、瓦溜（廃棄土坑）あ

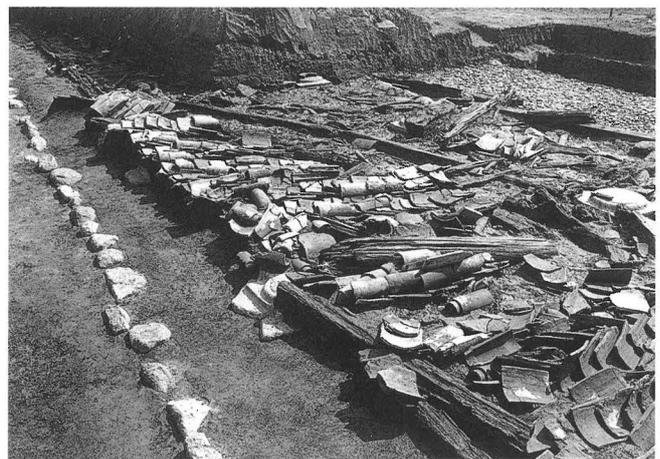
写真2 奈良県山田寺跡東面回廊瓦出土状況

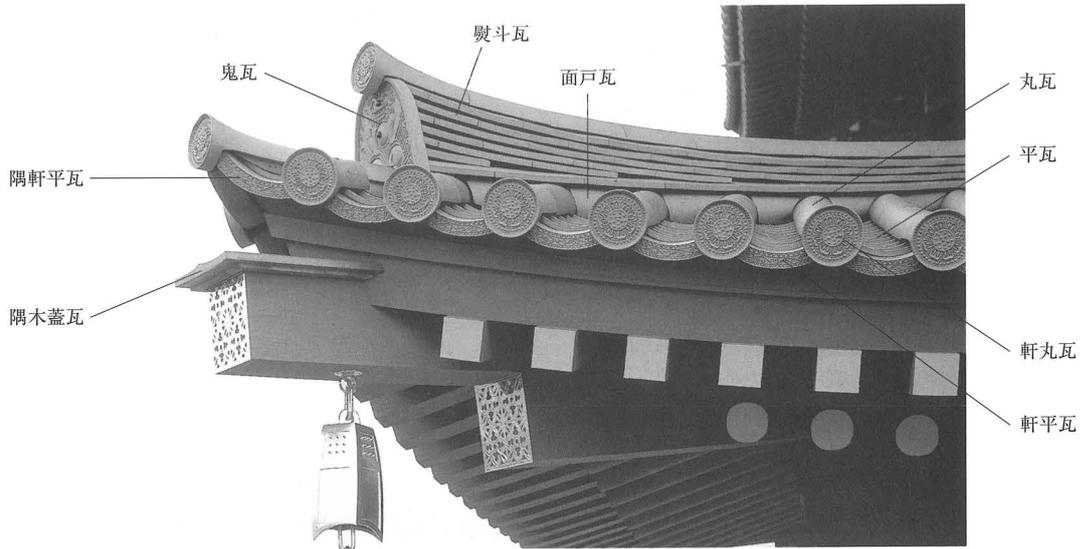
写真3 瓦の名称 (平城宮朱雀門)

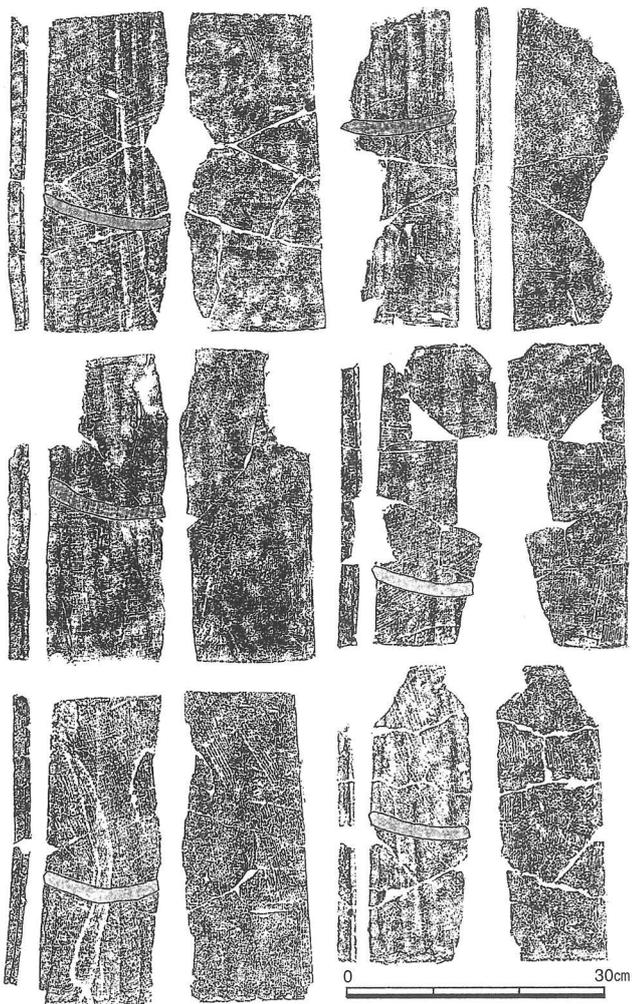
図3 京都府恭仁宮跡出土熨斗瓦

葺棟、熨斗棟 屋根の棟だけを瓦葺とすることがあり、平瓦を縦に半裁した熨斗瓦だけを載せる棟を熨斗棟、軒丸瓦・軒平瓦を下段に込めた棟を葺棟と呼ぶ（図5・6）。平安京の貴族邸宅や寺院などに採用されている。官衙建物においても軒丸瓦・軒平瓦の占める割合が平瓦・丸瓦に比べて高い場合、葺棟の可能性も考えるべきである。恭仁宮では隣接地の瓦敷遺構から出土した瓦を接合した結果、幅が $\frac{1}{2}$ までしかない平瓦破片が大半を占めほとんどが割熨斗瓦となり（図3）、周辺に葺棟の官衙建物を推定している⁽⁴⁾。千葉県日秀西遺跡（相馬郡衛正倉）でも瓦の出土量が少ないことから、熨斗棟・葺棟建物を想定している。ただし焼成前に平瓦を半裁した切熨斗瓦は容易に識別できるが、焼成後に平瓦を縦に半裁し、割熨斗瓦として使用する場合は多いために熨斗瓦を抽出することは容易でないので、出土した平瓦破片を丹念に観察する必要がある。

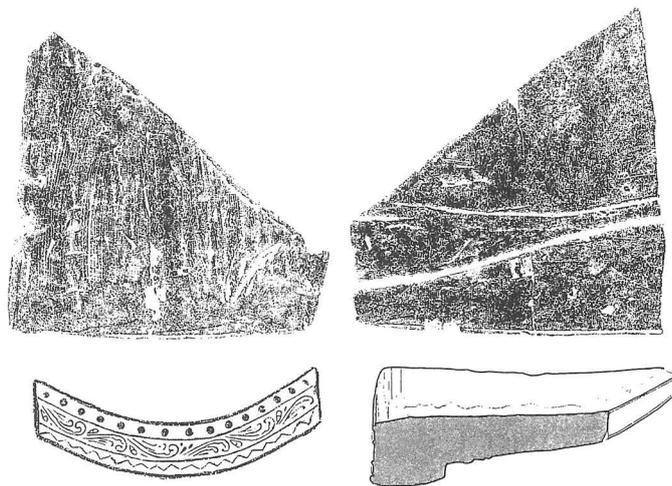
図4 平城京左京三条二坊 (長屋王邸) 出土隔軒平瓦

道具瓦についても注意が必要である。平瓦の広端部（軒平瓦では狭端部）の隅を切り欠いた瓦が隅切瓦（隅軒平瓦）で（図4）、これは寄棟造・入母屋造・方形造の屋根傾斜面が降棟に接する部分に使用される。隅切瓦（隅軒平瓦）が出土した場合、建物は熨斗棟ではなく総瓦葺になる。長屋王邸では隅軒平瓦の出土から、邸宅内に総瓦葺建物が建っていたことが指摘されている。屋根の隅木にかぶせる隅木蓋瓦が出土することがあり、この内幅から隅木幅を推定できることもある。ただし平瓦の狭端部を三角形に欠いて隅木にかけたものもあるので、焼成後に打ち欠いて作った隅切瓦（隅軒平瓦）・面戸瓦などの道具瓦を含めて、出土した平瓦・丸瓦破片を観察する必要がある。

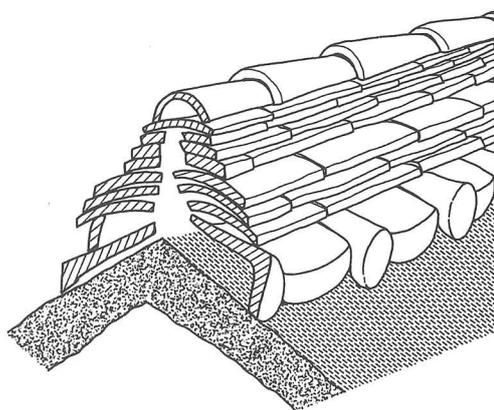
図5 千葉県大塚前遺跡葺棟復元図

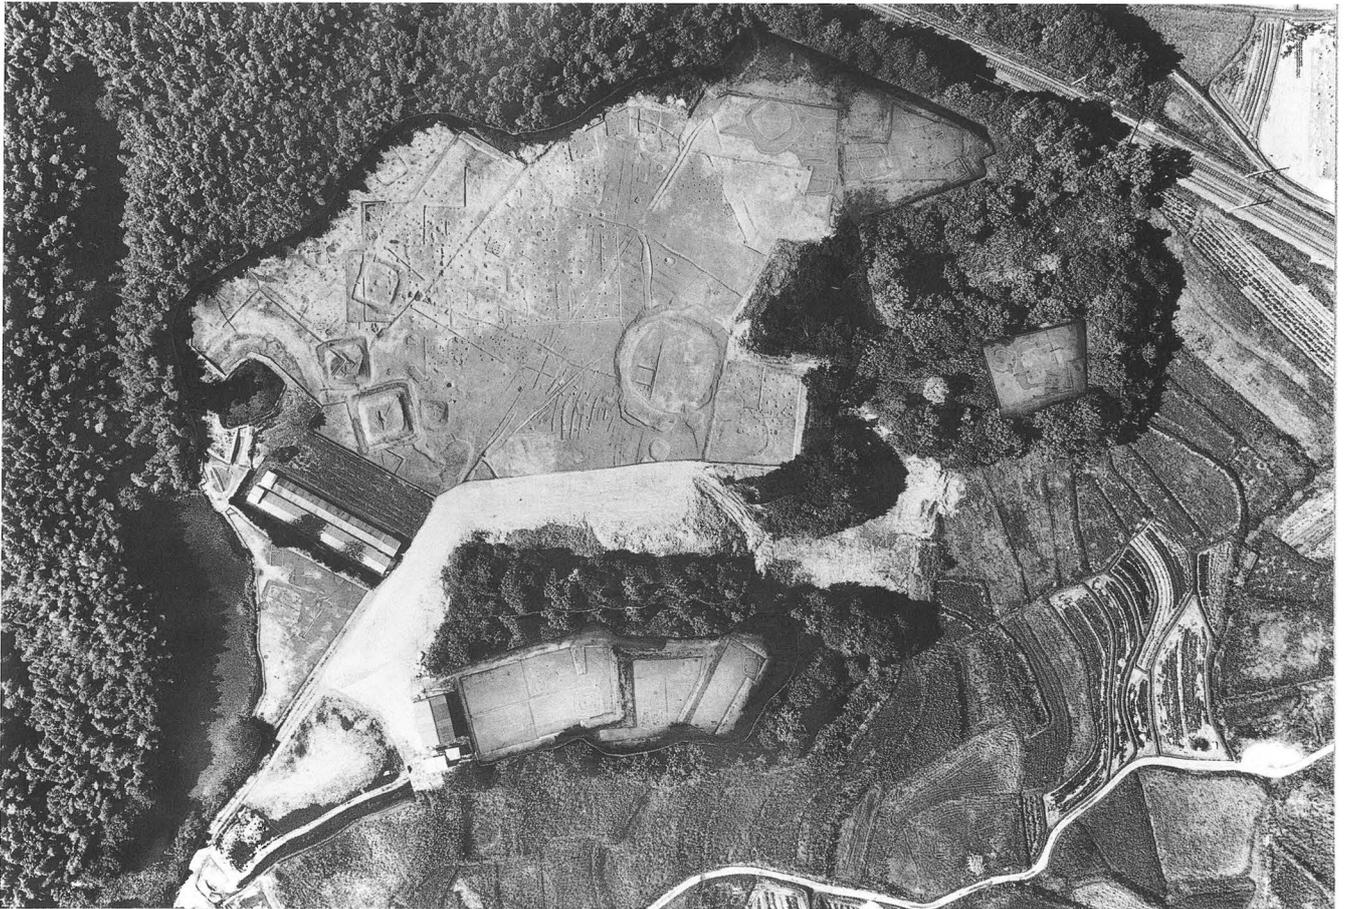
写真1 京都府上人ヶ平遺跡全景（上空から）

平城宮・平安宮では造宮省などの官司が主体となって、官営工房として造瓦所を設けて、宮内の所用瓦の生産を行っている。京都府上人ヶ平遺跡（写真1）・市坂瓦窯は、そうした官営の瓦工房の一つであり、一体となって平城宮へ瓦を供給していた。一方、地方においては在地の窯業生産の実態に応じて、官衙の瓦生産・供給が行われていたとみられるので、地域ごとに官衙の瓦がどのように生産、供給されたかを検討すべきである。

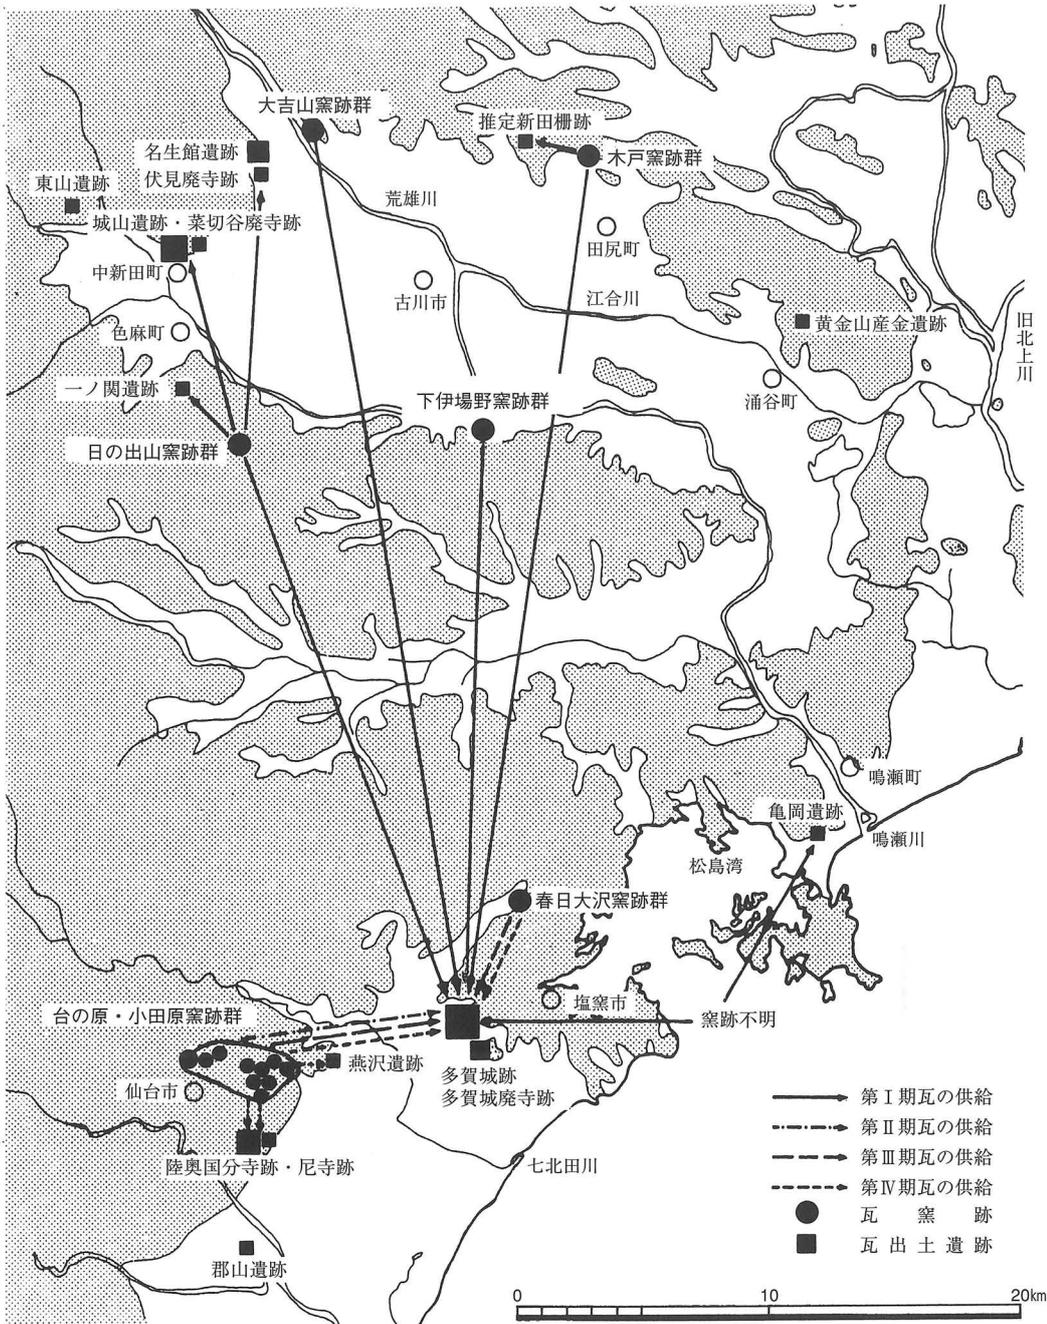
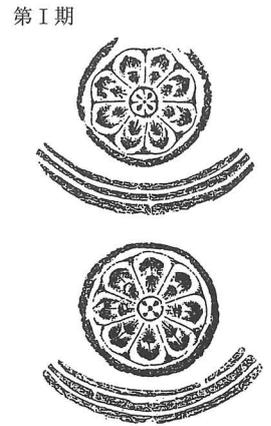
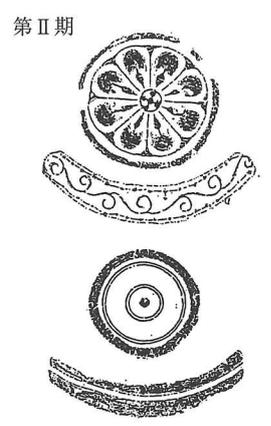
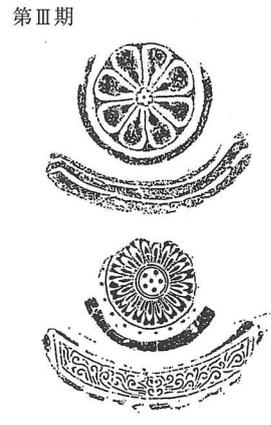
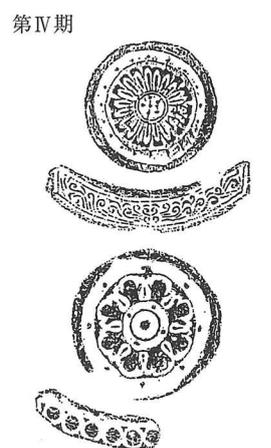
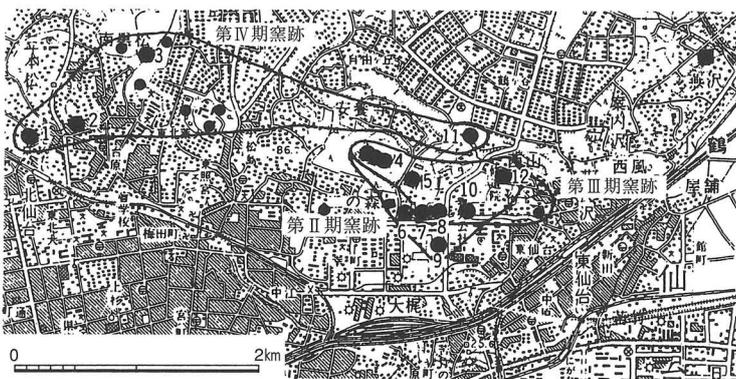
- ◀ 台の原・小田原窯跡群細部
- 1 堤町窯跡
 - 2 堤町一本杉窯跡
 - 3 五本松窯跡
 - 4 与兵衛沼窯跡
 - 5 栢江窯跡
 - 6 蟹沢中窯跡
 - 7 神明社東南麓窯跡
 - 8 神明社東方窯跡
 - 9 神明社東南地区窯跡
 - 10 前田窯跡
 - 11 安養寺中閑窯跡
 - 12 安養寺下窯跡

瓦窯跡の位置と供給先

図1 陸奥の瓦窯と多賀城各期の主要軒瓦

なるのか、寺院になるのか、遺跡の性格を究明できる場合がある（図1）。

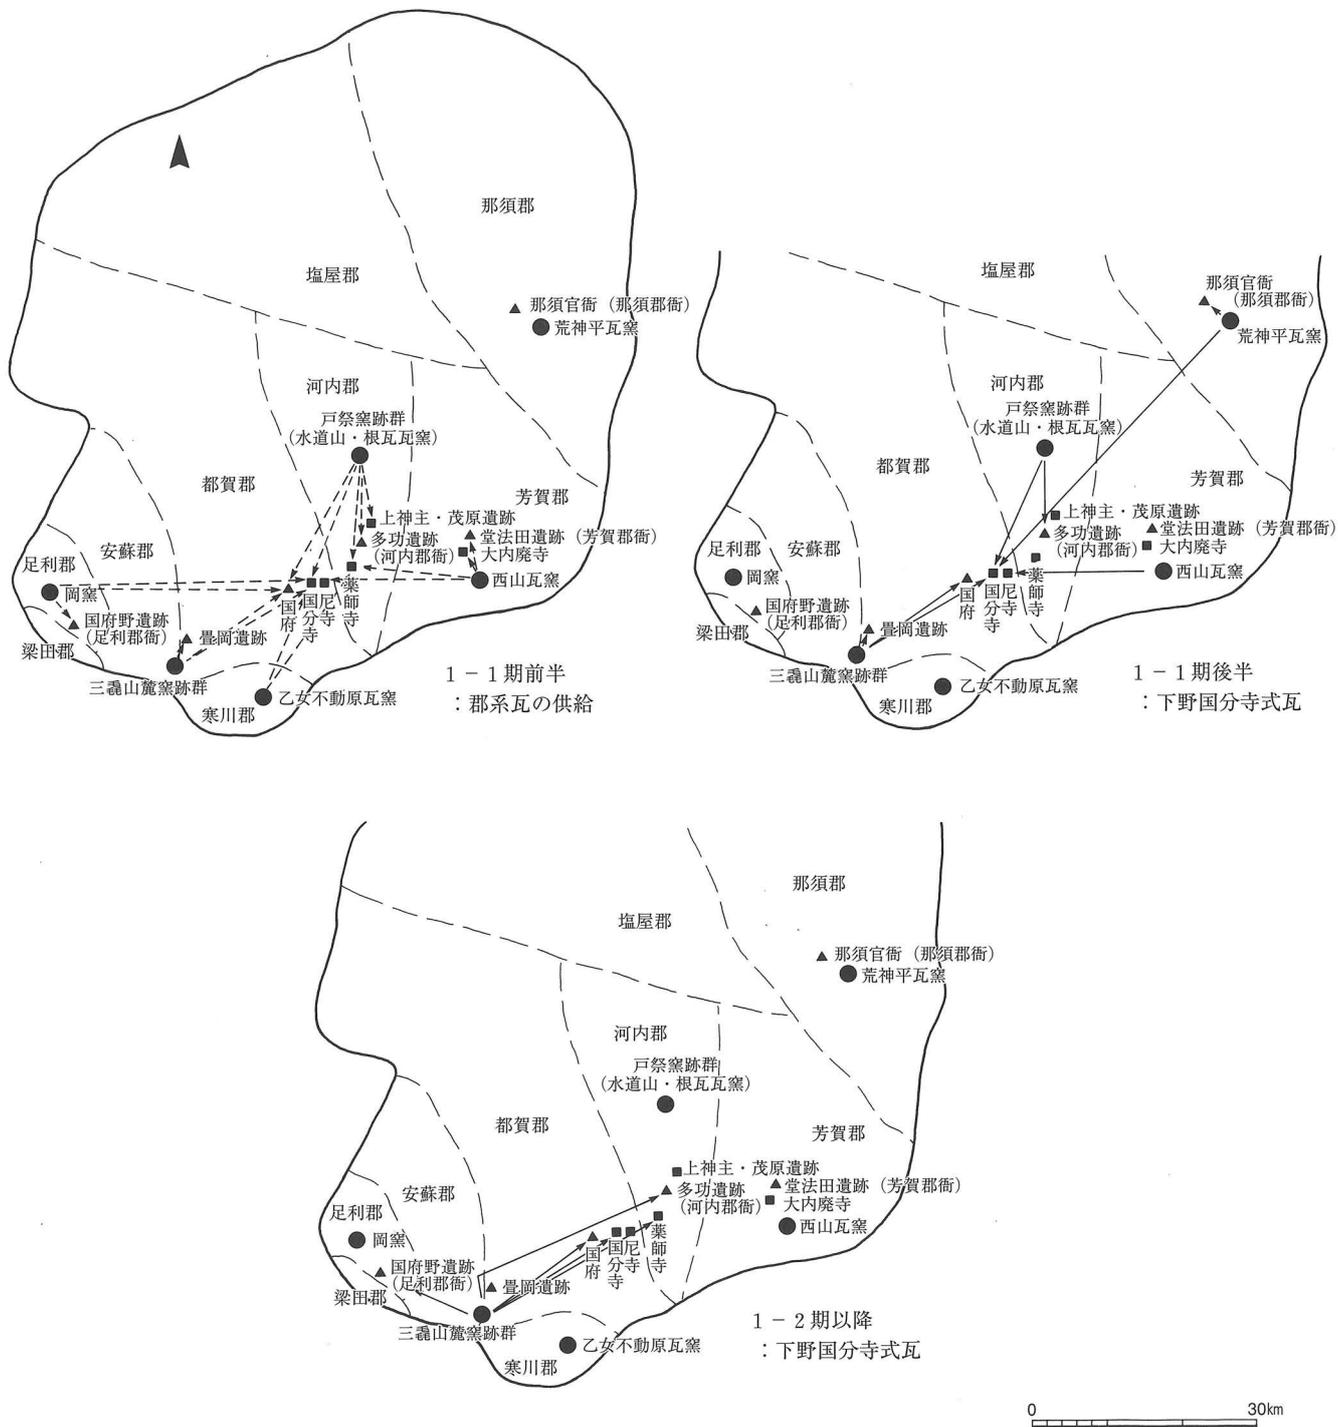
図2 下野における瓦の供給体制の変遷

下野国でみると、国分寺に先行して国府や那須官衙跡（那須郡衙正倉）、多功遺跡（河内郡衙正倉）、国府野遺跡（足利郡衙正倉）などの官衙で瓦葺建物が造営される（図2）。この時期の郡衙正倉の瓦は自郡内で生産され、郡ごとに軒瓦の瓦当紋様は異なる。一方、国府に葺かれた瓦は各郡の瓦工場から供給された瓦である。国分寺創建期にも、国府と同じように各郡生産の瓦が供給され、軒瓦紋様に統一性がなく、平瓦・丸瓦も規格性を欠いている。瓦生産に国衙が積極的に瓦生産に関わった形跡をうかがうことはできず、郡が生産した在地系瓦（郡系瓦）を国府・国分寺に貢納したとみられる。

その後、国分寺の造営が本格化すると供給される瓦は一変する。軒瓦の瓦当紋様がそれまでの在地系と異なり統一化され、平瓦の製作技法も一枚作りに、丸瓦も有段式に統一され瓦の規格性が高くなる。下野国分寺式瓦の成立である。生産窯も集約化して、国分寺・国府・郡衙建物の補修用に同じ瓦工場の瓦が供給される体制になる。この段階は国衙が瓦生産に関わった国衙工房とみられる。

下野国の瓦生産のあり方は、官衙・国分寺用の瓦を各郡で生産させていた方式から国衙が各郡の工人を編成して国衙工房として一か所で生産する方式へ移行しており、郡が運営する郡系工房から国衙工房への変化とみられる。下野国府跡から、「造瓦倉所解」「都賀郡瓦倉」と記された8世紀末頃の木簡が出土しており、国衙が「造瓦倉所」という組織を設けて国内の瓦葺倉庫の造営に関与していることがうかがえる。

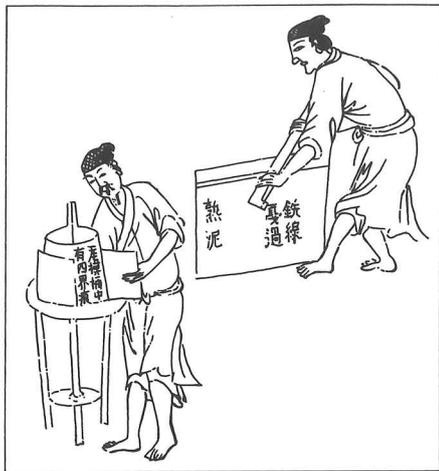
図1 『天工開物』にみえる桶巻作り

平瓦の観察点としては、まず桶巻作りか、一枚作りかをみるべきである。大きくは桶型に粘土板を巻付けて粘土円筒を作り4分割して平瓦4枚を作る桶巻作りから、平瓦を一枚ずつ作る一枚作りへ変わる。平城宮では平城宮第Ⅰ期(708~721)には桶巻作りが一般的であり、平城宮第Ⅱ期(721~745)になってから一枚作りになる⁽¹⁾。地方においては一枚作りの技法の採用は多くは国分寺創建頃である。しかし一枚作りへの転換が遅れる地域・場合もあることから、桶巻作りの平瓦が出土しているからといって、一概に年代を国分寺創建前に限定することは避けるべきである。すべての瓦を検討して慎重に時期を検討すべきである。興福寺へ瓦を供給した奈良県梅谷瓦窯においては、平瓦の製作技法が一枚作りから桶巻作りが変わっており、桶巻作りの平瓦が新しいと言えない場合もあることは念頭におくべきである。

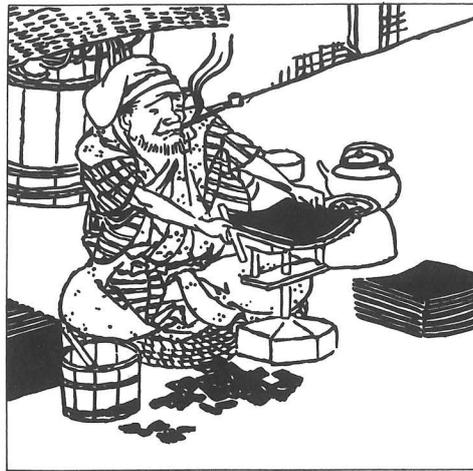
図2 『江戸名所図絵』にみえる凹型台

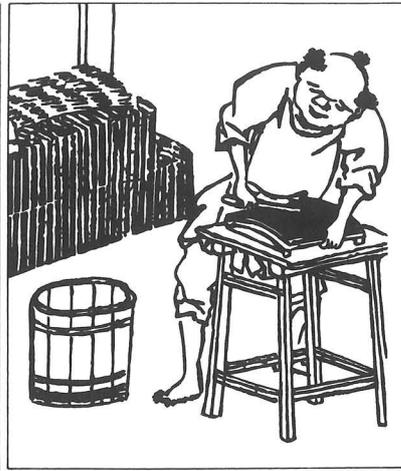
図3 『江戸名所図絵』にみえる凸型台

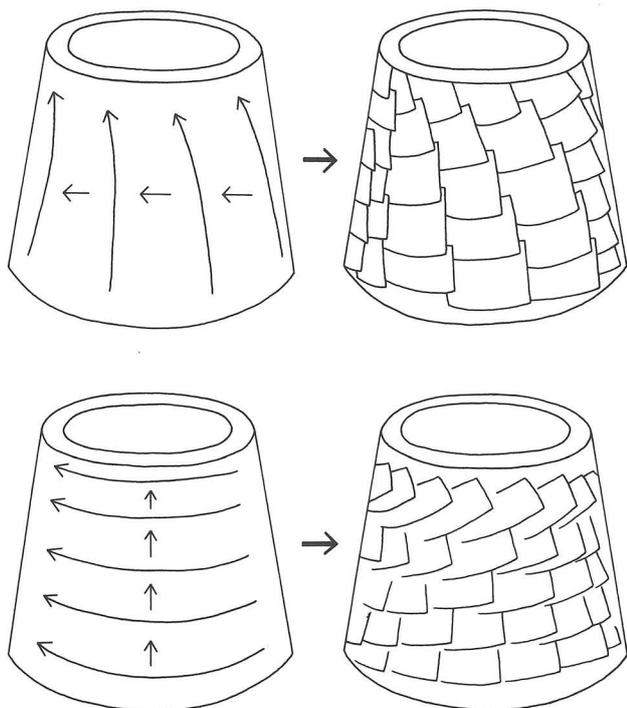
図4 平瓦桶巻作り叩き締め順序2種

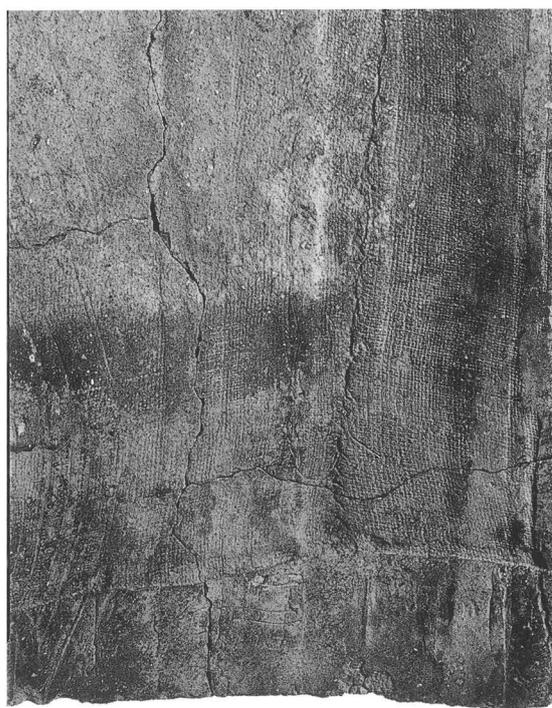
写真1 奈良県山田寺跡出土平瓦の凹面

奈良県山田寺跡の四重弧紋軒平瓦では、製作に使用された桶・布袋の痕跡から桶の復元にまで成功している⁽²⁾。特徴が少ないとみられる丸瓦についても、布の綴じあわせや製作技法、有段式であれば段部の特徴など、さまざまな属性を検討すべきである⁽³⁾。

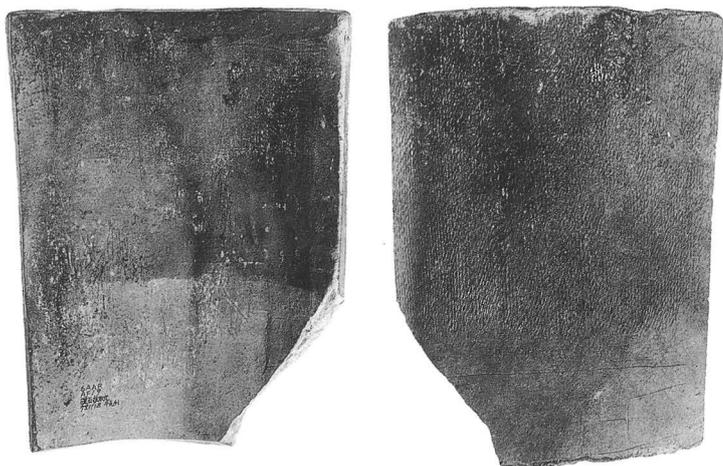
写真2 平城宮大極殿出土平瓦

葦足 平瓦・丸瓦は上下に瓦を重ねて葦足しており、見える平瓦・丸瓦の長さを葦足と言う。葦足の長さは、建物に使用された瓦の枚数を明らかにする有力な材料である。葦足は長い年月、風雨にさらされた平瓦の凹面、丸瓦の凸面に風化して残る場合がある。丸瓦は玉縁部分だけが重なり丸瓦の胴部長がそのまま葦足となり、平瓦よりも枚数が少なくなる。平城宮第2次大極殿院では平瓦の葦足は15cmで、平瓦全長に対する比率は0.38~0.40になっており、そのデータを基に瓦の枚数(軒丸瓦3,600、軒平瓦3,600、丸瓦47,700、平瓦121,200)を推定している⁽⁴⁾。平瓦・丸瓦の風化が不明な場合でも、有段式丸瓦の場合は重複するのは玉縁部分で葦足は胴部長と一致し、平瓦・丸瓦の枚数比率を算出すれば葦足を推定できる。奈良県頭塔では重量計測法から平瓦・丸瓦の出土比率を算出し、通常の瓦葺建物と異なり平瓦の葦足が65%と長いことを明らかにしている⁽⁵⁾。

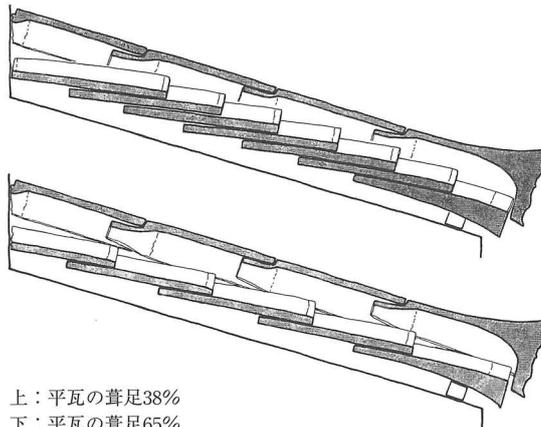
上：平瓦の葺足38%
下：平瓦の葺足65%

図5 瓦の葺足推定図

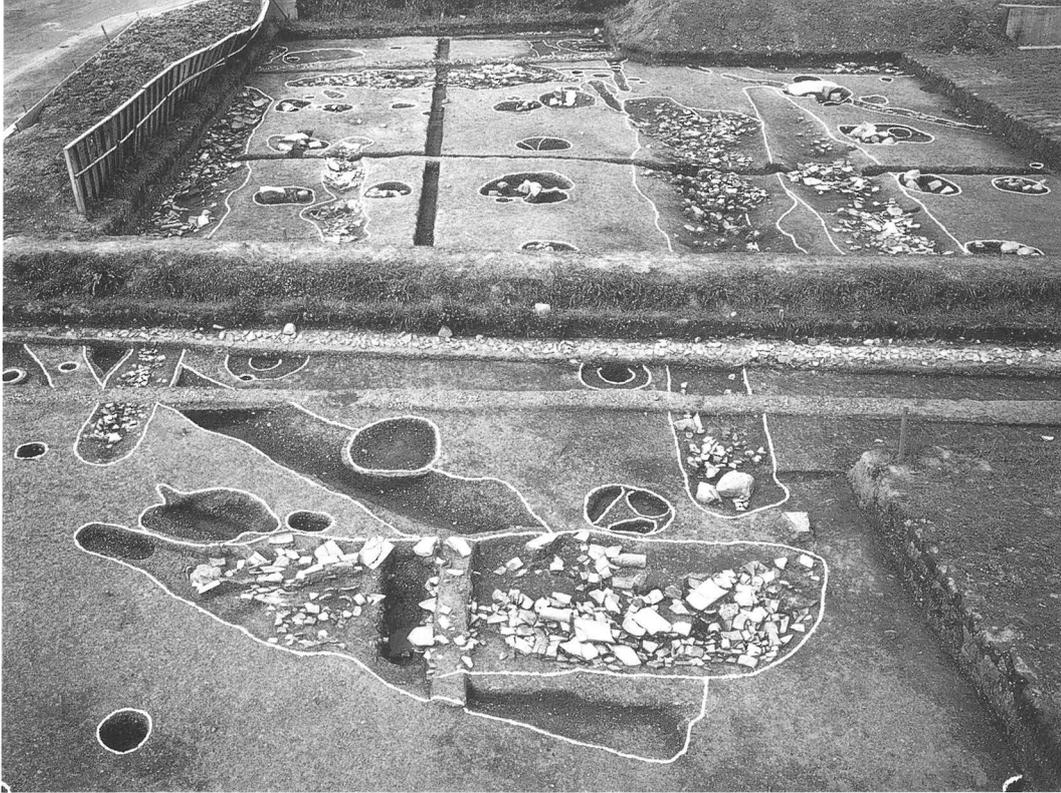
写真3
小犬丸遺跡（布勢駅家）
瓦葺建物と出土瓦

軒平瓦の顎面観察 軒平瓦の顎面(凸面)に、横方向の丹線(ベンガラ)が観察できることがある。これは瓦を受ける瓦座(茅負)に瓦を載せた際に、外側に出た軒平瓦の顎面に建物を彩色する刷毛の丹(ベンガラ)が及んだ痕跡である。丹線を持つ軒平瓦が出土する場合は、その瓦が葦かれた建物は柱が丹塗りされた総瓦葺になる。稀に平瓦の凸面に横方向の丹線が観察できることがあり、この場合は平瓦を軒平瓦として葦いたことがわかる。兵庫県小犬丸遺跡(布勢駅家駅館)(写真3)・栃木県那須官衙跡(那須郡衙正倉)(写真4)などでは、顎面(凸面)に丹線が付いた軒平瓦が出土しており、国府・郡衙の政庁建物だけでなく山陽道の駅家や、東国の郡衙正倉も丹塗りしていることが明らかになっている⁽⁶⁾。

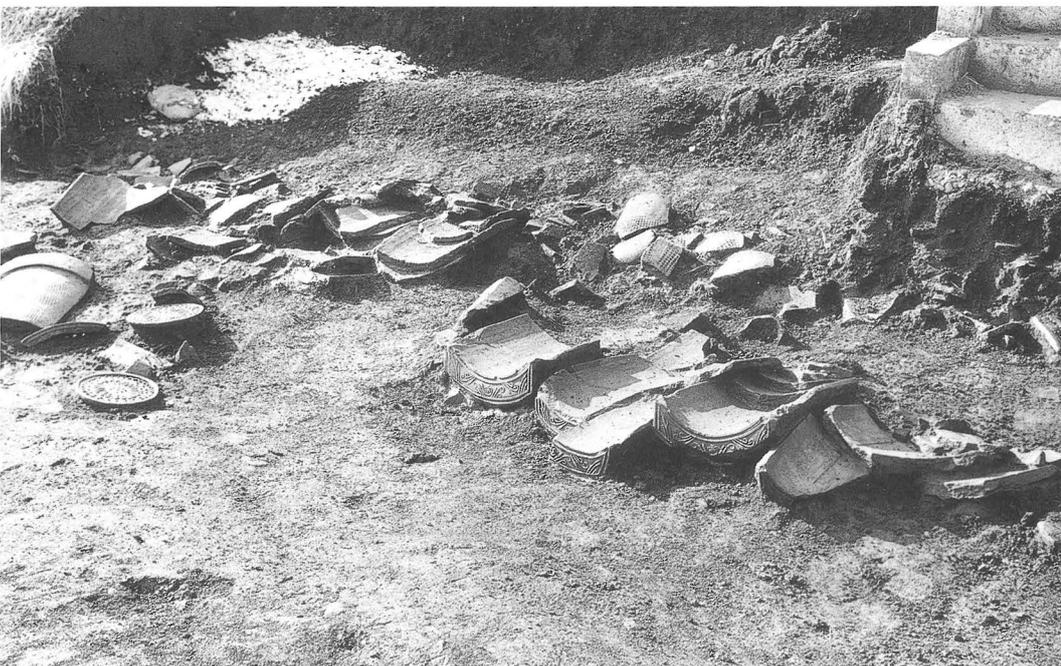
写真4
那須官衙遺跡（那須郡衙）
瓦葺正倉と出土瓦
