平城宮東方官衙地区の調査(平城第621次)

奈良文化財研究所では、東方官衙地区の様相把握のため、継続的な発掘調査をおこなってきました。昨年度の第615次調査では、官衙域の建物としては特別に大きい基壇建物SB19000を確認し、太政官の弁官曹司と推定しました。これにより大型基壇建物が位置する区画の重要性が高まりました。そこで今年度は、築地塀による区画、石組暗渠や平城宮の基幹排水路SD2700を利用した排水網など、当該区画の使用の実態を、一体的に把握することを主たる目的として、第615次調査区の西側に調査区を設けました。

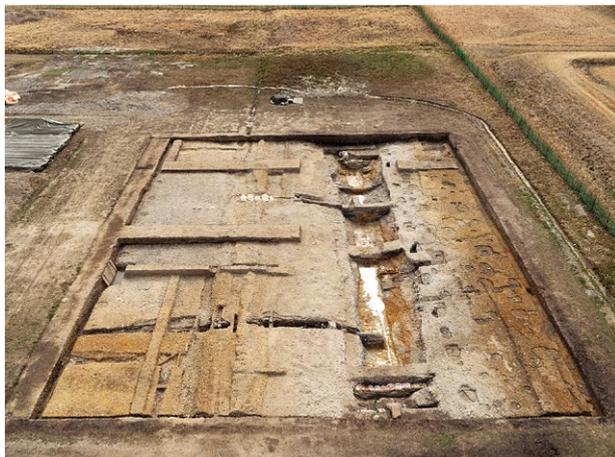
調査区全景(北から)

調査の結果、大型基壇建物が建つ区画の基幹排水路東岸部では、石組と木樋という構造の異なる2本の暗渠を設け、区画内から南北築地塀SC11510をくぐり基幹排水路へ流していたことがわかりました。基幹排水路の西岸部でも木樋や瓦樋を繰り返し設けていることを確認しましたが、西岸部は東岸部に比べ相対的に簡素です。

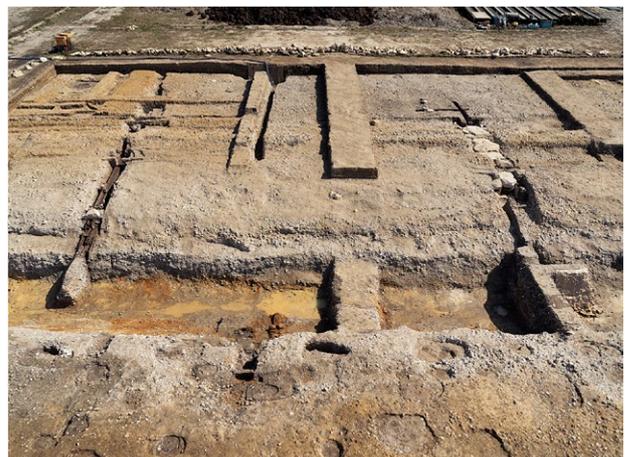
木樋暗渠(北)と石組暗渠(南)(西から)

大型基壇建物が位置する東岸部に、より重厚で入念な排水施設を設けている様子があきらかになりましたが、とりわけ石組暗渠は、大型の石材を用いた構造で平城宮でも類例の少ない施設です。これによって大型基壇建物を有する区画の重要性を改めて認識することができました。
