## 発掘調査の概要

### 川原寺の調査（飛鳥藤原第133-12次）

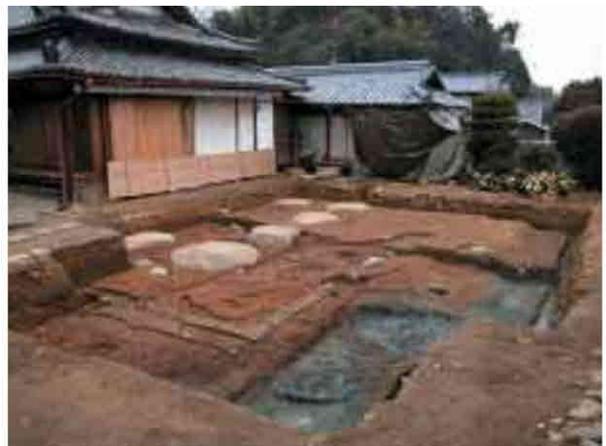
川原寺の遺構（東南から）

です。ふつう日本の建物では、基壇縁が雨に当たらないよう軒をのびしますから、この建物は軒先が柱から2.7 m以上出ていたことになり、柱上に複雑な木組み（組物）を備えた立派な建物と考えられます。

川原寺中金堂と講堂間の西側に位置する光福寺庫裏の建て替えにともなう事前調査です。平成17年2月2日に重機掘削を開始したところ、地表下40 cmほどで巨大な礎石が顔をのぞかせました。上面は平滑で円形の柱座を造り出しており、その直径は約1 mもあります。これはこれまで発見された川原寺の中金堂や塔、南大門の礎石より大きなものです。このような礎石がコ字形に整然と6個並んでいました。建物全体では、南北が礎石4個分（3間）、東西が礎石3個分（2間）と推定され、ちょうど建物の東半分にあたります。礎石中心間の距離はおよそ2.1 m（7尺）。巨大な礎石ながら、その間隔が狭いのがこの建物の特徴の一つです。

この礎石の東方と南方には凝灰岩切石列があり、逆L字形に接続しています。これはこの建物の基壇（土壇）の縁を形成する地覆石で、礎石芯からの距離は2.7 m（9尺）ほどあります。この距離（基壇の出）が大きいのが、この建物の2つめの特徴
