発掘調査の概要

藤原宮朝堂院東第四堂の調査(飛鳥藤原第142次)

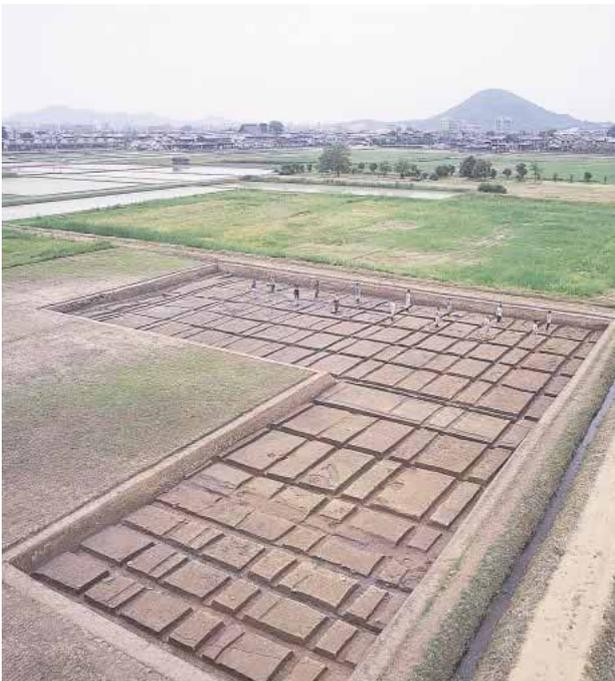
調査区全景(人の立つ場所が東第四堂の柱位置)

東第四堂の南半部は後世の耕作によって建物の基壇の高まりも残らないほど削平されていました。しかし、礎石を据えるための穴に石が詰められた状況や、建物を解体する際の足場穴を確認し、東第四堂の規模が推定できました。また、以前の東第三堂の発掘調査では、最も東側の5列目の柱穴を建設途中で埋めてしまうという設計変更が確認されました。しかし、今回の東第四堂ではそのような痕跡が認められず、北半の調査に課題を残しました。さらに、東第四堂の東側には、東第二堂や東第六堂などで確認できた造営段階の排水溝がありません。これらの調査所見から、建物を建てる順番や造営前の地形などによって、それぞれの朝堂で施工方法が異なっていたと推測できます。

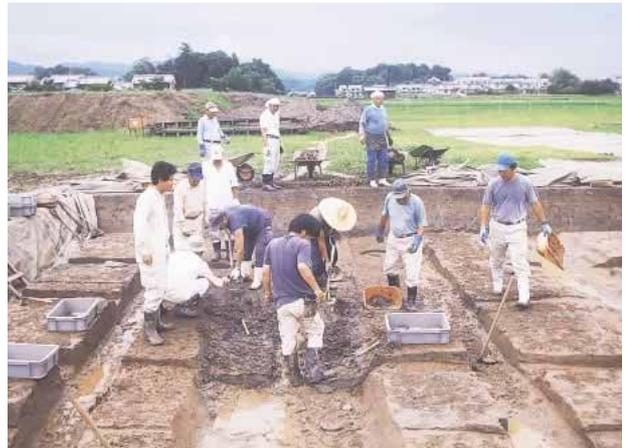
東面回廊外側の溝の掘り下げ状況

り良くありません。基壇の高まりや礎石の据付痕跡は残っていませんでした。ただし、回廊の内側では雨落溝を、外側では雨落溝に先行して掘られた下層溝を確認し、回廊の位置と幅を確定できました。さらに、回廊の外側では完成時に埋め立てられる大規模な溝を確認しました。今回の調査区の南隣に位置する第128次調査では、この溝から5000点以上の木簡が出土しています。今回も木簡出土を期待しましたが、残念ながら削屑木簡が1点出土したのみです。

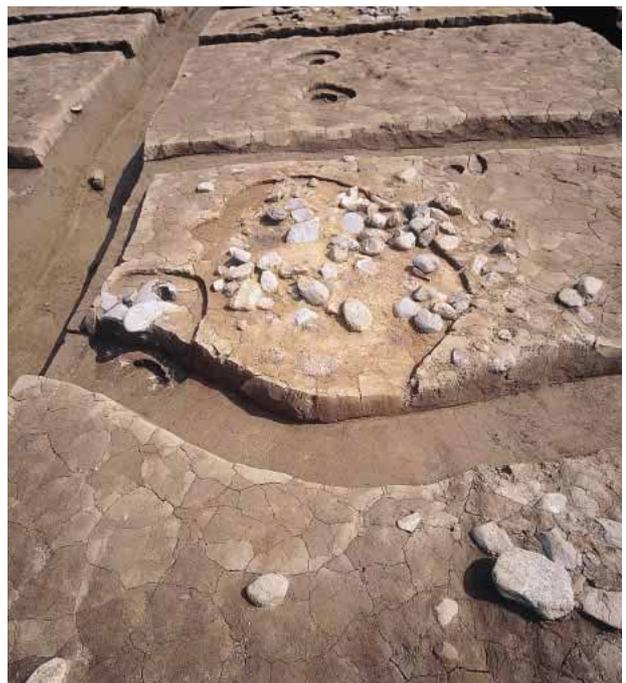
東第四堂の礎石据付痕跡と足場穴
