藤原宮朝堂院東第四堂の調査 飛鳥藤原第144次)

4月から10月にかけて、藤原宮朝堂院東第四堂の建物と、その周辺の様子を明らかにする調査をおこないました。春(第142次)は建物の南半分を、夏は北半分を調査しましたが、北半分の残りが比較的良好で、多くの新知見が得られました。

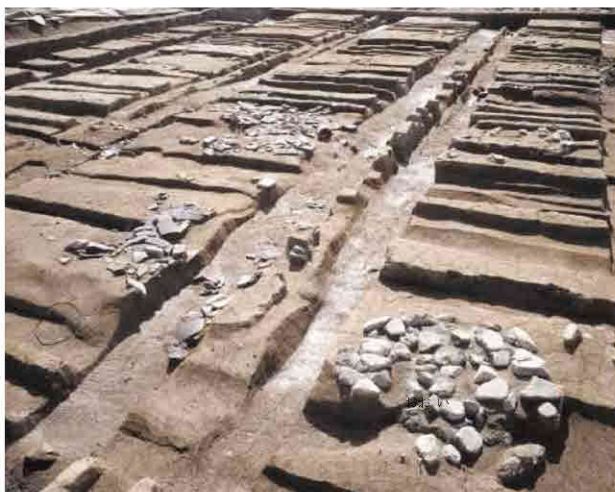
「5間目」の礎石据付掘形 右下・北西から)

最大の成果は、建物規模が予想していたよりも大きかったことです。東第四堂は、日本古文化研究所が戦前におこなった部分調査によって、東西4間・南北15間の規模に復原されていました。今回、東側にもう1間分伸ばした位置で、礎石を据えるための穴(礎石据付掘形)を3基確認したため、東西5間の規模であることがわかりました。
