薬師寺食堂の調査 (平城第500次)

奈良文化財研究所では、9月下旬から薬師寺食堂^{じきどう}の発掘調査をおこなっています。食堂は、過去数回にわたり近畿大学や奈文研によって部分調査がされていますが、今回は、法相宗大本山薬師寺がすすめている食堂再建事業にともない、その全容を解明すべく、全面を発掘調査対象としました。調査面積は約1,300㎡です。

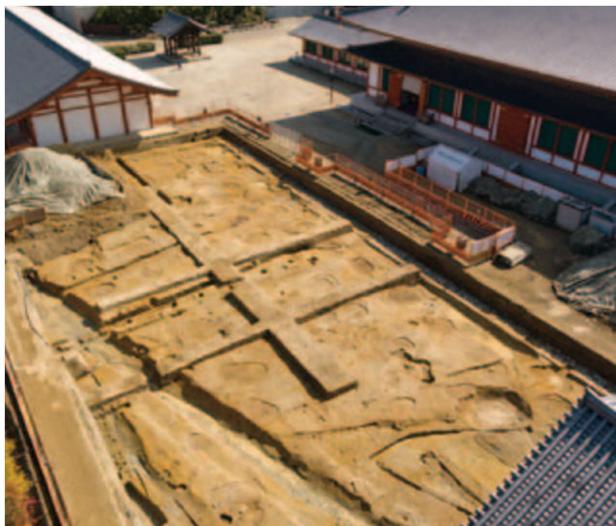
調査区全景(北西から)

す。発掘調査では、食堂の基壇を現地表面下30～80cmのところで検出しました。基壇の築成には、瓦を含む土で整地した後に、地盤を堅固にするために土と砂とを互層に積み上げてつき固めた、版築^{はんちく}という工法が用いられています。礎石はすべて抜き取られていましたが、礎石抜き穴を検出しました。興味深いことに、食堂の基壇本体の版築は比較的粗いものでしたが、そのかわりに礎石下部分のみをピンポイ

これらの成果により、薬師寺食堂は桁行11間、梁行4間の礎石建物で、基壇は、東西が約46.8m(158尺)、南北が21.6m(73尺)の規模であることが確定しました。また、壺地業内で出土した瓦や土器の年代から、遅くとも奈良時代前半には造営が始まっていたことや、食堂の廃絶後に、基壇を壊して土坑が掘られており、そこから出土した土器の年代から、14世紀初頭までには食堂が廃絶したこともわかりました。

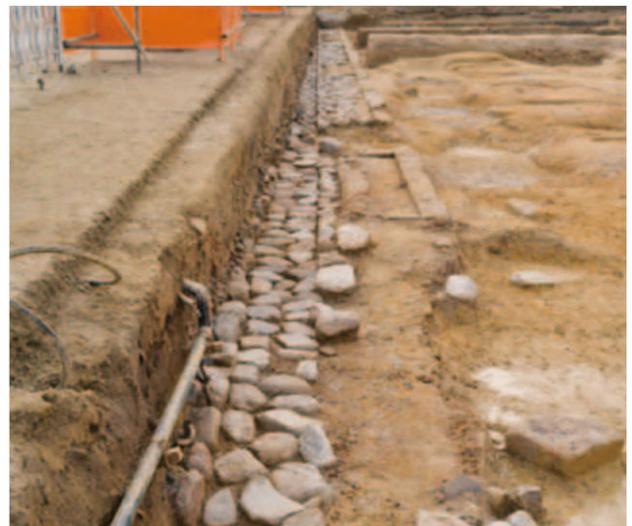
基壇南辺で検出した階段や石敷、雨落溝(東から)

ントに掘り込んで、粘土と土と瓦を互層に入れ、丁寧な版築をおこなっていました。この工法は壺地業^{つぼじぎょう}と呼ばれ、薬師寺では中門でもみられます。そのいっぽうで、金堂や講堂では、基壇全面に丁寧な版築を施しており、建物によって違いがみられます。食堂造営の際には建物の重量がかかる礎石下のみを特に強化するという効率的な手法が選択されたことがわかります。また、基壇外装の一部である地覆石^{ふくいし}や階段の下部(いずれも凝灰岩製)を検出しました。階段は、基壇南面に中央と東西の3カ所に設けられていました。さらに基壇周辺では、石組の雨落溝と石敷を検出しました。これらは特に南面で残りが良く、一部後世に壊されているものの約40mにわたって確認することができました。
