2008年1月19日

平城宮跡東院地区中枢部の調査—平城第423次 現地説明会資料

独立行政法人国立文化財機構
奈良文化財研究所都城発掘調査部

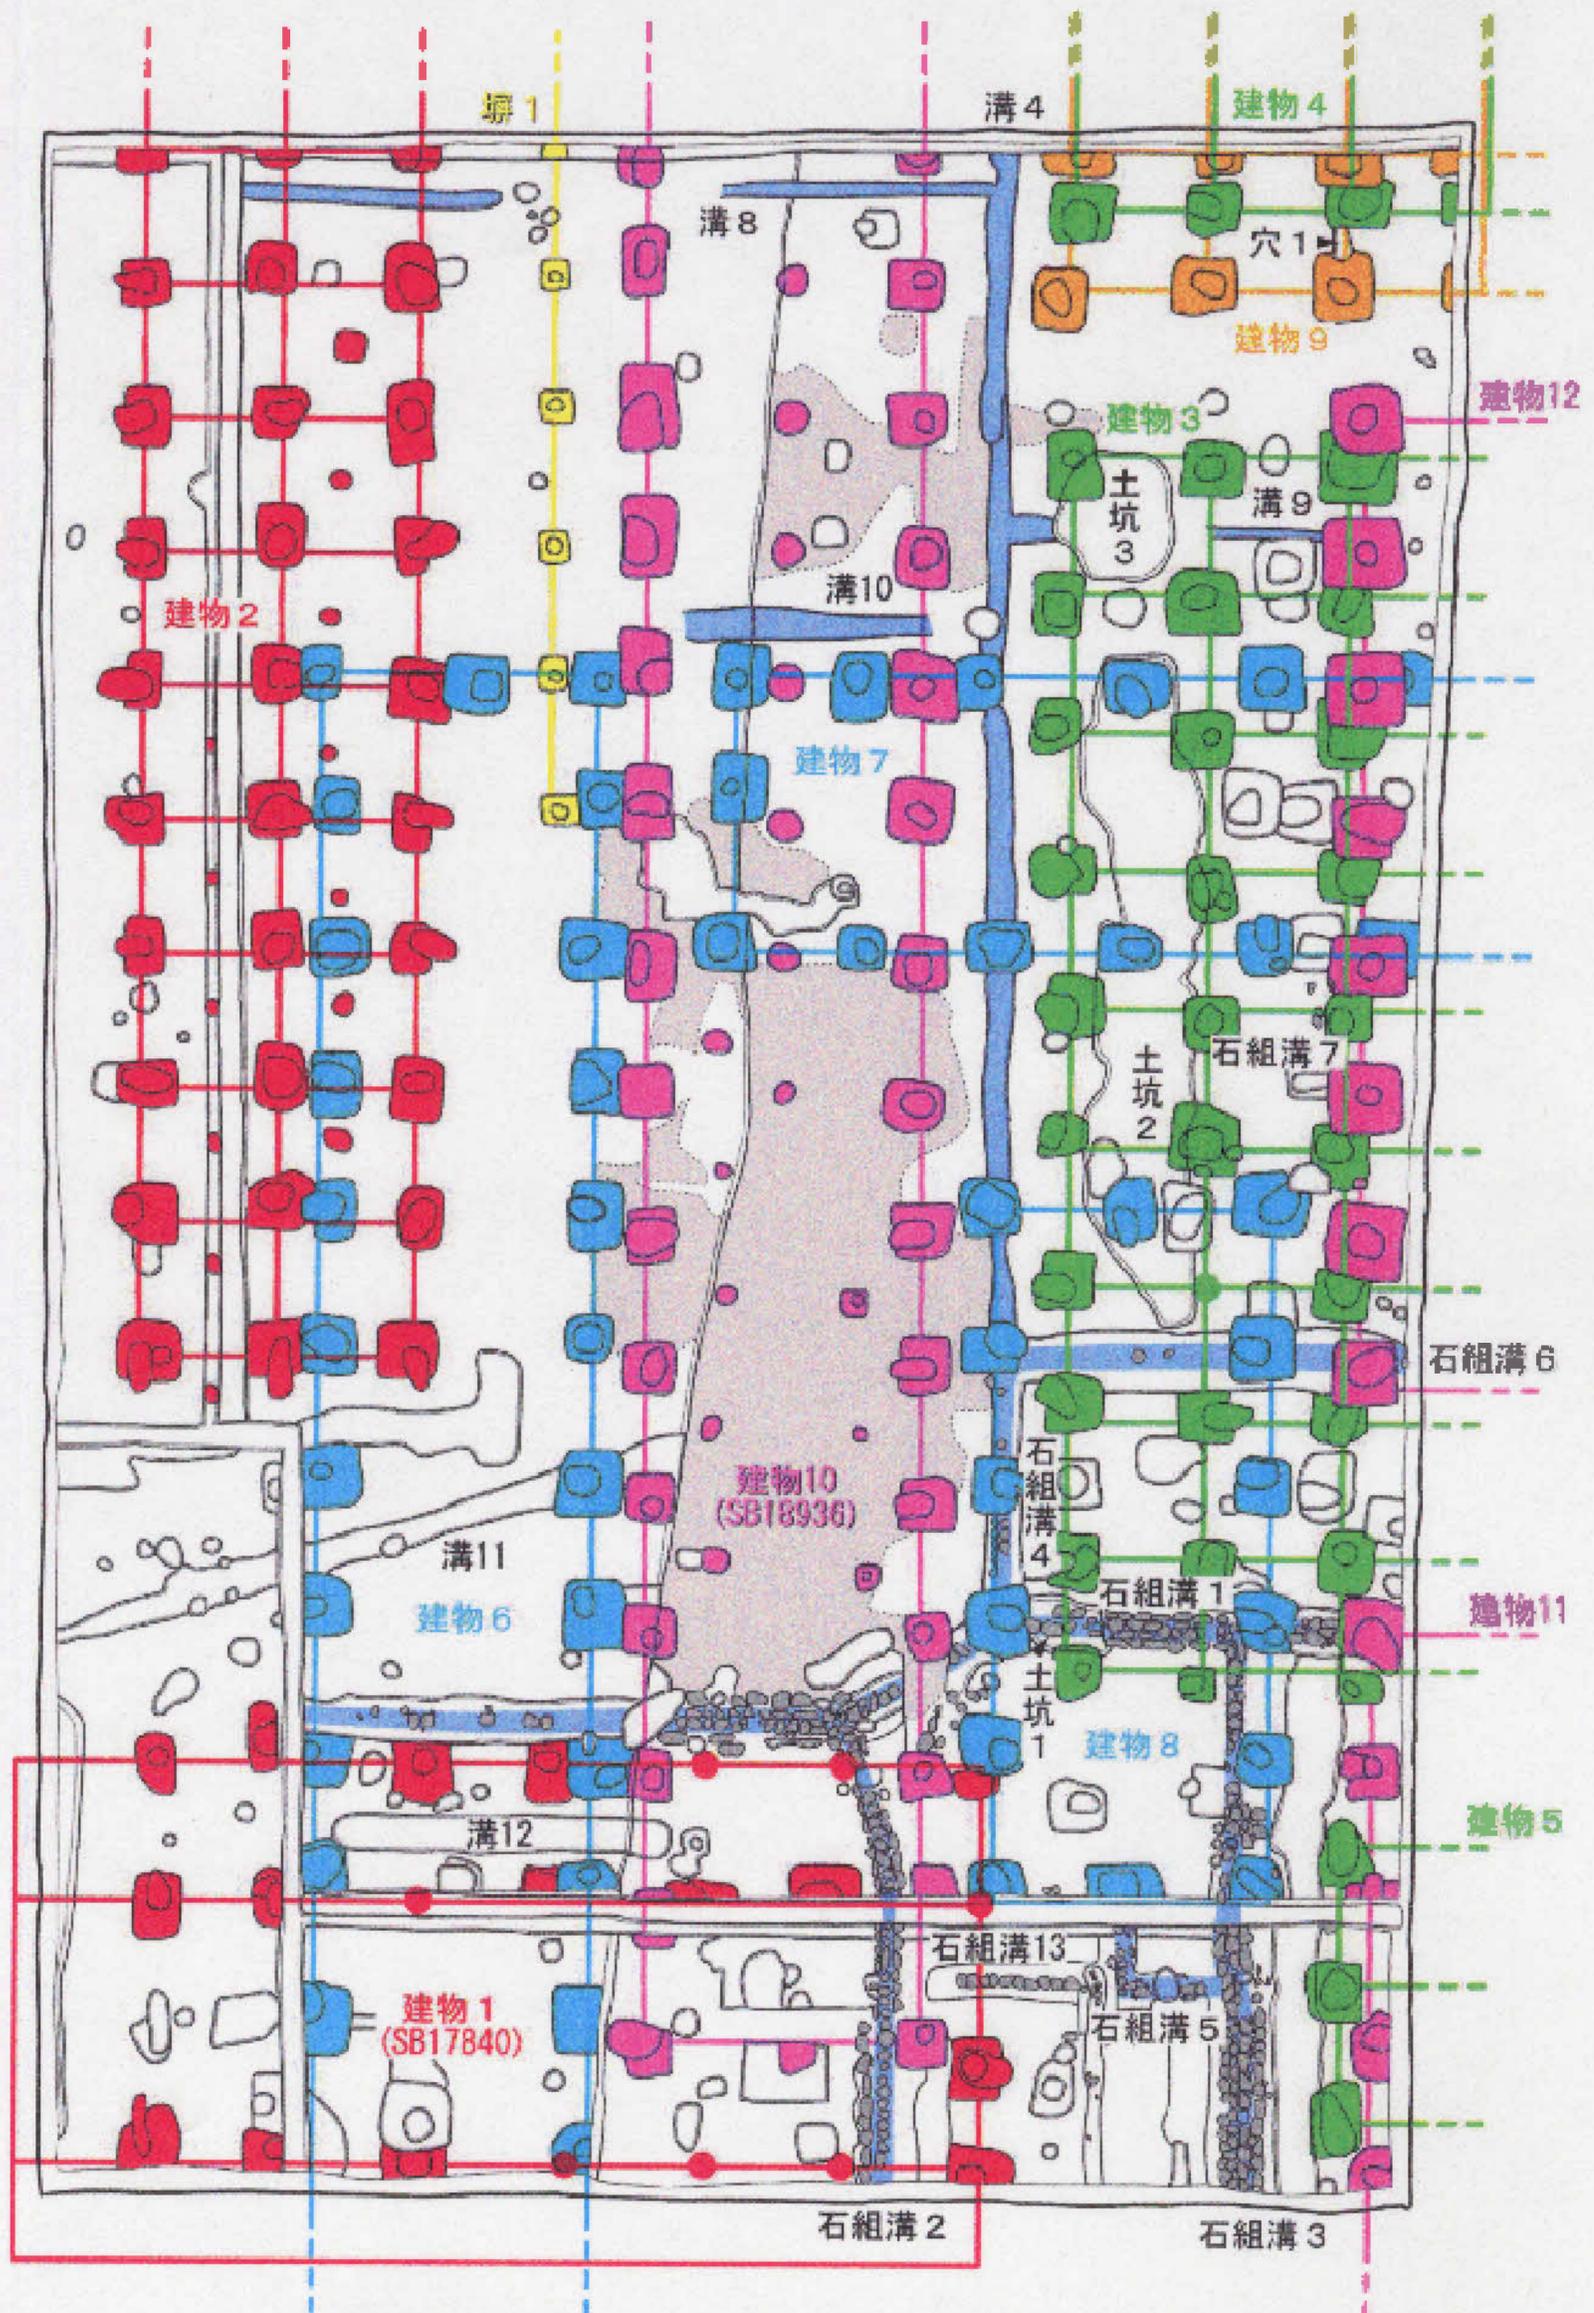
■平城第423次調査 遺構平面図 (S=1:150)

掘立柱建物13棟、石組溝8条、バラス敷などを検出した。遺構は建物の柱穴の重複関係、及び石組溝・バラス敷と建物の柱穴の重複関係などから、大きく5時期に分けられる。

1期（赤） 建物1と建物2の時期。これらの建物は柱筋がそろったこと、どちらも後述する建物6に柱穴を壊されていることから同時期と考える。

2期（緑） 石組溝・バラス敷と建物3・4・5の時期。石組溝1が建物3の下を通るものの、石組溝4が建物3の西側を併走していることから、石組溝と建物3は同時

期と考えられる。また、建物3の西側にバラスを敷きつめている。

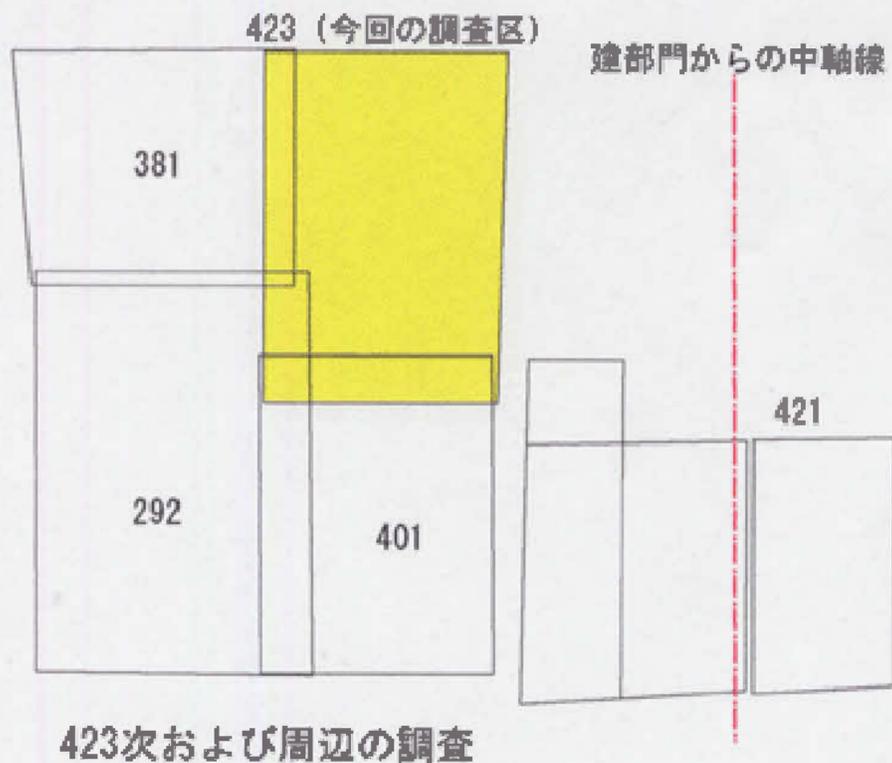
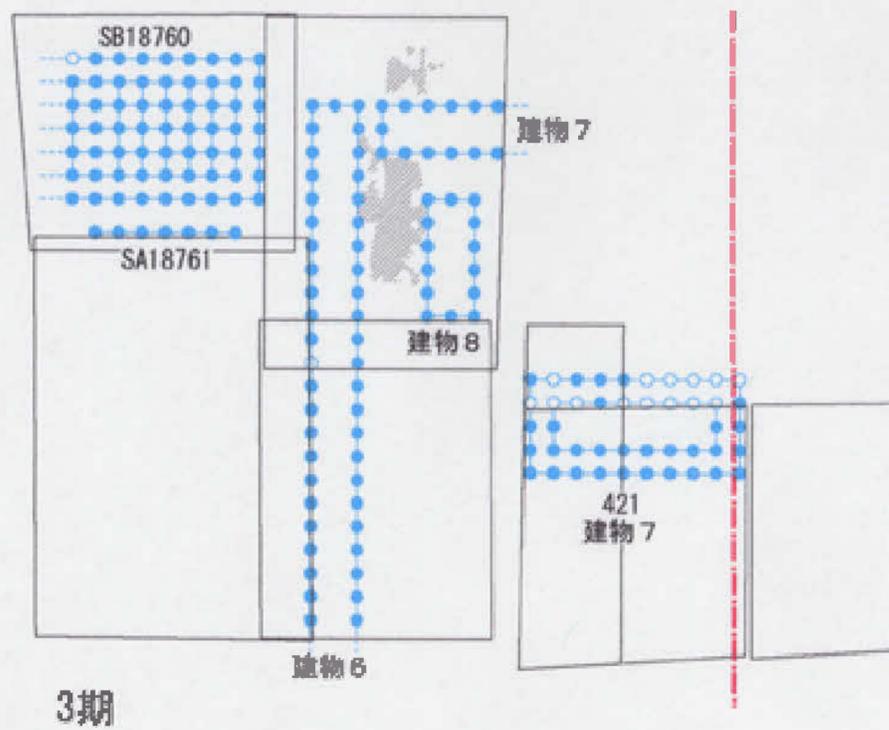
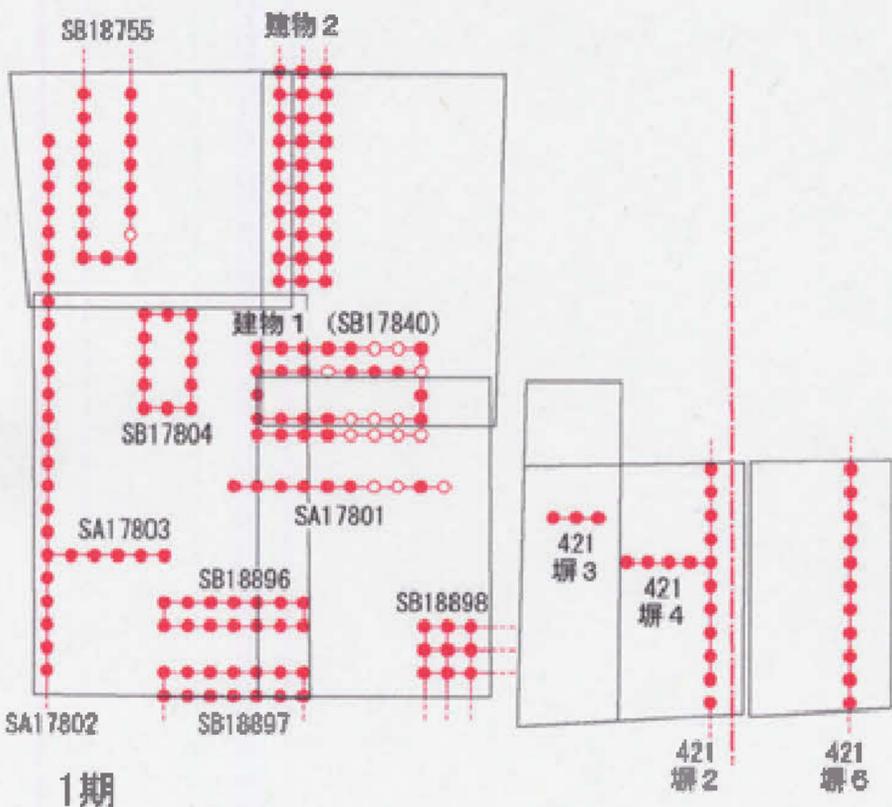
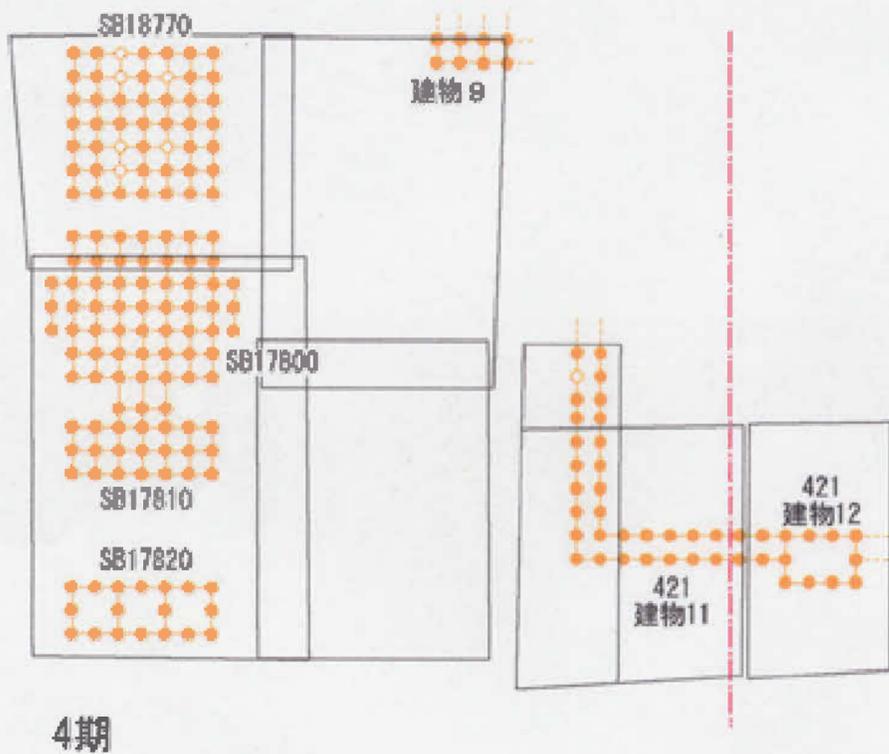
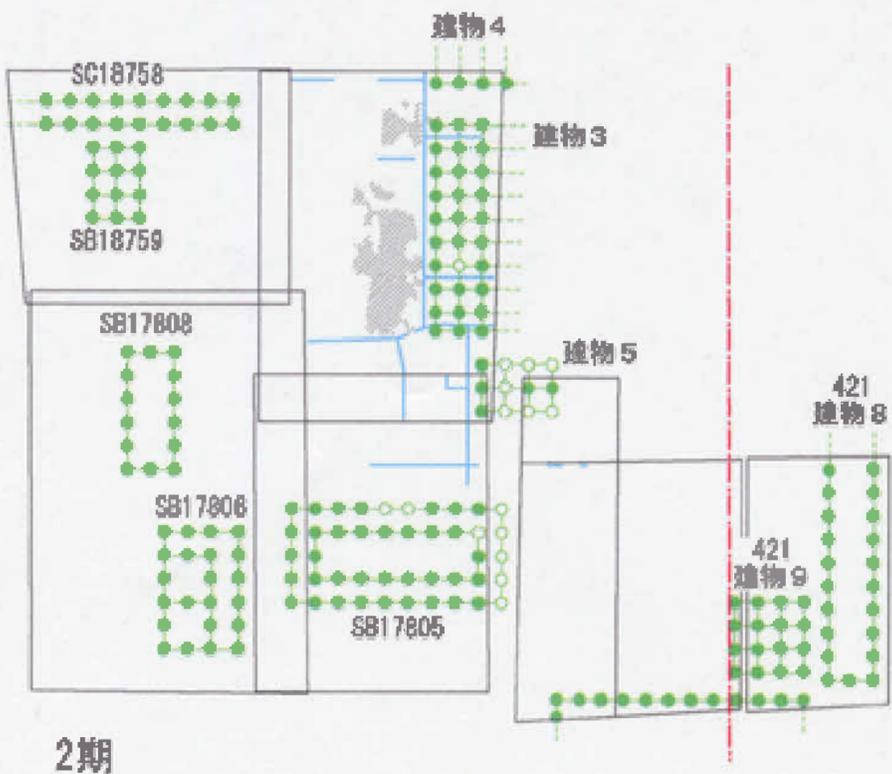
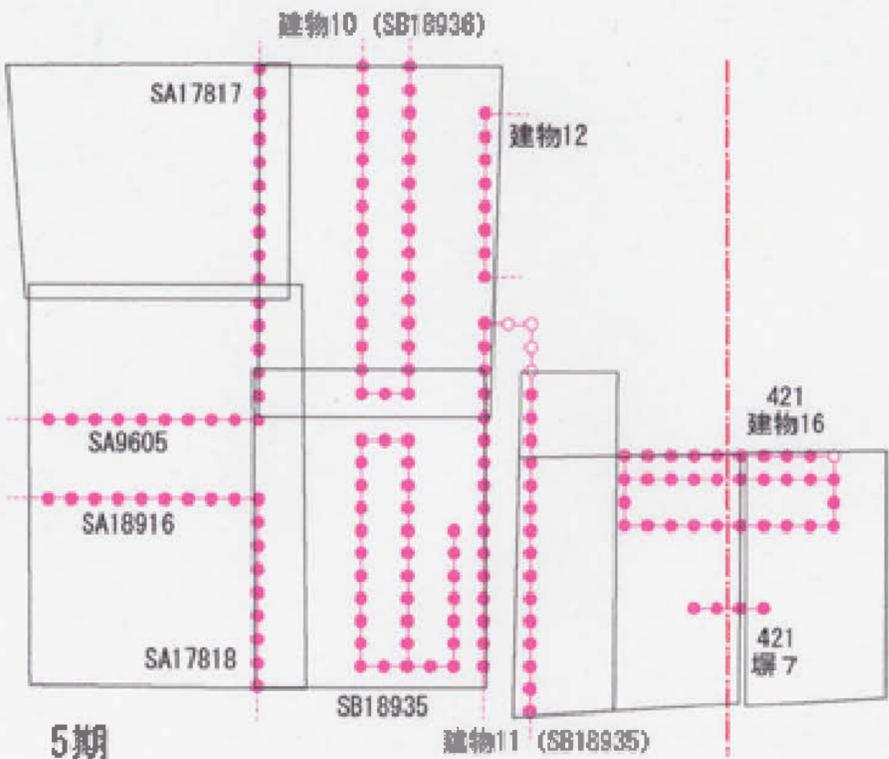
■平城第423次調査および周辺の調査成果の遺構変遷図

隣接する調査区を視野に入れながら、遺構の変遷を考えてみたい。

1期 建物1・2の時期。建物1を中心にして様々な中規模の建物が並ぶ。奈良時代前半。

2期 建物3・4・5及び石組溝・バラス敷の時期。また、401次で検出したSB17805は柱筋がそろることから同時期とした。建物3・4は調査区の東側に延びる大規模総柱建物になる可能性がある。石組溝を整備し、バラスにより舗装を行う。東院地区が整備された時期といえる。平城遷都（天平17、745）ころに比定。

3期 建物6・7・8およびバラス敷の時期。建物6と柱筋の合う381次検出のSB18760も同時期とした。総柱の大型掘立柱建物（SB18760）の東に、東院中枢部を区画する長廊状建物が築かれ、その中に421次の建物7が位置する。およそ孝謙天皇のころ（749～758）に比定。

4期 本調査区では建物9のみだが、調査区西側には大規模な総柱建物（SB18770、SB17800、SB17810）が南北に連なり、東側では421次で検出した回廊（建物11）が位置する。本調査区は双方の重要建物に挟まれた空閑地であった。およそ称徳天皇のころ（764～770）に比定。

5期 建部門からの中軸線に沿う東西棟（421次建物16）があり、その西に長大な南北棟が並ぶ。その西には通路があり128次調査で検出した門に通じる。およそ光仁天皇のころ（771～777）に比定。
