カンボディア・アンコール遺跡群西トップ遺跡の建築調査

—2010年度の成果—

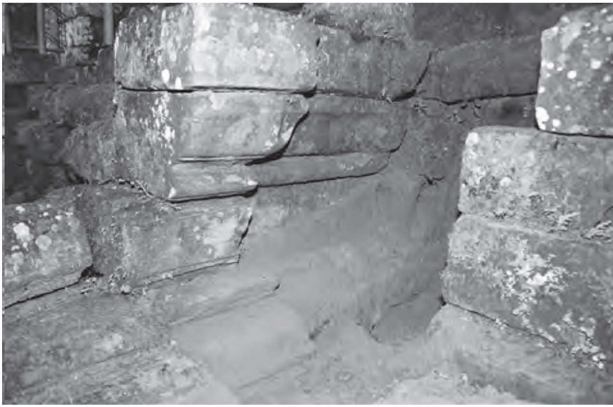
図14 西トップ遺跡東台座北面の石材取りつき

東台座は中央祠堂東面階段を遮るように位置する。取りつき部分も一連ではなく、東台座は後補と考えられる。東テラスはこれまでの調査で後補であることがあきらかになっているが、機能の面からみても、東台座は東テラスと同時とみるべきである。また、東台座の側面および東テラス内側の石材に2時期分の欠きこみを確認した。古い方は南北方向の石材が取りついていた痕跡で、東台座増築時の中成基壇前面の外装の痕跡であろう。新しい方は木製円柱を立てるためのもので、その際、東台座増築時の階段と中成基壇の外装を撤去し、現在の階段を設置したと考えられる。つまり、東台座は東テラスと同時に増築されたもので、後に木製柱による覆屋を東テラスにかけたことがあきらかになった。

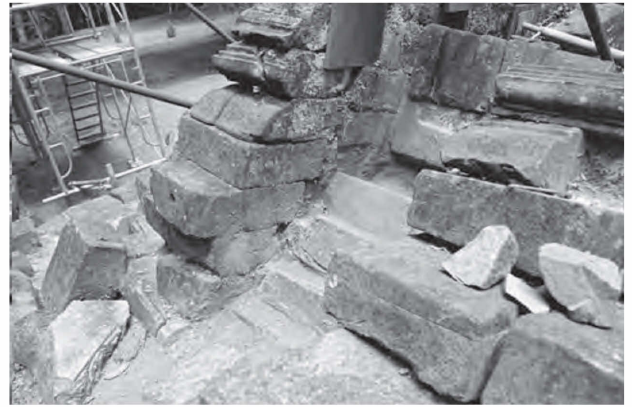
図15 西トップ遺跡北祠堂南面開口部壁材の取りつき

南北祠堂は、基壇および本体の形式がそれぞれ異なる。南祠堂の下成基壇は、基壇外装の線形の形状や隅部の納まりから中央祠堂の下成・中成基壇と同時期と考えられるが、南祠堂の中成基壇はこれらより後の時期である。北祠堂は下成基壇から主体部まで一連と考えられる。主体部は南北両祠堂とも開口部の間を鋸刃状平面とし、内部は十字の通路をもつとみられる。開口部は、北祠堂では南面と西面、南祠堂では西面に壁が入ることを確認したが、それ以外の面は崩落のため詳細は不明で、南北祠堂で明確な違いがあるかはあきらかではない。軒回りは南北祠堂ともほぼ同じ形式で、開口部の柱上に横架材を渡しその上に妻飾りとナーガの彫刻をのせる。南祠堂と北祠堂の中成基壇と主体部では、平面など共通する点もあるが、石材寸法や線形などに違いがみられ、時期差または工人差があるものと考えられる。

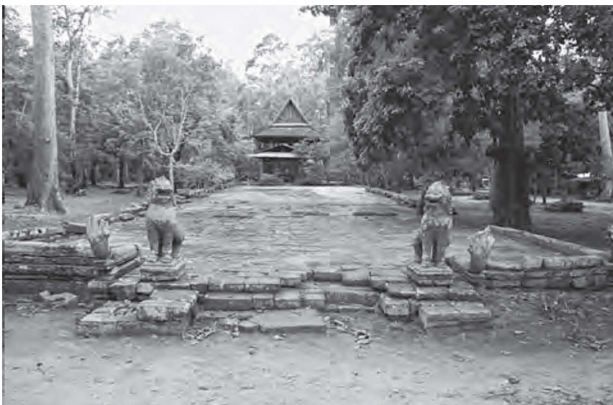
図16 アンコール周辺のテラス寺院(テップ・プラナム)

テラス、結界石、仏塔は14世紀以降の仏教寺院の構成要素で、西トップ遺跡の東テラス増築の時期を判断する材料となる。祠堂（仏堂）とテラス、結界石、仏塔の位置関係には様々なパターンがあるが、年代や規模による傾向は特にみられなかった。いっぽうで、西トップ遺跡の東テラスの外装の線型の形状は、15世紀以降の線型と近く、東テラスの増築は15世紀以降に降る可能性がある。

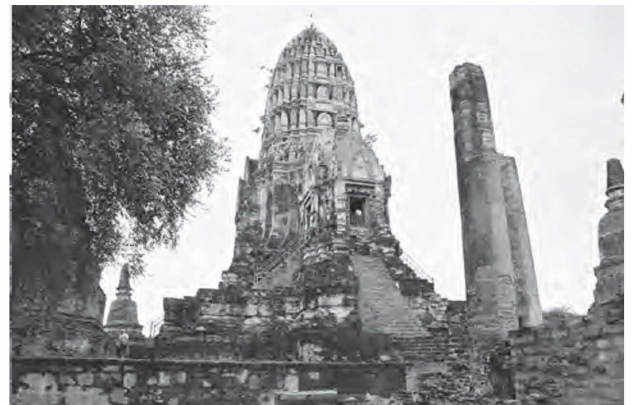
図17 アユタヤの寺院遺跡(ワット・ラチャブラーナ)

アユタヤ遺跡群の仏塔は、基壇や主体部の形状や構成において、おおよそアンコールに類似する。主要な構造材はレンガであり、規模の大きなものや開口部など、構造的に大きな部材が必要な部分はラテライトを使用する。細かい線形や表面の装飾はスタッコで表現する。

主体部の平面は各開口部の間を全体的に鋸歯状に造るもので、足元からそのまま塔頂までたちあがる。この平面は西トップ遺跡の南北祠堂に類似する。14世紀以前のアンコールには見られない形式のため、西トップ遺跡南北祠堂の時期の根拠とできる。妻飾りは塔の正面につくもののみ彫刻による装飾を施し、側面のものには装飾を施さない例もある。近年に大きく修復されているため、この形式が当初のものであるかは不明だが、西トップ遺跡の妻飾りの復原にあたっては考慮すべき事例である。
