若狭町熊川宿倉見屋荻野家 住宅の調査

はじめに 奈良文化財研究所では、2010年度に若狭町（福井県）からの受託事業として、若狭町熊川宿（重要伝統的建造物群保存地区）に所在する倉見屋荻野家住宅について、その建築的特徴・価値・破損状況・保存活用に関して調査をおこなった。本稿では、その調査について報告する。

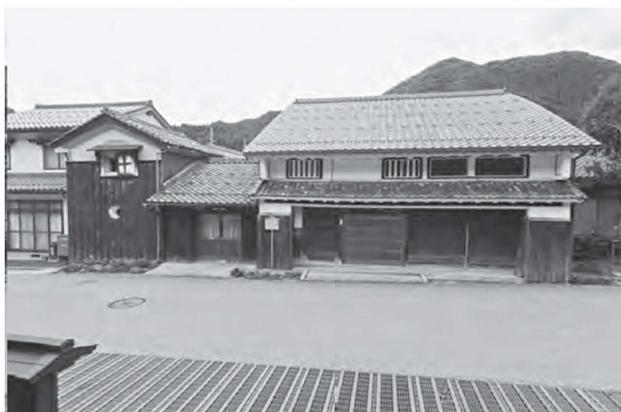
図43 荻野家住宅正面外観

荻野家住宅は、若狭街道に南面し、短冊状の敷地を背後に流れる北川まで延ばす（現状は北川に沿って国道303号が通る）。街道側正面の構えは、平入の主屋・付属屋・街道に妻を向ける荷蔵によって構成され、屋根の平と妻が入り混じる熊川宿特有の景観の一部を担っている。その中で、荷蔵に開けられた丸窓は、当家のシンボルとなっている。

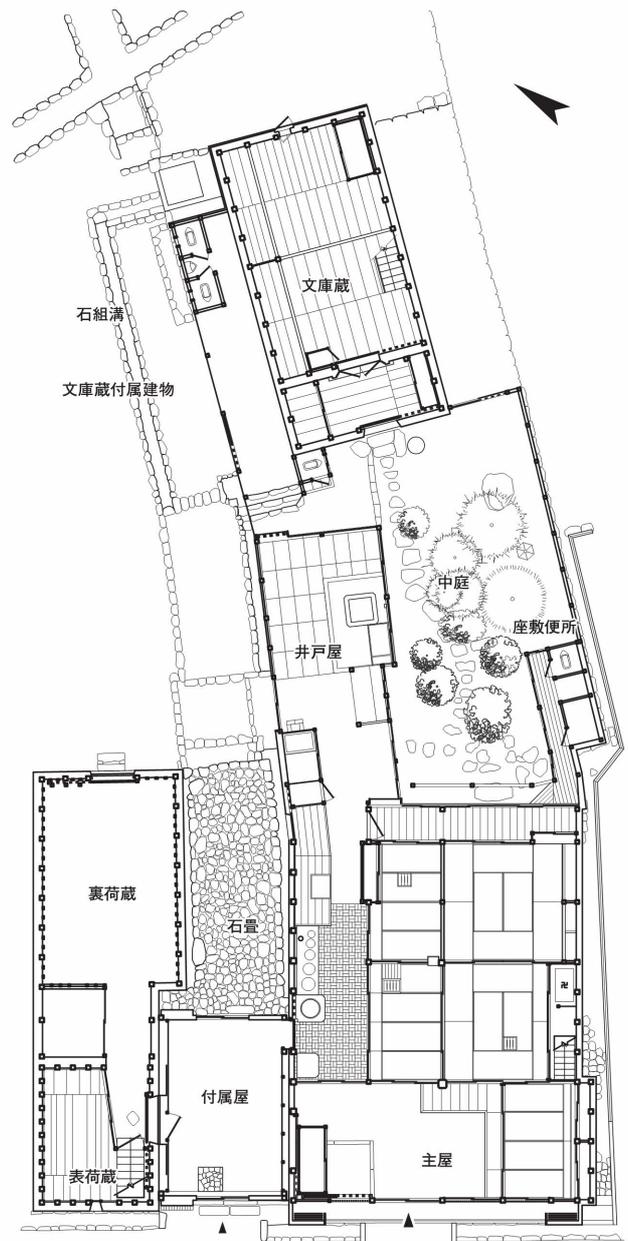
図44 荻野家住宅1階平面図

主屋の間取りは、居室部分が2列5室で構成される。熊川宿の問屋の主屋は2列5室以上で、1階正面を土塗戸で防火対策とするのも、この規模より大きいものに限られる¹⁾。また、荻野家住宅が該当する「2列5室整形ザシキーオイエ境閉鎖型」に、建築年代が古いものが多い。したがって、荻野家住宅は問屋建築として古式かつ基本形式であり、類似する型式はその応用型であるといえる。
