薬師寺境内の調査

—第476次

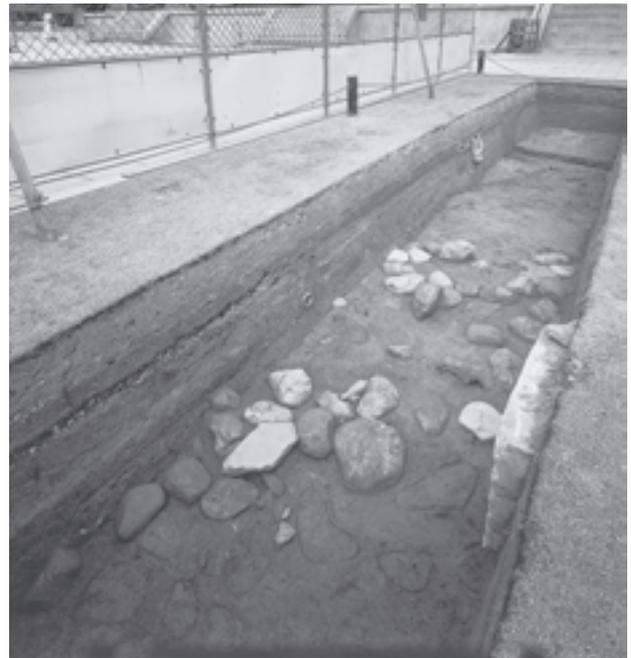
図200 A区石敷SX2990検出状況(南東から)

石敷SX2990 粘質土の整地土層上に径15～40cmほどの河原石を据えている(図200)。石が残存していたのは調査区南半部だけであり、そのほかは石の抜取穴を検出した。石敷は調査区全面にひろがっていたことになる。石

は地面から10～20cmほど突出し、石の間隔も密なところとまばらなところがみられる。石敷の上面は必ずしも平坦面ではなく、稜線を上面にしたものもある。

石敷SX2990とSX2993は、検出面の標高や整地層の状況が一致することから、同時期の遺構であろう。整地層と地山との間には遺構はみられないことから、この石敷は薬師寺創建期の遺構であると考えられる。同種の遺構は、興福寺金堂前庭にもみられる。

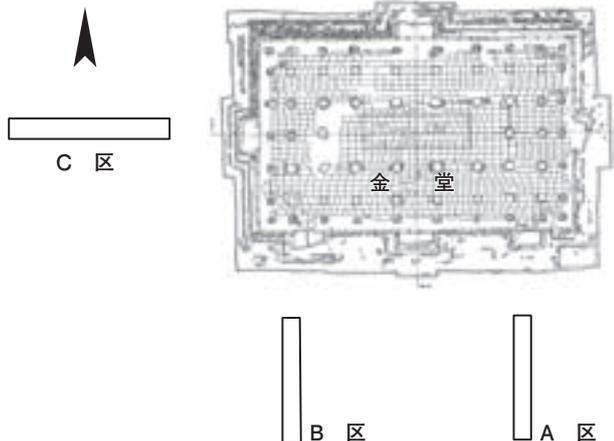
図199 第476次調査区位置図 1:700

本調査は、防災施設の設置工事にとまなう事前の発掘調査である。調査区は、金堂の南面と西面の計3カ所に設定した(図199)。調査面積の総計は約65㎡、調査期間は2011年1月17日から同年2月25日である。調査区の規模はA区が東西1.6m、南北12m、面積19.2㎡、B区は東西1.6m、南北12m、面積19.2㎡、C区は東西15m、南北1.8m、面積27㎡である。

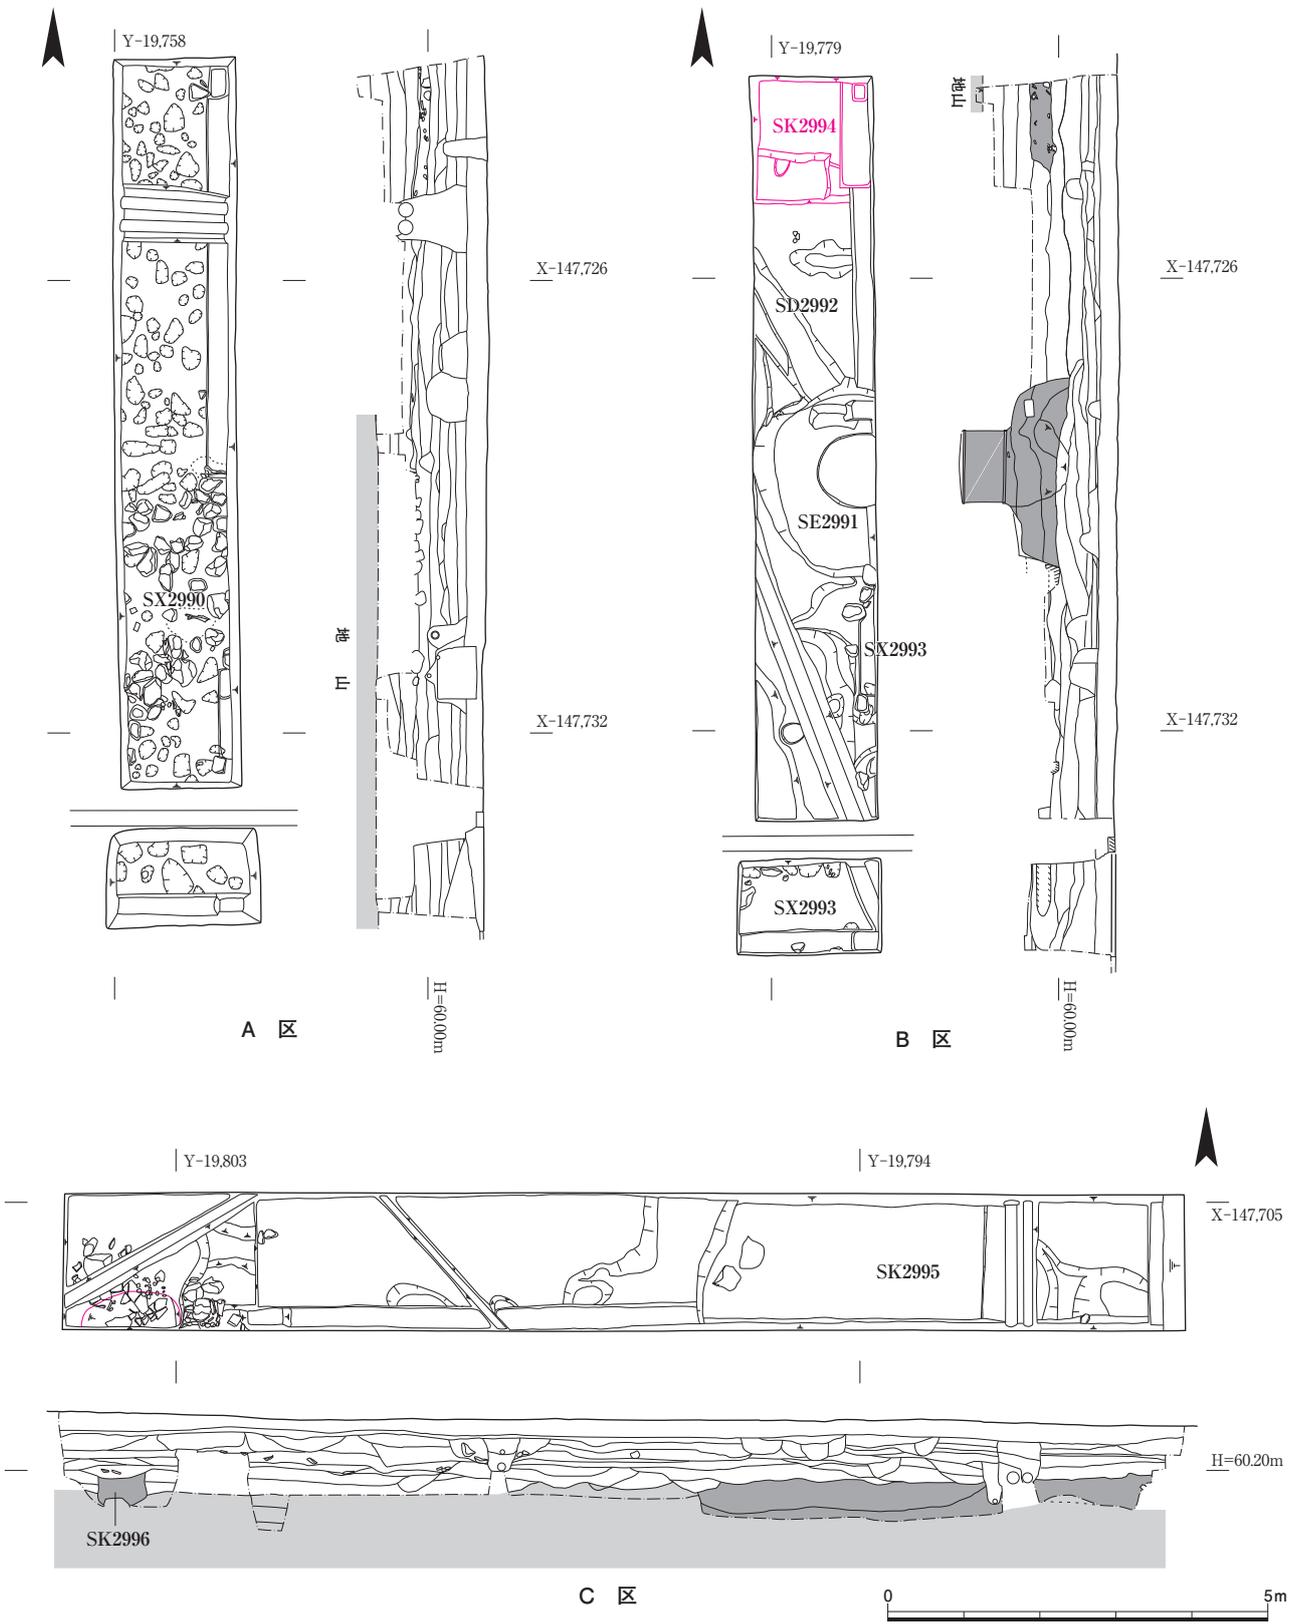
図201 第476次調査遺構平面図および土層図 1:100

基本層序は、現地表下に厚さ40cmの現代造成土があり、堆積層、遺物包含層、整地層、地山とつづく(図201)。堆積層と遺物包含層は締まりのない粗砂層で、度重なる洪水によって形成されたものであろう。遺物包含層には15世紀中頃から16世紀中頃の土師器や瓦質土器が含まれることから、この層の形成時期もこれ以降となる。

基本層序は現地表下に厚さ40～50cmの現代造成土があり、第1堆積層、上層遺構面、第2堆積層、下層遺構面、整地層とつづき、地山に達する。第1堆積層は粗砂層で、数回にわたる洪水層である(図201)。

基本層は現地表下50～60cmまで、現代造成土や近代以降のゴミ穴や整地層などがあり、旧地表面に達する。つづいて遺物包含層、下層遺構面、整地層、地山となる（図201）。旧地表面の西端には石組をとまなう施設が検出された。この上に堆積するゴミなどからみて、近現代まで

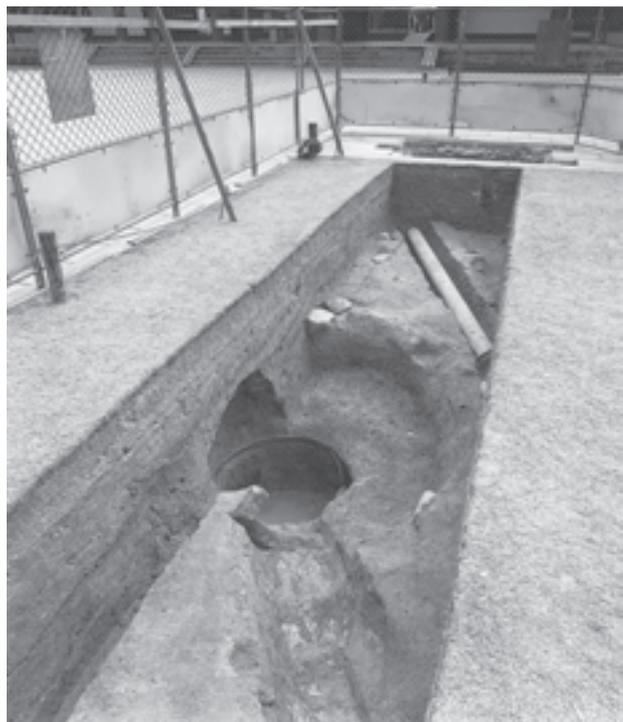
図202 B区井戸SE2991完掘状況（北西から）

井戸SE2991 平面円形を呈し、上下二段掘である(図202)。上段の穴は径2.7m、深さ0.75m、下段掘方は径1.0m、深さ0.7mをはかる。上段の井戸枠は壊されているが、三和土に似た材質の井戸枠が埋土に^{たが}投棄されていた。下段掘方の上端と下端には竹製の^{たが}籠が残っており、木桶を据えていたのであろう。下段掘方は細砂の透水層(地山)を掘り抜いている。井戸の埋土からは瓦質土器や近世の陶器片などが出土しているため、近世以降に廃絶したと考えられる。

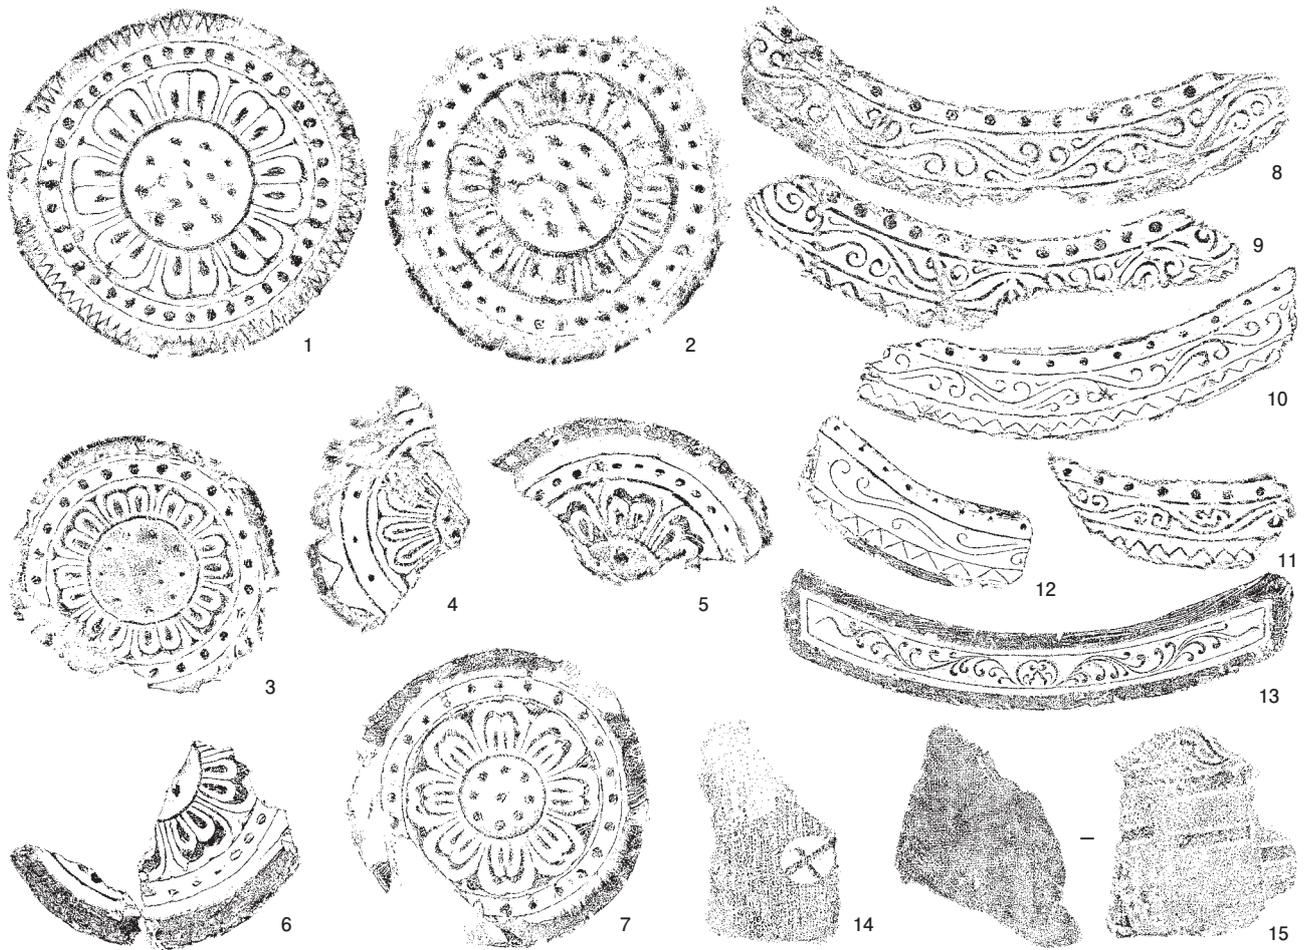
図203 SK2994・SK2995出土の瓦 1:4

ここでは、B区のSK2994とC区のSK2995で瓦がまとめて出土したので、以下に報告する（図203）。

B区SK2994からは軒丸瓦が8点、軒平瓦が3点出土した。5は平安時代中期の軒丸瓦、13は薬師寺258型式（以下、奈良国立文化財研究所『薬師寺発掘調査報告』1987の型式番号にしたがう）で、瓦当上縁を面取りし、瓦当から13cmほどのところには幅7cmほどの範囲を棒状工具で強くナデつけた痕跡がある。段顎で、顎後端部から平瓦部凸面にかけてヨコナデ調整する。時期は平安時代後期にあたる。15は凸面にタタキのある平瓦である。鎌倉時代の瓦であろう。

C区のSK2995からは、軒丸瓦60点、軒平瓦56点出土した。1は6276Aa、2は6276Ab、3は6276E、4は6304Eでいずれも創建期の瓦である。6は型式不明だが、平安時代中期ごろの瓦、7は薬師寺38型式で、平安時代前期に位置づけられる。

8、9、10、11は6641G、H、I、Kで、凹面瓦当よりをヨコナデし、段顎である。いずれも創建期の瓦。12は薬師寺246型式で、平瓦部凸面はヨコ縄タタキをほどこす。平安時代中期の瓦である。14は平瓦で凸面は粗いタテ縄タタキ、凹面には円形に×字の刻印がある。

土坑SK2994の南端は金堂基壇縁から約10m、同SK2995の西端は基壇縁から約15mの距離にある。位置から考えて、金堂の瓦を廃棄した土坑であろう。金堂の罹災記事を見ると、創建後、最初の罹災は文安2年(1445)で、大風で金堂が倒壊したが、すぐに立柱をおこなっている。その後、享禄元年(1528)には焼失している。SK2994、SK2995から出土した瓦は創建期から平安、鎌倉時代のものであり、埋土には火災をしめす焼土や炭化物はみられなかった。したがって、文安2年金堂倒壊時の瓦を廃棄したものと考えられる。

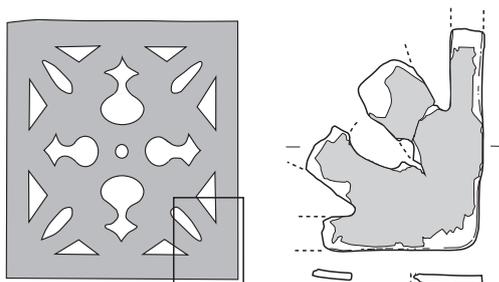
図204 金銅製垂木先飾金具 1:2

SK2995から金銅製垂木先飾金具が1点出土した(図204右)。金銅製垂木先飾金具は、縦5.9cm、横4.7cm、厚さ0.4cmの断片であるが、復元すると全体は方形で、文様は対葉花文と考えられる(同図左)。全体に金箔がはられ(網掛け部)、毛彫りによる輪郭線は見られない。同種のもは、薬師寺講堂、金堂、西塔跡からも出土している(前掲『薬師寺発掘調査報告』「金銅製品」)。このほか、同遺構から鉄釘片が2点出土した。出土位置から金堂所用の垂木先飾金具と考えられる
