出雲大社境外社の調査

現在出雲大社には、境内の社殿のほか、境外に12の撰末社が存在している。今回これらのうち、命主社、乙見社の2棟について、修理にともない調査をおこなった。命主社 出雲大社境内の東に位置する。平面は、正面1間、背面2間、側面2間の正方形の母屋とし、四周に縁をまわし高欄を取り付ける。母屋の正面中央に7級の木階を設け、上部に桁行1間、梁行1間の階隠を架ける。屋根は切妻造、妻入、柿葺とする。内部は、心御柱と側柱間に間仕り壁を設け、その奥を上座とし、床は上座以外を畳敷とする。大社境内の撰社御向社・筑紫社・天前社とほぼ同じ平面規模・構造をもつが、向拝の梁行寸法が1寸程度短い点や、内部中央に心御柱を立てる点など、若干の違いが見られる。

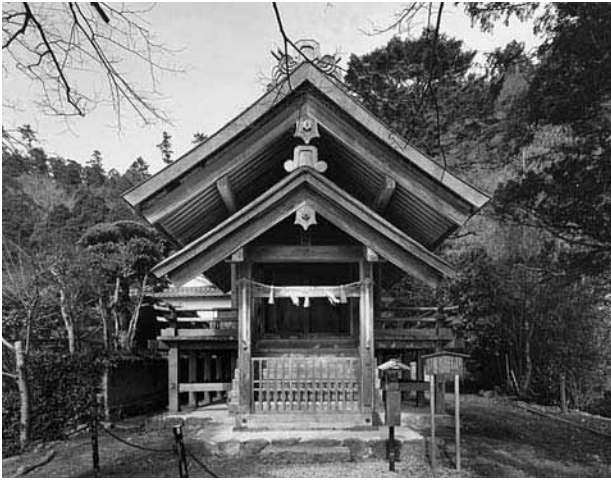
图74 命主社

心御柱は、床桁の上に乗り床下まで続かず、側柱と対応しない貫や板壁の痕跡があり、後補材とみられる。現状の上座の框は後補で、背面側柱に上座を設けた痕跡が残ることから、当初平面は現御向社等と同様に、後方間口いっぱい上座を構えた姿に復元される。

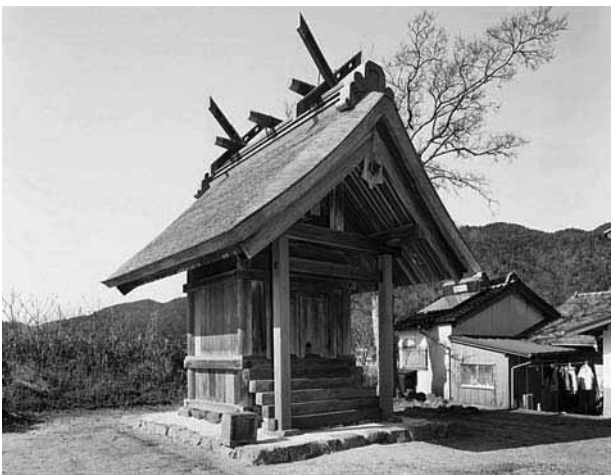
图75 乙見社

乙見社 出雲大社の東南、堀川の南岸に位置する。母屋は正面1間、側面1間とし、母屋の正面に木階付きの向拝を備え、屋根は切妻造、妻入、柿葺とし、向拝と母屋を一連の屋根とする。内部は柱を持たず、床は板敷とし、背面壁際に上段を備える。

柱は腰位置で根継ぎをし、内法長押上の横壁板は四周すべて後補材であり、垂木は古材と中古材が混在する。また、横板裏面に「延享弐年」「東門神」、垂木上面に「東門神社」、破風板裏面に「脇宮床下」などの墨書を残す。

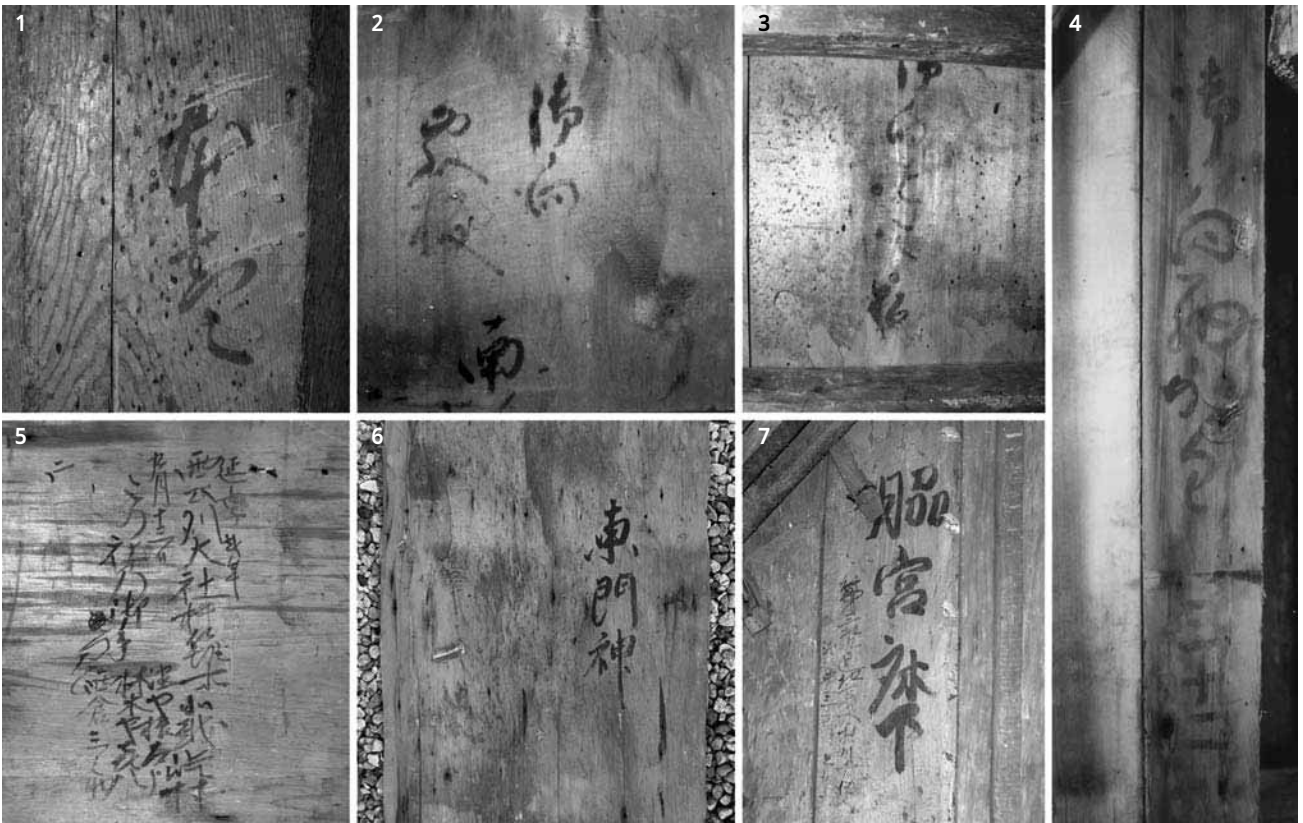
图78 部材墨書 (1~4:命主社 5~7:乙見社)

また、柱足元、床板裏面、垂木上面などに墨書が残る。墨書は、番付のほか、床板裏面には「御向とこ板」、垂木上面には「御向西から三十二」などと記され、これらの部材が御向社の古材であることを示している。
