吉備池廃寺の発掘調査(第3次) 現地説明会資料

— 南面・西面回廊および中門推定地 —

1999. 3. 13

奈良国立文化財研究所

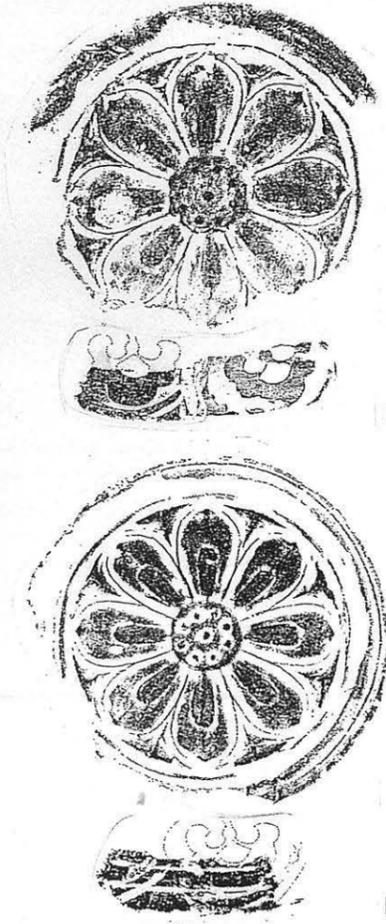
吉備池廃寺の軒瓦 (1:4)

IB (採集品)

lb1

IA

lb2

池の南岸に取り込まれた2つの土壇のうち、東の土壇は1997年の調査によって、東西37m、南北約28mの掘込地業の上に、版築土を積んだ巨大な基壇であって、南面する金堂跡と判明した。そして、出土した軒瓦の年代観と基壇規模および想定される伽藍規模の巨大さなどから、この寺院跡は西暦639年に舒明天皇が発願した「百濟大寺」の可能性が高いと考えられた。

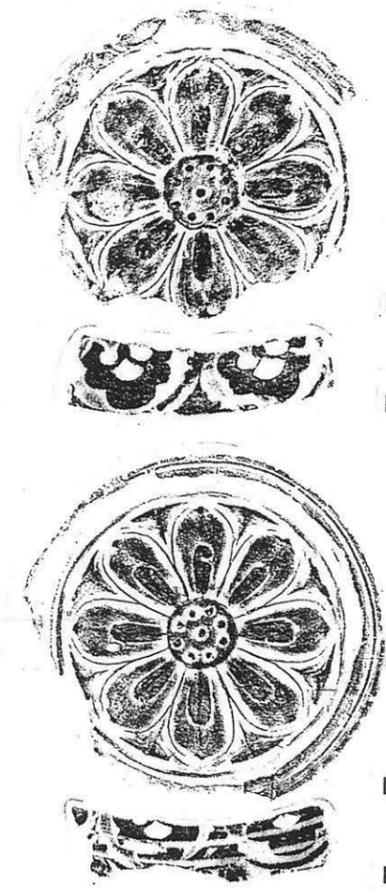
<参考> 木之本廃寺の軒瓦 (1:4)

IB

lb1

IA

lb2

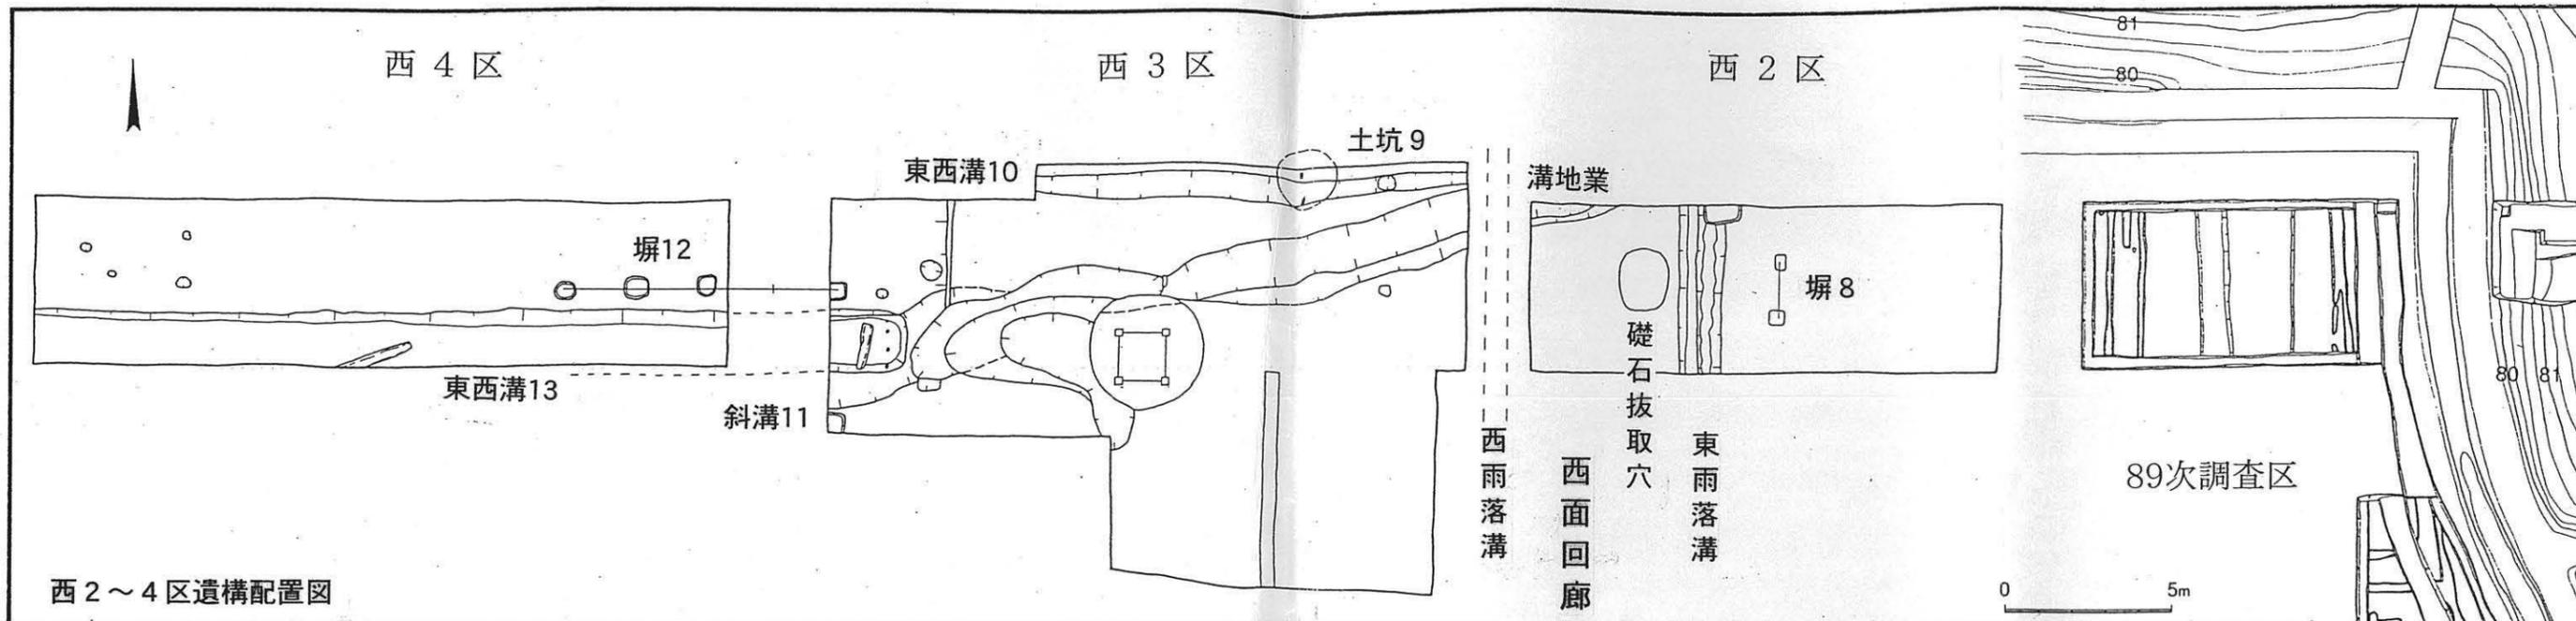
西2~4区遺構配置図

西面回廊に関する遺構は、西2区で東(内)雨落溝の抜取溝と東側柱礎石抜取穴1個を検出した。遺存状況が悪く、ともに極めて痕跡的であるが、東雨落溝の抜取溝の状況は同じく回廊内側をめぐる南面回廊北雨落溝の状況と酷似していて、一連の遺構と判断できる。その場合、西(外)雨落溝は、西2区と西3区との間の水田畦畔直下に存在すると考えられ、塔心礎の西約43mに位置する。

西面回廊東雨落溝の東約2mにある塀8は、柱間1.6mの1間分確認した。北と南には同じ柱間では延びない。この塀は中軸線とかかわる可能性がある。

西面回廊西半から西南西に延びる「溝地業」は幅約1.5m、深さ0.5mの断面V字形の溝の底に人頭大の石を詰めて、黄色山土で厚く埋めたもので、金堂基壇で確認した掘込地業の構造に似ている。長さ15m分を確認した。この「溝地業」の周囲には黄色粘土の塊が混じった灰色粘土層があり、より西方までのびる。長さ22m分を検出。「溝地業」の底の石は西南西に低くなり、その構造と傾斜から伽藍地内の排水を意図した基礎地業の一部と考えられる。少なくともその西端までは寺地に含まれるであろう。西4区では寺地の西限を示す遺構は検出されなかった。西3区の西端で検出した斜溝11は「溝地業」の西延長上にある同方向の溝である。両者が一連の遺構である場合は、その延びゆく先に寺地の西限の手がかりがあることになる。この点は補足調査及び来年度以降の調査を待ちたい。

「溝地業」の北にある土坑9は直径約1.8mの円形で、中に薄い板材が2カ所立つ。藤原京の時期の東西溝10よりも古いことから寺に関わる可能性がある。

東西溝13は幅約2m、深さ20cm。底が平坦な素掘溝である。西3区西端に始まり西4区南端を真西にのび、長さ25m分検出した。溝の東端には細い杭が打ち込まれている。底には木簡、加工木片、板材が堆積し、上層から藤原京の時代に須恵器杯などが出土した。木簡には数文字書かれているが判読できない。溝は推定三条大路の北約48mにあり、その東端は推定九坊大路からやはり48mである。坪内を等分するものではないが両者がほぼ等しいことは興味深い。溝の北岸近くには東西塀12が併行する。柱間2.1mで4間分検出した。西3区北端の東西溝10は、底が丸くて浅い素掘溝で、幅0.8m。真東西に長さ13m分検出した。藤原京の時代の土師器などが出土した。

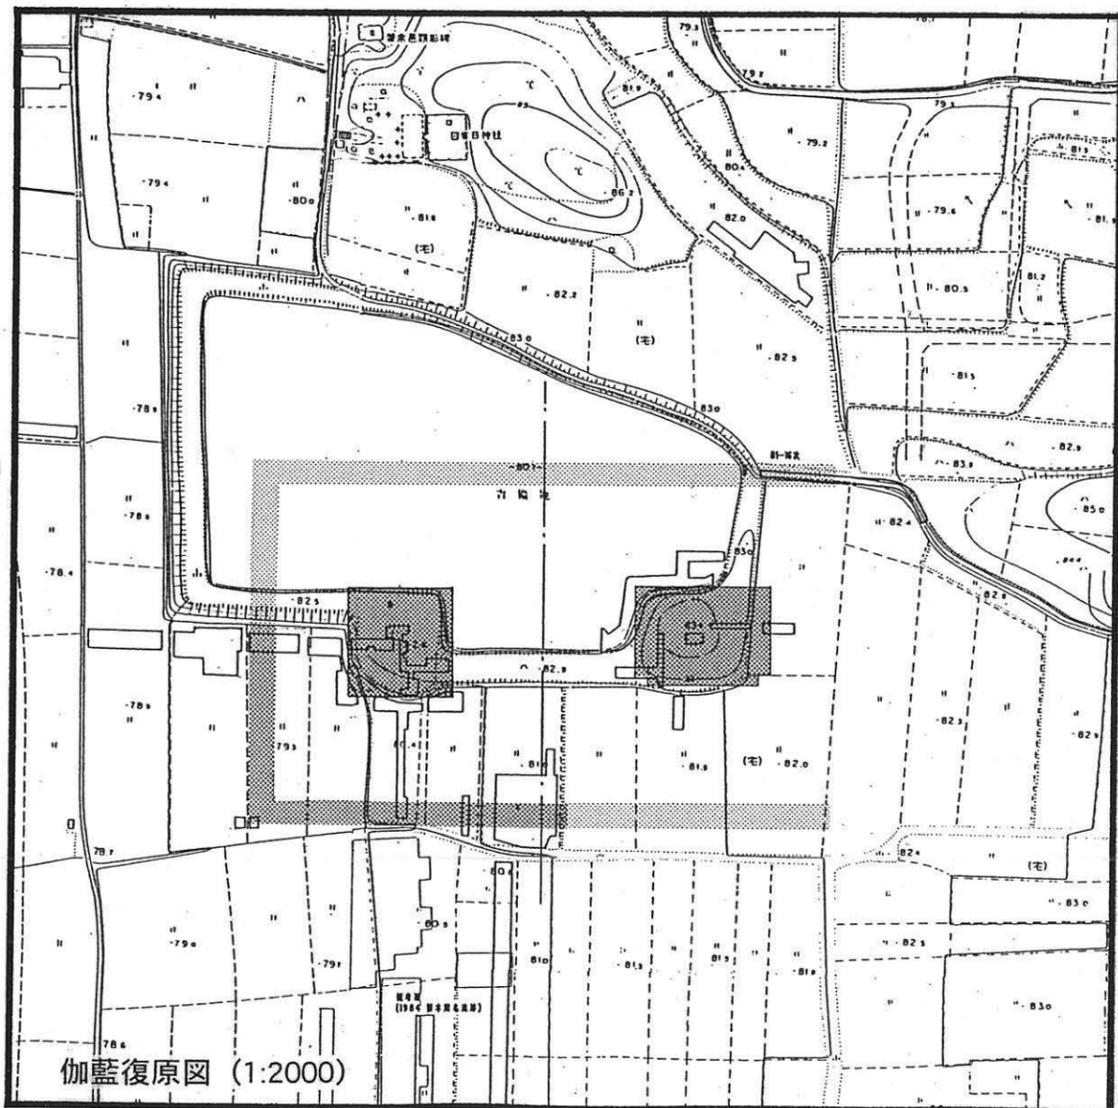
伽藍復原図 (1:2000)

a) 塔一金堂の中軸線上の南面回廊に中門がないことと、塔の真西で西面回廊を確認したことから西面と塔一金堂中軸線までの南面は回廊で閉じられていることが判明した。

では中門はどこにあるのか？。東西に長い掘込地業をもつ金堂が南面するのはほぼ確かであり、中門は南面回廊上の塔一金堂中軸線以東に想定しなければならない。残された候補地の第一は金堂正面であろうが、いずれにしてもこれまで知られていない配置である。

また、検出した南面回廊を塔の中心で北へ折り返した場合、回廊の南北幅は約105mと推定できる。しかし、今回の調査では塔一金堂中軸線が伽藍の東西の中軸であることを示す施設などを確認できなかったから、回廊東西幅については中門、東面回廊などの検出をめざした調査結果を待って検討したい。

昨年1月からの調査では、西の土壇は旧地表面から版築土を積み上げて造られ、その中央部に巨大な抜取穴があることなどから、一辺30m近い塔跡と判明した。基壇規模の大きさからもこの塔が「九重塔」である可能性が高く、寺院跡が「百濟大寺」である可能性はますます高まった。また、塔跡の南約56mのところ幅約6mの回廊があることを確認した。その結果、吉備池廃寺の伽藍は、東に金堂、西に塔があり、回廊がそれらを取り囲む「法隆寺式伽藍配置」であって、水田畦畔が南に張り出して見える両基壇間の中央部に中門が開くものと想定された。

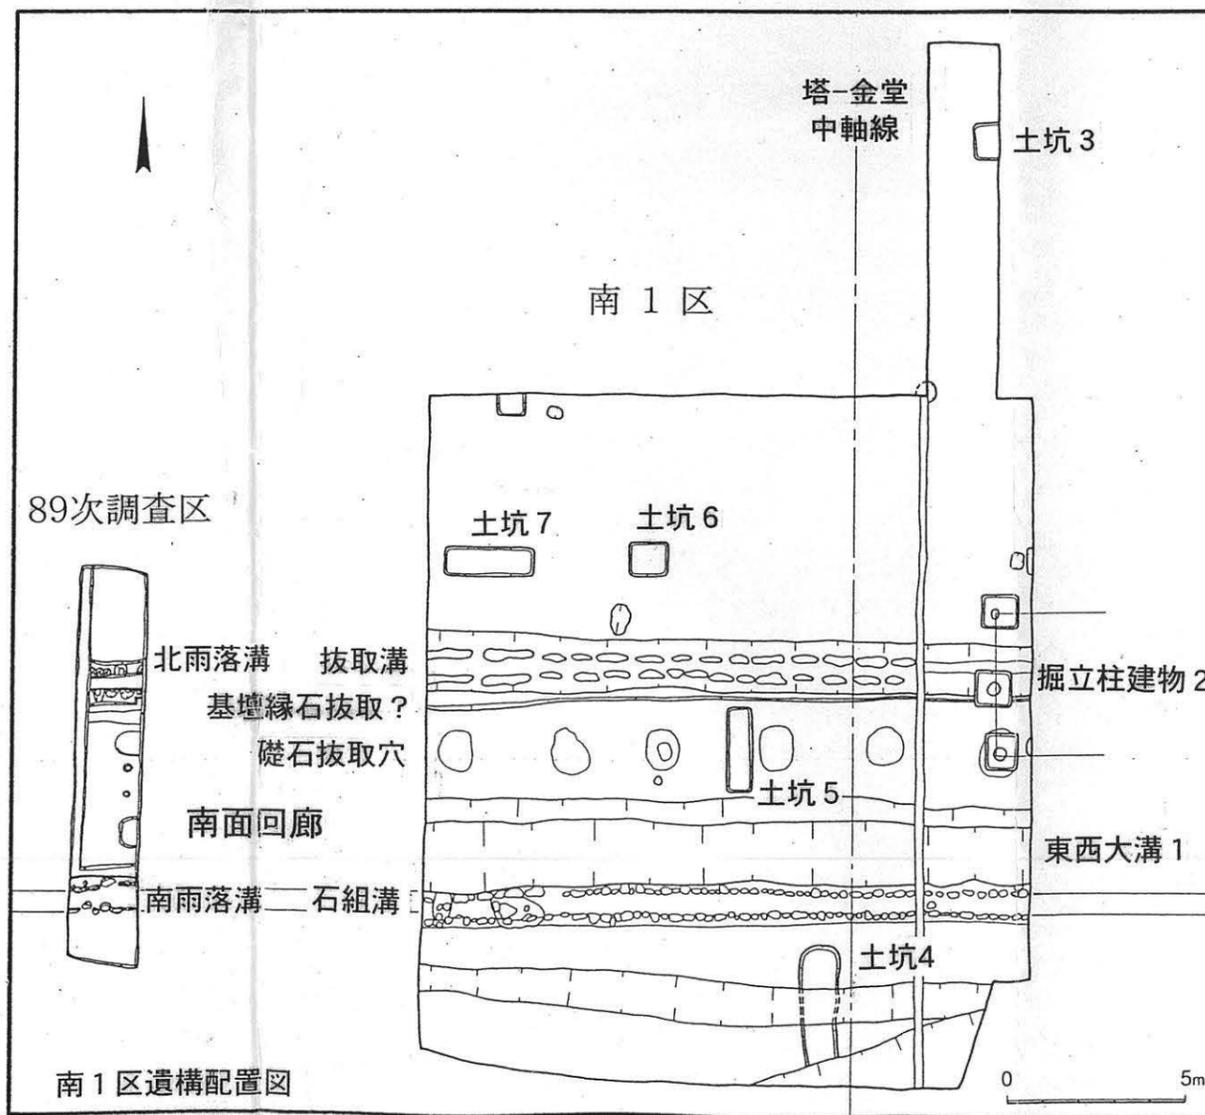
南1区遺構配置図

南面回廊の遺構は石組南(外)雨落溝、北(内)雨落溝の抜取溝、その南に接した黄色粘土の帯、回廊北側柱礎石抜取穴がある。石組溝は25～50cm大の自然石を一石並べて造られ、幅45cm 深さ30cm。底面、上端ともに検出した17m分で約20cm、西方が低い。堆積土はほと

んどなく南側石の上まで丁寧に埋め立てている。抜取溝は上では幅1.5mある。この南の黄色粘土の帯は基壇縁石の掘形か抜取りであろう。南の石組溝の内側にも同様の基壇縁石を想定した場合、回廊基壇の幅は約5.6mと推定される。回廊基壇上は、南側柱列が後の東西大溝1で壊されている上に、基壇土が削平されており、北側柱列の礎石抜取穴6個を痕跡的に確認したにとどまる。桁行柱間は約3m。南面回廊のこうした状況は、昨年の調査での所見と全く同じで、それが塔の真南から塔-金堂の中軸線を越えて一直線に検出されたから、その間に中門が存在しないことはほぼ確実である。

東西大溝1は回廊南雨落溝の北側石に接して掘られた幅2.2m、深さ50cm以上の素掘溝。下層は堆積層で、吉備池廃寺の瓦片のほか、木片、獣骨片が含まれる。上層は埋立土。藤原京三条大路推定線の近くにあり、その北側溝の可能性がある。

掘立柱建物2は東西大溝1に近接して、一辺約1mの掘形を持つ柱穴3個を検出した。柱間2.1m。梁間2間の東西棟建物の西妻柱列と考えられる。

土坑5～7は大きさや形に類似性があり、深さや埋土も同じで、配置にも規則性があることから同時期の遺構とみられる。土坑7から藤原京の時代の土器が出土した。土坑3は比較的多くの瓦片が含まれる点で土坑6とは異なる。一回り大きな土坑4を含めて、伽藍地内に藤原京の時代の遺構が営まれていることが確認できた。
