唐長安城大明宮太液池の 共同発掘調査

調査経緯

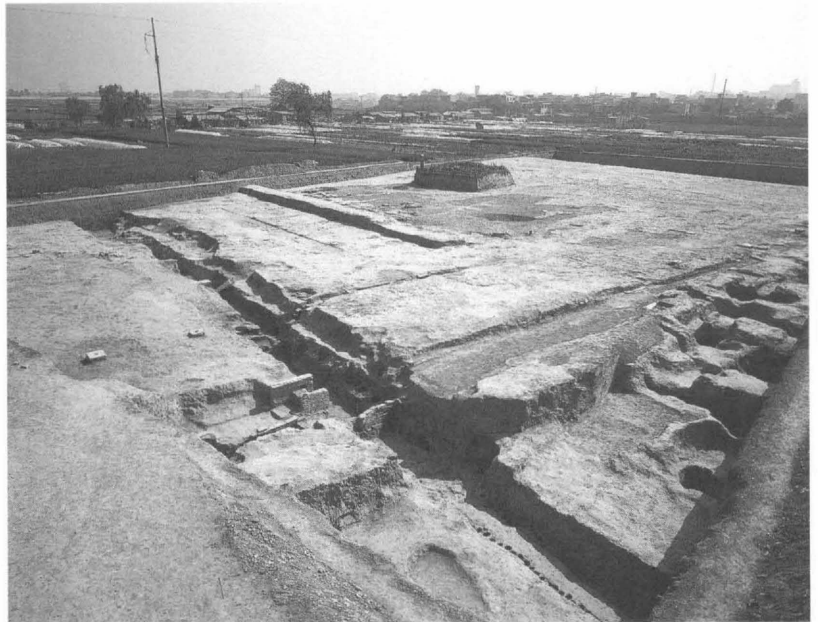
図4 春季調査区全景（南西から）

今年度春の調査区(図4)は池の西岸部分にあたる。東西約95m、南北約47mの長方形で、面積は約4400㎡である。一部に2001年秋のトレンチを含む。今年度秋の調査区は池の北西部、導水路の部分であり、春の調査区から北へ約20mの位置にある。東西約90m、南北約40mの長方形であり、面積は約3600㎡。一部に2001年春のトレンチを含む。基本層序は、耕作土(表土)、1950年代の攪乱層、太液池廃絶後の堆積土、唐代の遺構面の順である。遺構面は大部分が現地地表下数十cm~1.5mにある。主な検出遺構は池、道路、建物、塀状遺構、水路、井戸、貯水池である。
