ブータン王国の伝統民家の調査手法と改造変遷

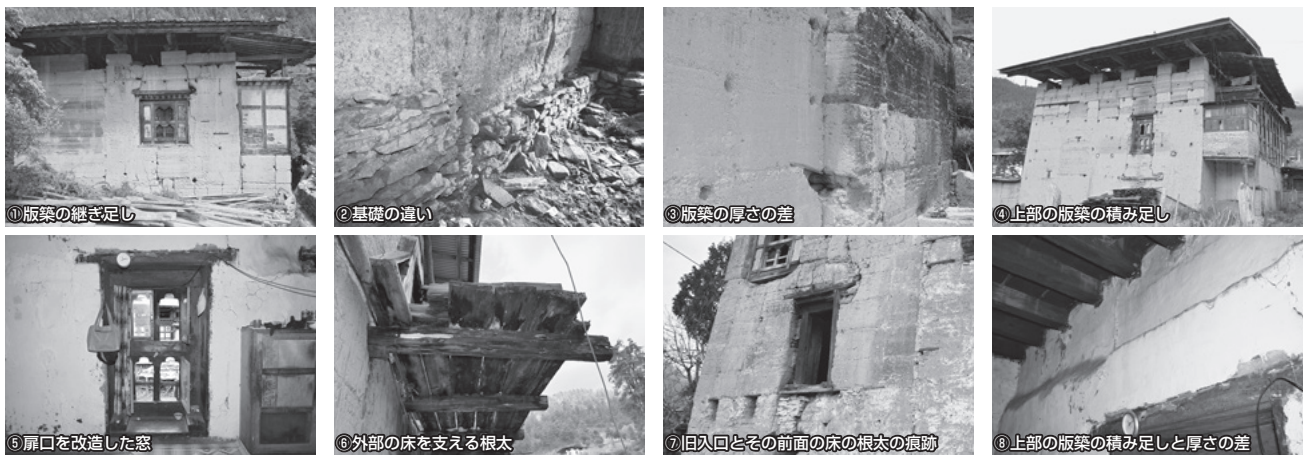
図12 改造変遷の様々な痕跡

痕跡調査 上記の詳細調査の方法のうち、痕跡調査については版築の壁面の増改築の痕跡、扉・窓などの開口部の改造の痕跡、版築壁の外部の床の根太を差し込んだ穴など、多くの痕跡が残る(図12-⑥⑦)。

もっとも多くみられる痕跡は版築を継ぎ足して壁を構築したもので、この場合では当初の版築の壁と後補の版築の壁との間に亀裂が生じやすく、壁面にその痕跡が確認できる(図12-①)。さらに増築の場合、版築の下に設けられる基礎の構造が異なることもあり、これも築造の時期差を示している(図12-②)。階高を高くするために版築を積み足すこともある(図12-④⑧)。

また前面に増築し、壁と面一の幅広の大きな窓や出窓が設けられると入口の位置を変更する必要が生じ、これにともなって旧入口を窓に変更する事例もある。この方法による改造では床高まで開いた開口部や扉の軸摺穴にその痕跡を確認することができる(図12-⑤)。改造は複数回にわたることも少なくなく、痕跡の時期を整理することで、改造の前後関係、改造の変遷の解明、当初の民家の形状の復原が可能となる。

改造変遷 Ingo村(ハ周辺)の民家を例(図12-④、図13)で改造の変遷をみると、2回の改造がなされており、当初の民家の形状がうかがえる。当家は2階建、切妻造、トタン葺の南北棟の建物で、1階を家畜小屋、2階を居室とする。1・2階ともに東側を南北2室に分け、西側は一室とし、北側に細長い部屋を持つ。改造の痕跡は上部の版築の積み足し、西側・北側の版築の増築、2階の背面側の旧入口の痕跡、東西の部屋境の当初の入口の痕跡がある。背面側の旧入口の前には外部に床を張った根太の痕跡が残り、現状は窓をはめる(図12-④⑤)。
