津山市城西伝統的建造物 調査

津山市城西地区の伝統的建造物と現況 本年度は主として悉皆調査の成果にもとづいた、城西の現況について報告する。

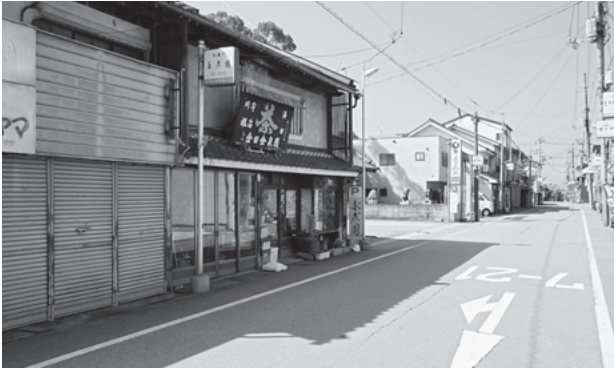
図56 宮脇町（調査地区東部）の町並み

調査地区東部は、出雲街道沿いおよびその南北に町人地が、さらにその南北に武家地が形成された。南北の武家地部分の変化は大きく、出雲街道背後の道路沿いの伝統的建造物の数は少ない。一方、出雲街道に沿っては近

代以降も商業地として繁栄し、現在でも商店が並び、伝統形式で建てられた町家が比較的良く残り、城下町建設にともなって配置された徳守神社の社地とあいまって、旧城下町としての歴史的景観を伝えている。

町家表構の改造状況 前述のように調査地区では、旧出雲街道に沿って、伝統的な町家が良く残るが、表構の改造がなされているものがある。津山の町家は、1階壁面を2階壁面よりも半間程度前に張出し、1階部分を下屋構造とするのが標準的な形式である。調査地区東部の坪井町、宮脇町では、戦後のアーケード設置にともない、表構が改造されている。1階壁面の改造と同時に、2階壁面を1階壁面に揃えて2階を前に拡張する、もしくは、本来の2階壁面を残したままに1階壁面を立ち上げるような改造をおこなわれているが、本来の形式への復旧は可能である。

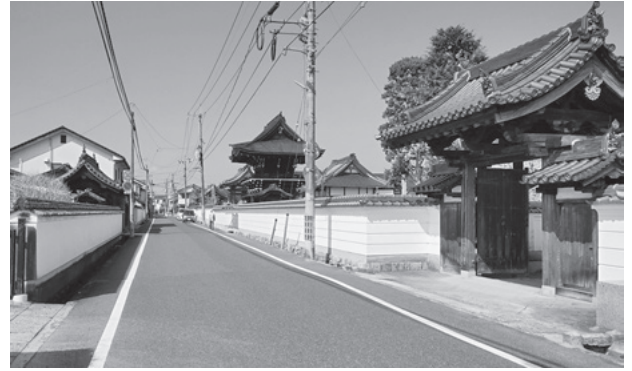
図58 寺町（調査地区中央部）の町並み

調査地区の中央部は、出雲街道沿いが町人地、その北と南西部が寺地で、さらにその南北が武家地であった。町人地部分は、現在でも伝統的建造物がもっとも濃密に残る部分となっている。寺地では、伝統的な門が良く残り、寺地としての構えを良く残す。さらに、慶長12年(1607)建築の本源寺本堂(重要文化財)を始め、17世紀から19世紀に建築された諸堂を良く残す。重要文化財1件5棟、岡山県指定重要文化財(建造物)4件6棟、津山市指定重要文化財3件3棟を数える。ただし、寺地を画していた土堀については、現状では、ほぼすべてがコンクリート製の堀に建て替えられているが、原位置を踏襲し、屋根に瓦を葺き、壁表面に漆喰を塗り、寺地の構えを伝えている。出雲街道の南側では、主として明治以降に数寺が廃寺となり、その後に町場化されるが、明治以降に建築された伝統的な町家が残り、明治期に寺地が町場化された歴史を伝えている。なお、旧出雲街道北側の寺院では、旧寺地の宅地化が進み、寺地は縮小したが、宅地間の道路上に寺の表門を残し、特徴ある景観をつくる。一方、旧武家地部分は、武家地時代の建物はほぼ残っておらず、大規模な工場や店舗、および一般住宅化し、変化が大きい。

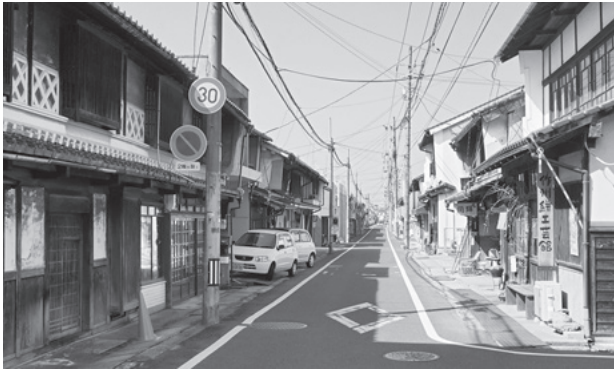
図57 西今町（調査地区中央部）の町並み

一方、調査地区中央部の西今町では、昭和10年代の道路拡幅にともない改造がなされている。その改造方法は、1階の下屋構造を解体し、1階の2階を受ける柱筋より少し前に新たに柱を立てて1階壁面を設けて出の短い下屋構造とする、もしくは、新設した1階の胴差に腕木を設けて軒を付加している。他地区でもこのような改造をみることはあるが、ここでは、道路拡幅前に建築された多くの建物がほぼ同様な方法で改造がなされており、このような改造がなされた町家が連なる点は珍しいといえる。

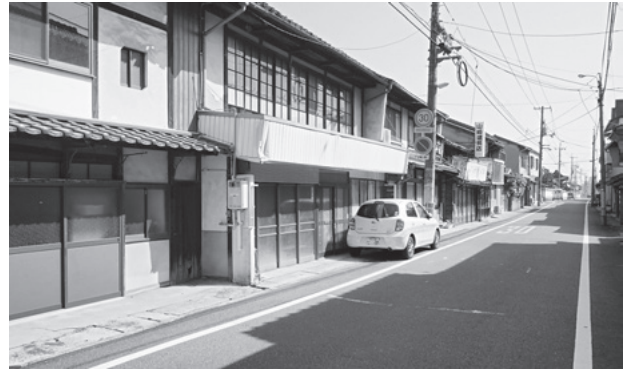
図59 安岡町（調査地区西部）の町並み

調査地区の西端部は、出雲街道に沿ったかつての町人地で、後述のような表構の改造は少なく、伝統的な町家

が比較的残る。

調査地区西端部では、伝統的な建物は、1階を下屋構造とする形式を保ち、比較的表構の改造も少ないが、全体的に1階の軒が短く、ある時期に軒切りがなされた可能性がある。
